외관조사망도 번호
U2_갈산터널_55(9k620~9k630)

호남고속선 갈산터널_55(9.620~9.630km, S55)

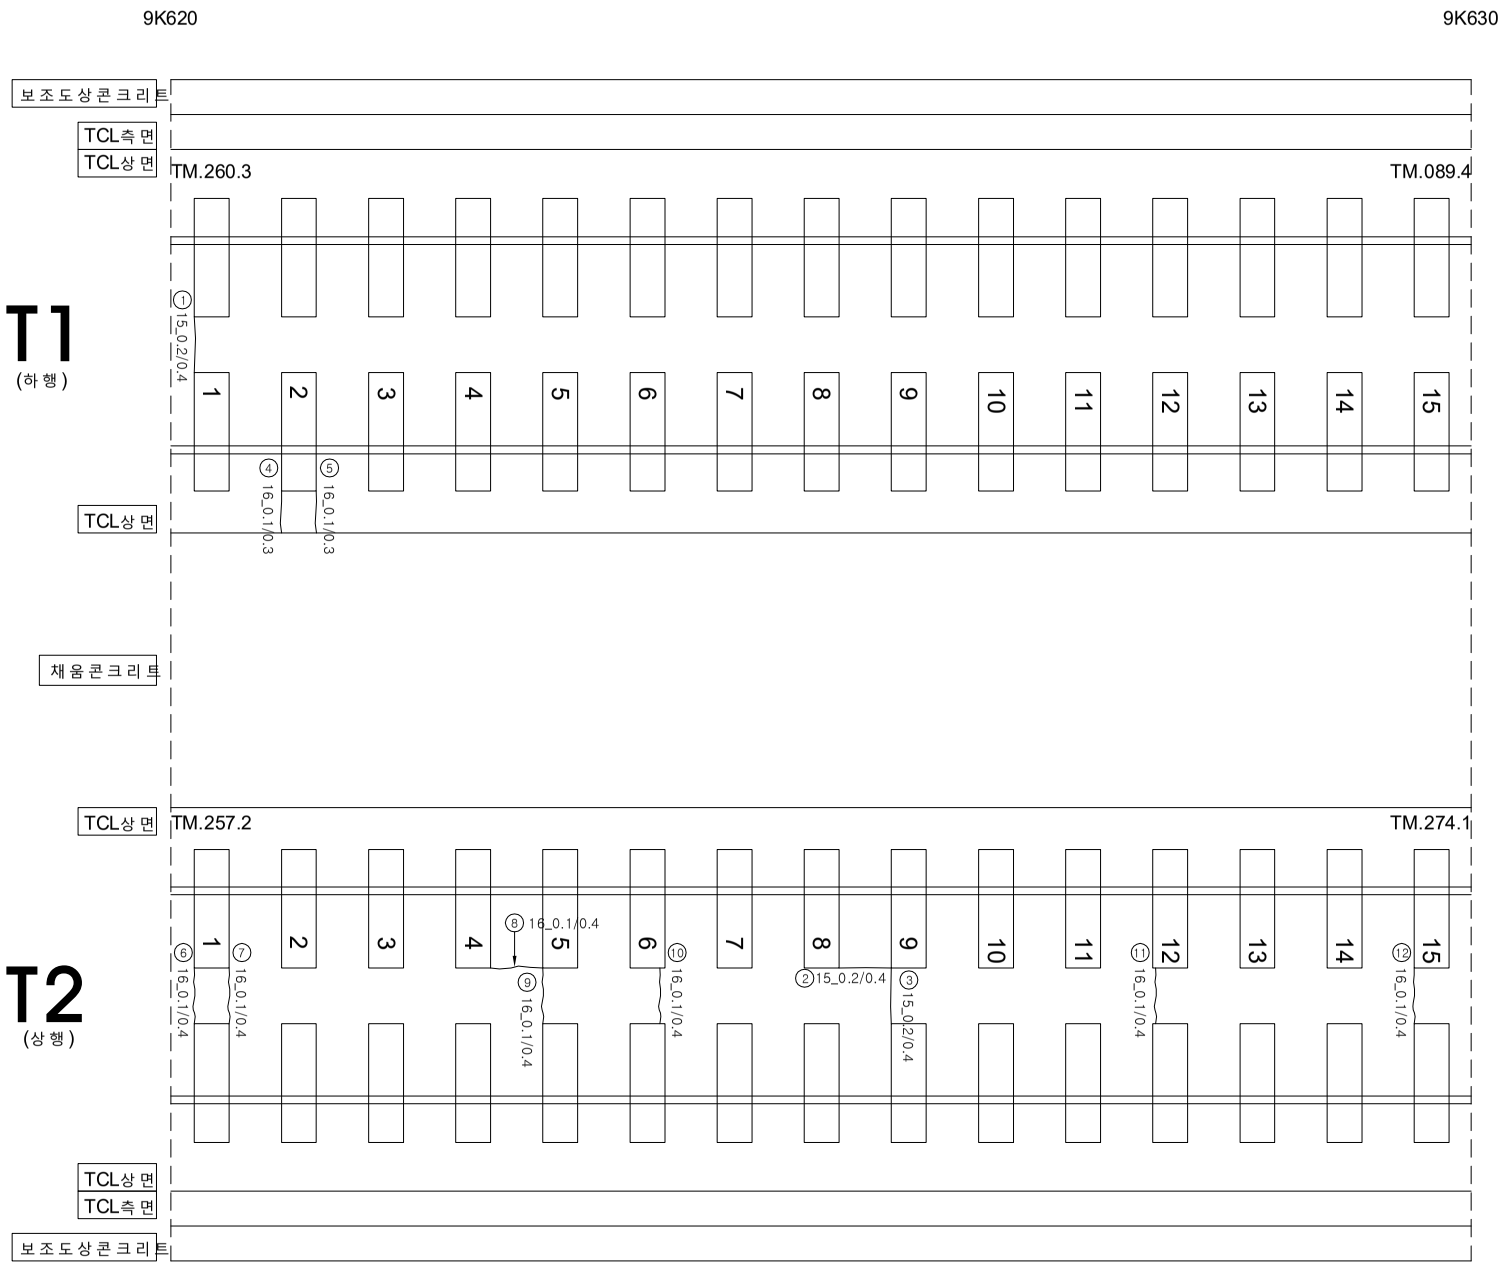
연번	손상	폭		연장		비고	연번	손상	폭		연장		비고
1	균열	0.2	㎜	0.40	m		56						
2	균열	0.2	㎜	0.40	m		57						
3	균열	0.2	㎜	0.40	m		58						
4	균열	0.1	㎜	0.30	m		59						
5	균열	0.1	㎜	0.30	m		60						
6	균열	0.1	㎜	0.40	m		61						
7	균열	0.1	㎜	0.40	m		62						
8	균열	0.1	㎜	0.40	m		63						
9	균열	0.1	㎜	0.40	m		64						
10	균열	0.1	㎜	0.40	m		65						
11	균열	0.1	㎜	0.40	m		66						
12	균열	0.1	㎜	0.40	m		67						
13							68						
14							69						
15							70						
16							71						
17							72						
18							73						
19							74						
20							75						
21							76						
22							77						
23							78						
24							79						
25							80						
26							81						
27							82						
28							83						
29							84						
30							85						
31							86						
32							87						
33							88						
34							89						
35							90						
36							91						
37							92						
38							93						
39							94						
40							95						
41							96						
42							97						
43							98						
44							99
