외관조사망도 번호
U2_갈산터널_58(9k650~9k660)

호남고속선 갈산터널_58(9.650~9.660km, S58)

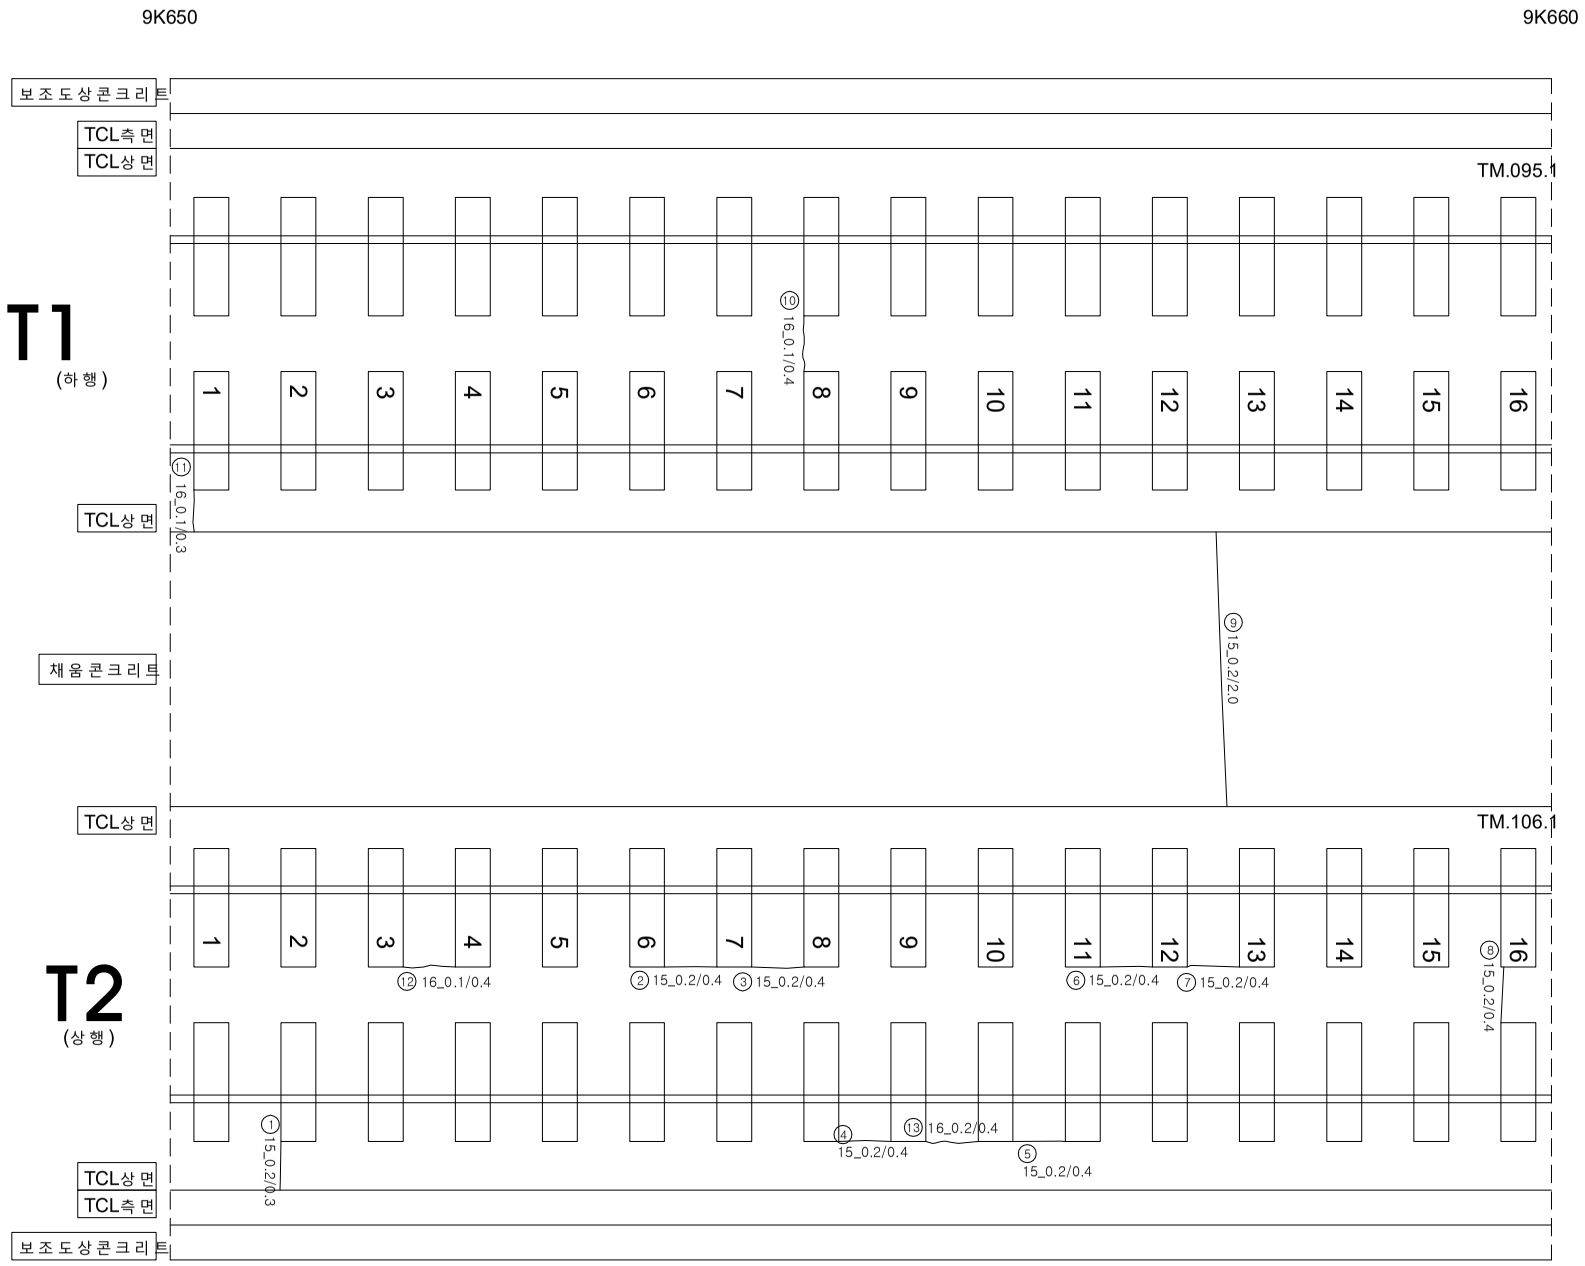
연번	손상	폭		연장		비고	연번	손상	폭		연장		비고
1	균열	0.2	㎜	0.30	m		56						
2	균열	0.2	㎜	0.40	m		57						
3	균열	0.2	㎜	0.40	m		58						
4	균열	0.2	㎜	0.40	m		59						
5	균열	0.2	㎜	0.40	m		60						
6	균열	0.2	㎜	0.40	m		61						
7	균열	0.2	㎜	0.40	m		62						
8	균열	0.2	㎜	0.40	m		63						
9	균열	0.2	㎜	2.00	m		64						
10	균열	0.1	㎜	0.40	m		65						
11	균열	0.1	㎜	0.30	m		66						
12	균열	0.1	㎜	0.40	m		67						
13	균열	0.2	㎜	0.40	m		68						
14							69						
15							70						
16							71						
17							72						
18							73						
19							74						
20							75						
21							76						
22							77						
23							78						
24							79						
25							80						
26							81						
27							82						
28							83						
29							84						
30							85						
31							86						
32							87						
33							88						
34							89						
35							90						
36							91						
37							92						
38							93						
39							94						
40							95						
41							96						
42							97						
43							98						
44							99
