외관조사망도 번호
U2_갈산터널_59(9k660~9k670)

호남고속선 갈산터널_59(9.660~9.670km, S59)

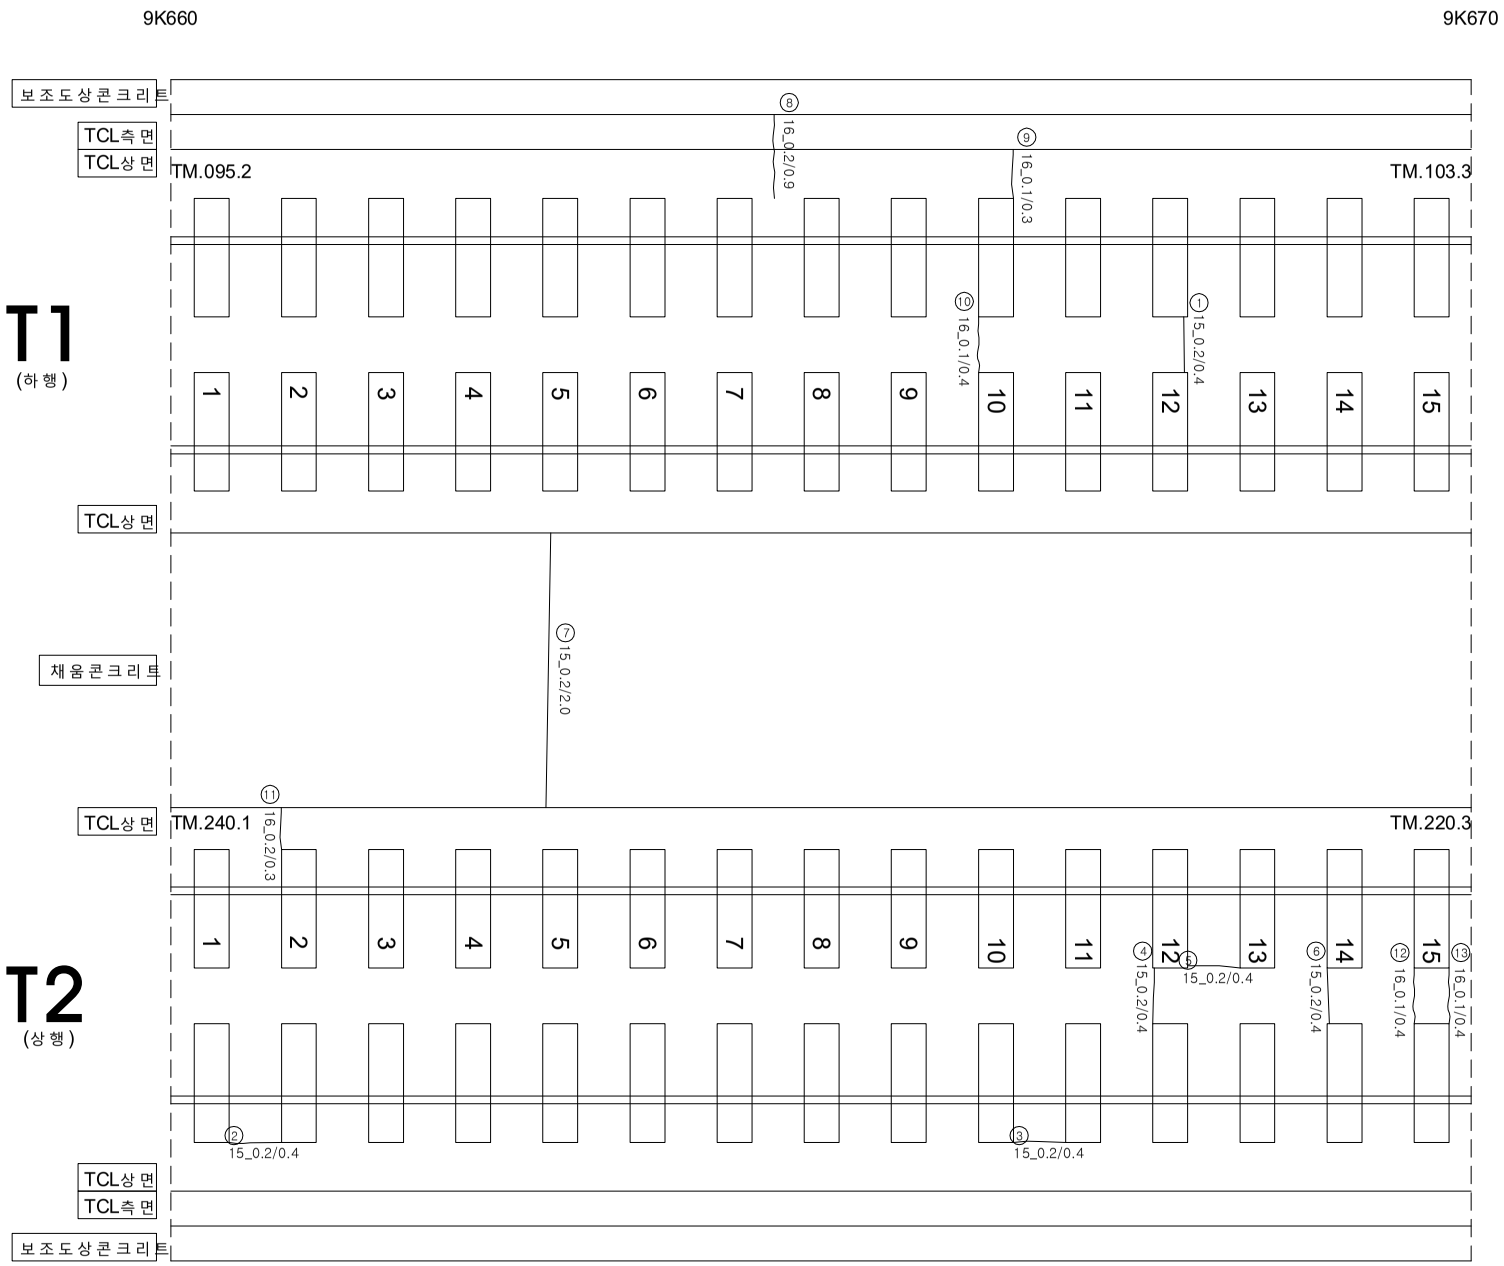
연번	손상	폭		연장		비고	연번	손상	폭		연장		비고
1	균열	0.2	㎜	0.40	m		56						
2	균열	0.2	㎜	0.40	m		57						
3	균열	0.2	㎜	0.40	m		58						
4	균열	0.2	㎜	0.40	m		59						
5	균열	0.2	㎜	0.40	m		60						
6	균열	0.2	㎜	0.40	m		61						
7	균열	0.2	㎜	2.00	m		62						
8	균열	0.2	㎜	0.90	m		63						
9	균열	0.1	㎜	0.30	m		64						
10	균열	0.1	㎜	0.40	m		65						
11	균열	0.2	㎜	0.30	m		66						
12	균열	0.1	㎜	0.40	m		67						
13	균열	0.1	㎜	0.40	m		68						
14							69						
15							70						
16							71						
17							72						
18							73						
19							74						
20							75						
21							76						
22							77						
23							78						
24							79						
25							80						
26							81						
27							82						
28							83						
29							84						
30							85						
31							86						
32							87						
33							88						
34							89						
35							90						
36							91						
37							92						
38							93						
39							94						
40							95						
41							96						
42							97						
43							98						
44							99
