외관조사망도 번호
U2_갈산터널_60(9k670~9k680)

호남고속선 갈산터널_60(9.670~9.680km, S60)

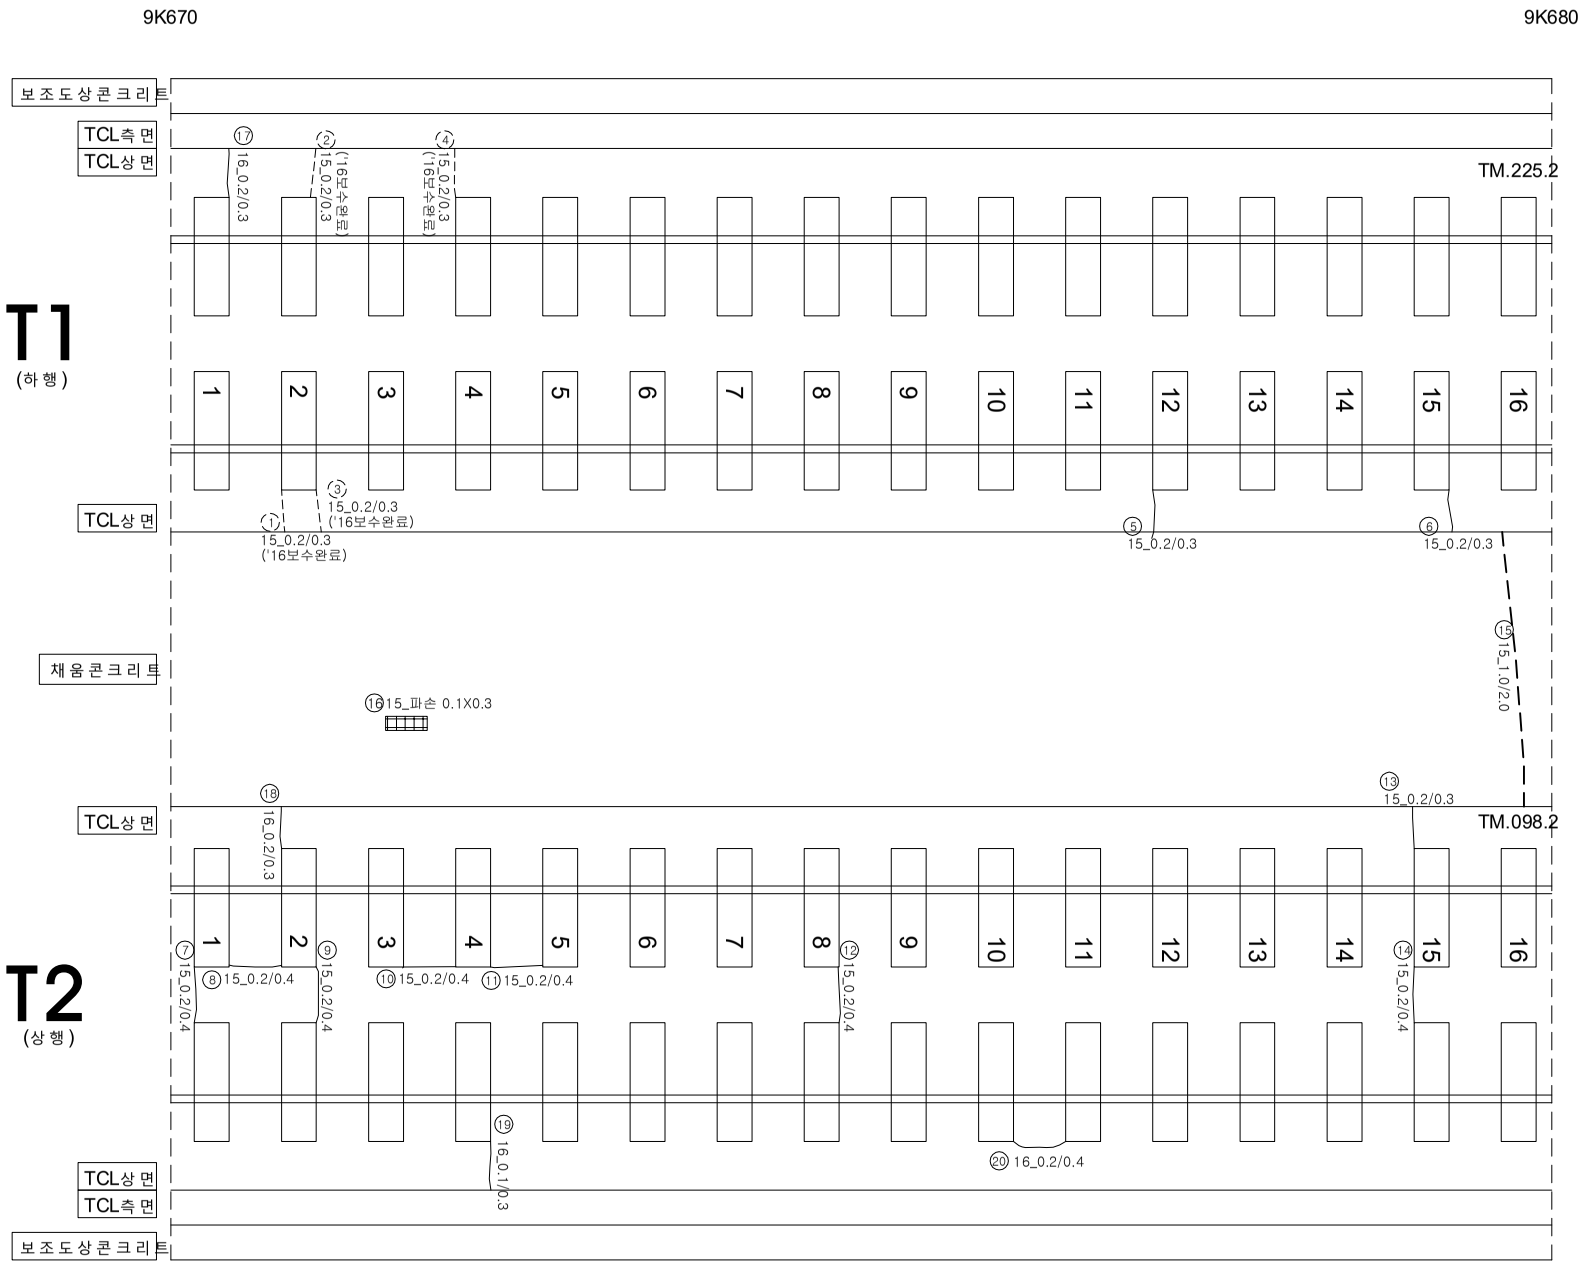
연번	손상	폭		연장		비고	연번	손상	폭		연장		비고
1	균열	0.2	㎜	0.30	m	보수완료	56						
2	균열	0.2	㎜	0.30	m	보수완료	57						
3	균열	0.2	㎜	0.30	m	보수완료	58						
4	균열	0.2	㎜	0.30	m	보수완료	59						
5	균열	0.2	㎜	0.30	m		60						
6	균열	0.2	㎜	0.30	m		61						
7	균열	0.2	㎜	0.40	m		62						
8	균열	0.2	㎜	0.40	m		63						
9	균열	0.2	㎜	0.40	m		64						
10	균열	0.2	㎜	0.40	m		65						
11	균열	0.2	㎜	0.40	m		66						
12	균열	0.2	㎜	0.40	m		67						
13	균열	0.2	㎜	0.30	m		68						
14	균열	0.2	㎜	0.40	m		69						
15	균열	1.0	㎜	2.00	m		70						
16	파손	0.1	m	0.30	m		71						
17	균열	0.2	㎜	0.30	m		72						
18	균열	0.2	㎜	0.30	m		73						
19	균열	0.1	㎜	0.30	m		74						
20	균열	0.2	㎜	0.40	m		75						
21							76						
22							77						
23							78						
24							79						
25							80						
26							81						
27							82						
28							83						
29							84						
30							85						
31							86						
32							87						
33							88						
34							89						
35							90						
36							91						
37							92						
38							93

39							94						
40							95						
41							96						
42							97						
43							98						
44							99						
45							100						
46							101						
47							102						
48							103						
49							104						
50							105						
51							106						
52							107						
53							108						
54							109						
55							110
