호남고속선 갈산터널_63(9.700~9.710km, S63)

외관조사망도 번호
U2_갈산터널_63(9k700~9k710)

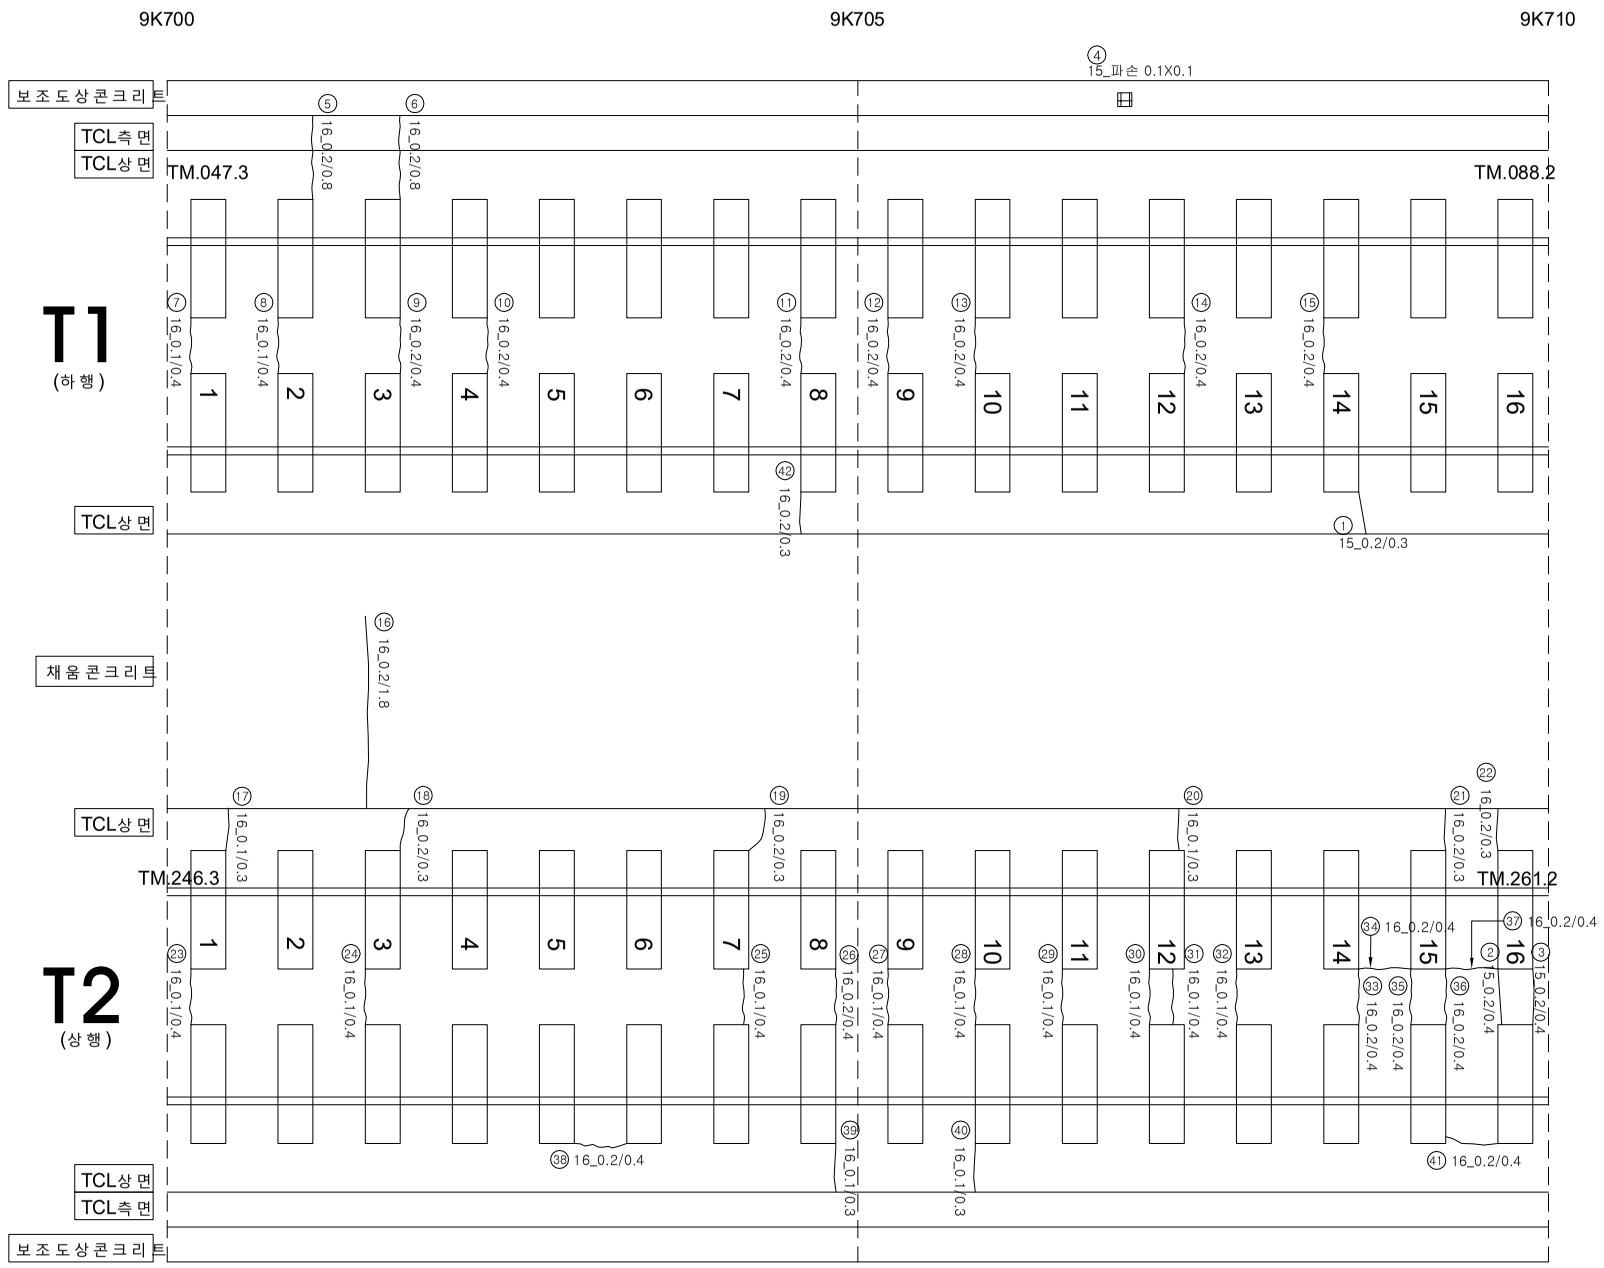
연번	손상	폭		연장		비고	연번	손상	폭		연장		비고
1	균열	0.2	㎜	0.30	m		56						
2	균열	0.2	㎜	0.40	m		57						
3	균열	0.2	㎜	0.40	m		58						
4	파손	0.1	m	0.10	m		59						
5	균열	0.2	㎜	0.80	m		60						
6	균열	0.2	㎜	0.80	m		61						
7	균열	0.1	㎜	0.40	m		62						
8	균열	0.1	㎜	0.40	m		63						
9	균열	0.2	㎜	0.40	m		64						
10	균열	0.2	㎜	0.40	m		65						
11	균열	0.2	㎜	0.40	m		66						
12	균열	0.2	㎜	0.40	m		67						
13	균열	0.2	㎜	0.40	m		68						
14	균열	0.2	㎜	0.40	m		69						
15	균열	0.2	㎜	0.40	m		70						
16	균열	0.2	㎜	1.80	m		71						
17	균열	0.1	㎜	0.30	m		72						
18	균열	0.2	㎜	0.30	m		73						
19	균열	0.2	㎜	0.30	m		74						
20	균열	0.1	㎜	0.30	m		75						
21	균열	0.2	㎜	0.30	m		76						
22	균열	0.2	㎜	0.30	m		77						
23	균열	0.1	㎜	0.40	m		78						
24	균열	0.1	㎜	0.40	m		79						
25	균열	0.1	㎜	0.40	m		80						
26	균열	0.2	㎜	0.40	m		81						
27	균열	0.1	㎜	0.40	m		82						
28	균열	0.1	㎜	0.40	m		83						
29	균열	0.1	㎜	0.40	m		84						
30	균열	0.1	㎜	0.40	m		85						
31	균열	0.1	㎜	0.40	m		86						
32	균열	0.1	㎜	0.40	m		87

33	균열	0.2	㎜	0.40	m		88						
34	균열	0.2	㎜	0.40	m		89						
35	균열	0.2	㎜	0.40	m		90						
36	균열	0.2	㎜	0.40	m		91						
37	균열	0.2	㎜	0.40	m		92						
38	균열	0.2	㎜	0.40	m		93						
39	균열	0.1	㎜	0.30	m		94						
40	균열	0.1	㎜	0.30	m		95						
41	균열	0.2	㎜	0.40	m		96						
42							97						
43							98						
44							99						
45							100						
46							101						
47							102						
48							103						
49							104						
50							105						
51							106						
52							107						
53							108						
54							109						
55							110
