외관조사망도 번호
U2_갈산터널_64(9k710~9k720)

호남고속선 갈산터널_64(9.710~9.720km, S64)

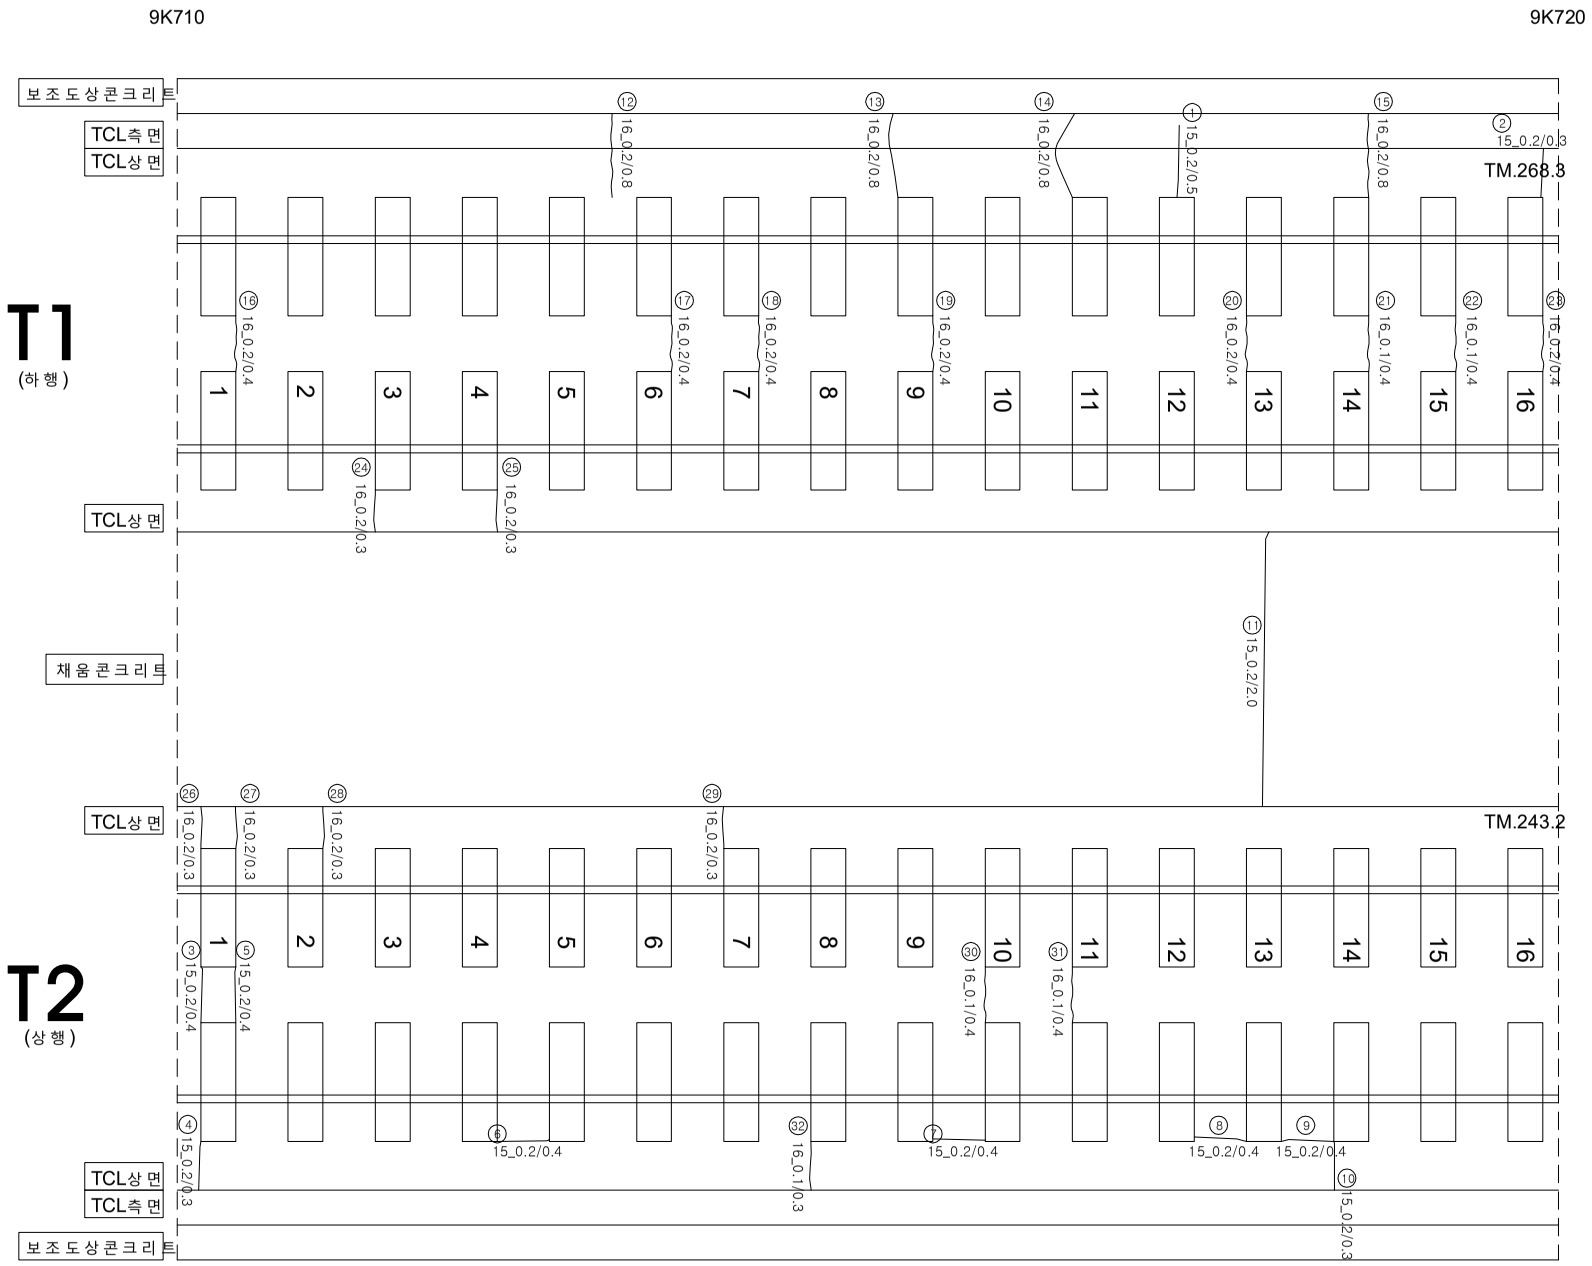
연번	손상	폭		연장		비고	연번	손상	폭		연장		비고
1	균열	0.2	㎜	0.50	m		56						
2	균열	0.2	㎜	0.30	m		57						
3	균열	0.2	㎜	0.40	m		58						
4	균열	0.2	㎜	0.30	m		59						
5	균열	0.2	㎜	0.40	m		60						
6	균열	0.2	㎜	0.40	m		61						
7	균열	0.2	㎜	0.40	m		62						
8	균열	0.2	㎜	0.40	m		63						
9	균열	0.2	㎜	0.30	m		64						
10	균열	0.2	㎜	2.00	m		65						
11	균열	0.2	㎜	0.80	m		66						
12	균열	0.2	㎜	0.80	m		67						
13	균열	0.2	㎜	0.80	m		68						
14	균열	0.2	㎜	0.80	m		69						
15	균열	0.2	㎜	0.40	m		70						
16	균열	0.2	㎜	0.40	m		71						
17	균열	0.2	㎜	0.40	m		72						
18	균열	0.2	㎜	0.40	m		73						
19	균열	0.2	㎜	0.40	m		74						
20	균열	0.1	㎜	0.40	m		75						
21	균열	0.1	㎜	0.40	m		76						
22	균열	0.2	㎜	0.40	m		77						
23	균열	0.2	㎜	0.30	m		78						
24	균열	0.2	㎜	0.30	m		79						
25	균열	0.2	㎜	0.30	m		80						
26	균열	0.2	㎜	0.30	m		81						
27	균열	0.2	㎜	0.30	m		82						
28	균열	0.2	㎜	0.30	m		83						
29	균열	0.1	㎜	0.40	m		84						
30	균열	0.1	㎜	0.40	m		85						
31	균열	0.1	㎜	0.30	m		86						
32							87
