외관조사망도 번호
U2_갈산터널_65(9k720~9k730)

호남고속선 갈산터널_65(9.720~9.730km, S65)

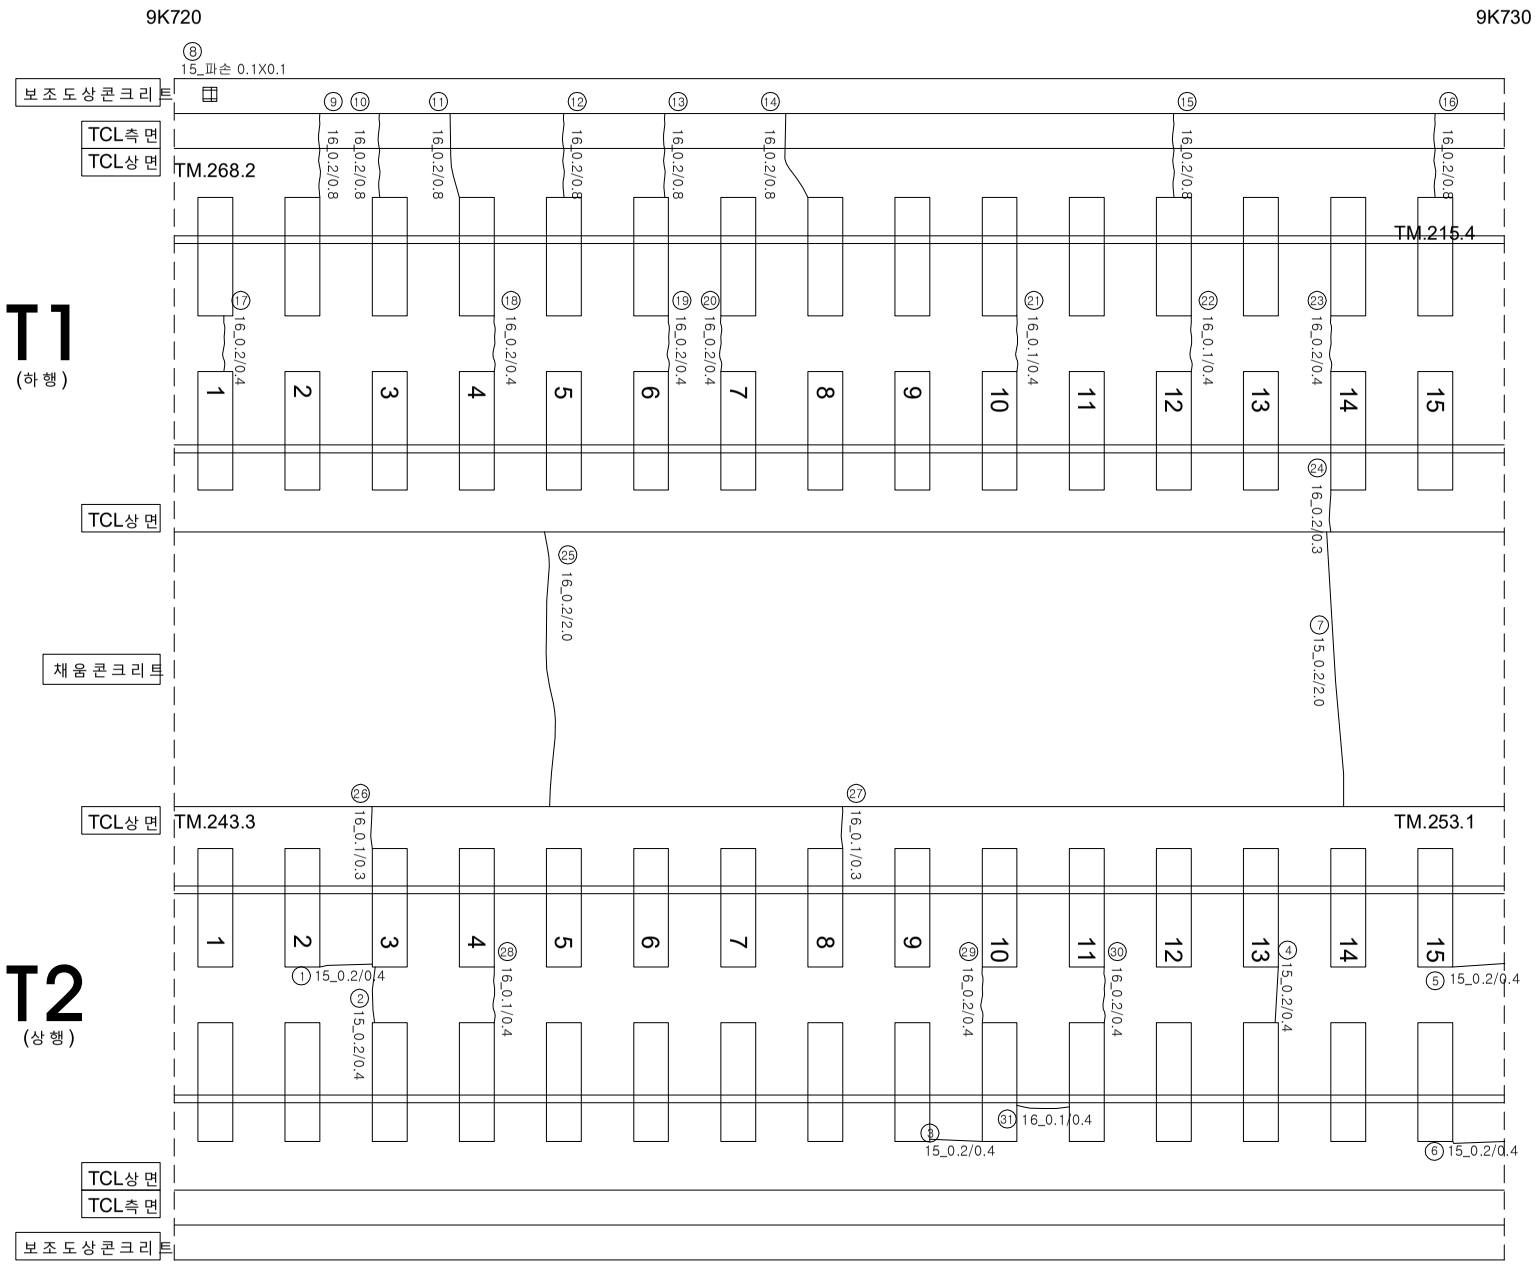
연번	손상	폭		연장		비고	연번	손상	폭		연장		비고
1	균열	0.2	㎜	0.40	m		56						
2	균열	0.2	㎜	0.40	m		57						
3	균열	0.2	㎜	0.40	m		58						
4	균열	0.2	㎜	0.40	m		59						
5	균열	0.2	㎜	0.40	m		60						
6	균열	0.2	㎜	0.40	m		61						
7	균열	0.2	㎜	2.00	m		62						
8	파손	0.1	m	0.10	m		63						
9	균열	0.2	㎜	0.80	m		64						
10	균열	0.2	㎜	0.80	m		65						
11	균열	0.2	㎜	0.80	m		66						
12	균열	0.2	㎜	0.80	m		67						
13	균열	0.2	㎜	0.80	m		68						
14	균열	0.2	㎜	0.80	m		69						
15	균열	0.2	㎜	0.80	m		70						
16	균열	0.2	㎜	0.80	m		71						
17	균열	0.2	㎜	0.40	m		72						
18	균열	0.2	㎜	0.40	m		73						
19	균열	0.2	㎜	0.40	m		74						
20	균열	0.2	㎜	0.40	m		75						
21	균열	0.1	㎜	0.40	m		76						
22	균열	0.1	㎜	0.40	m		77						
23	균열	0.2	㎜	0.40	m		78						
24	균열	0.2	㎜	0.30	m		79						
25	균열	0.2	㎜	2.00	m		80						
26	균열	0.1	㎜	0.30	m		81						
27	균열	0.1	㎜	0.30	m		82						
28	균열	0.1	㎜	0.40	m		83						
29	균열	0.2	㎜	4.00	m		84						
30	균열	0.2	㎜	0.40	m		85						
31	균열	0.1	㎜	0.40	m		86						
32							87
