외관조사망도 번호
U2_갈산터널_66(9k730~9k740)

호남고속선 갈산터널_66(9.730~9.740km, S66)

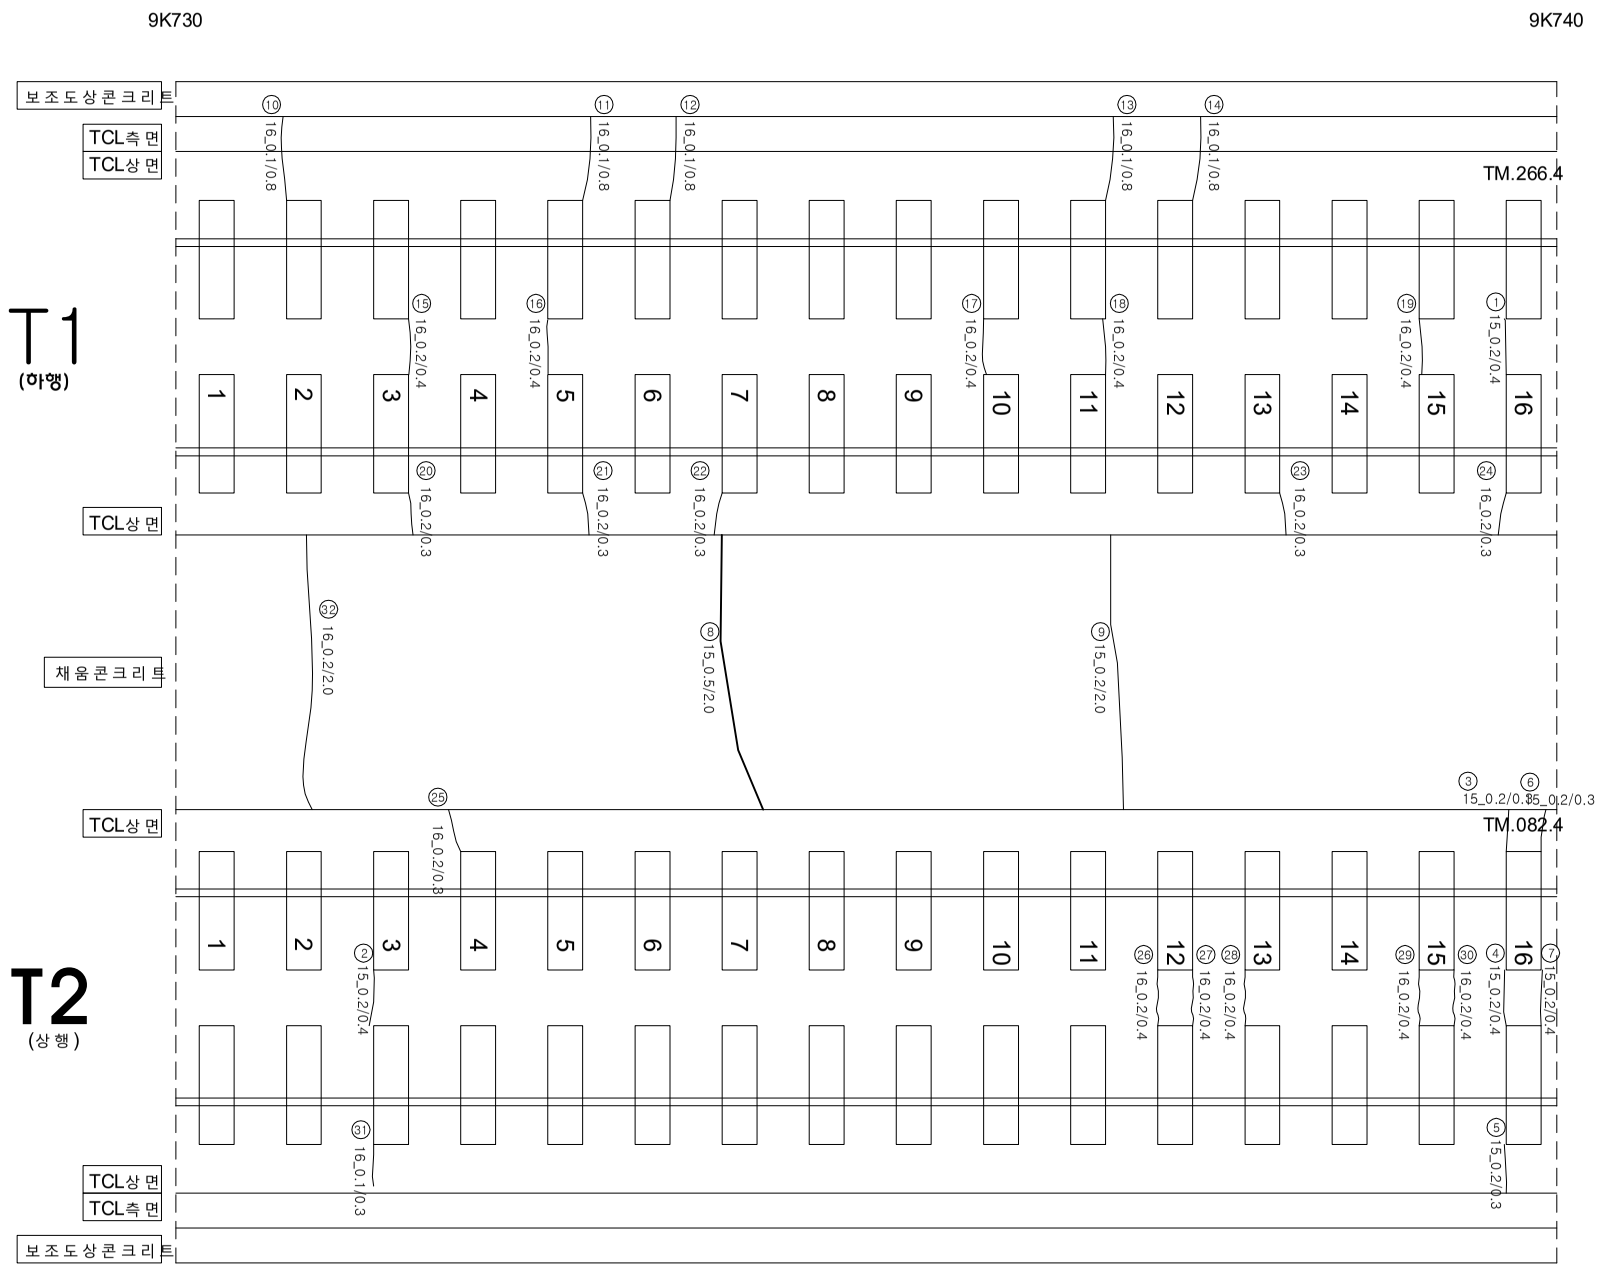
연번	손상	폭		연장		비고	연번	손상	폭		연장		비고
1	균열	0.2	㎜	0.40	m		56						
2	균열	0.2	㎜	0.40	m		57						
3	균열	0.2	㎜	0.35	m		58						
4	균열	0.2	㎜	0.40	m		59						
5	균열	0.2	㎜	0.30	m		60						
6	균열	0.2	㎜	0.30	m		61						
7	균열	0.2	㎜	0.40	m		62						
8	균열	0.5	㎜	2.00	m		63						
9	균열	0.2	㎜	2.00	m		64						
10	균열	0.1	㎜	0.80	m		65						
11	균열	0.1	㎜	0.80	m		66						
12	균열	0.1	㎜	0.80	m		67						
13	균열	0.1	㎜	0.80	m		68						
14	균열	0.1	㎜	0.80	m		69						
15	균열	0.2	㎜	0.40	m		70						
16	균열	0.2	㎜	0.40	m		71						
17	균열	0.2	㎜	0.40	m		72						
18	균열	0.2	㎜	0.40	m		73						
19	균열	0.2	㎜	0.40	m		74						
20	균열	0.2	㎜	0.30	m		75						
21	균열	0.2	㎜	0.30	m		76						
22	균열	0.2	㎜	0.30	m		77						
23	균열	0.2	㎜	0.30	m		78						
24	균열	0.2	㎜	0.30	m		79						
25	균열	0.2	㎜	0.30	m		80						
26	균열	0.2	㎜	0.40	m		81						
27	균열	0.2	㎜	0.40	m		82						
28	균열	0.2	㎜	0.40	m		83						
29	균열	0.2	㎜	0.40	m		84						
30	균열	0.2	㎜	0.40	m		85						
31	균열	0.1	㎜	0.30	m		86						
32	균열	0.2	㎜	2.00	m		87
