호남고속선 갈산터널_67(9.740~9.750km, S67)

외관조사망도 번호
U2_갈산터널_67(9k740~9k750)

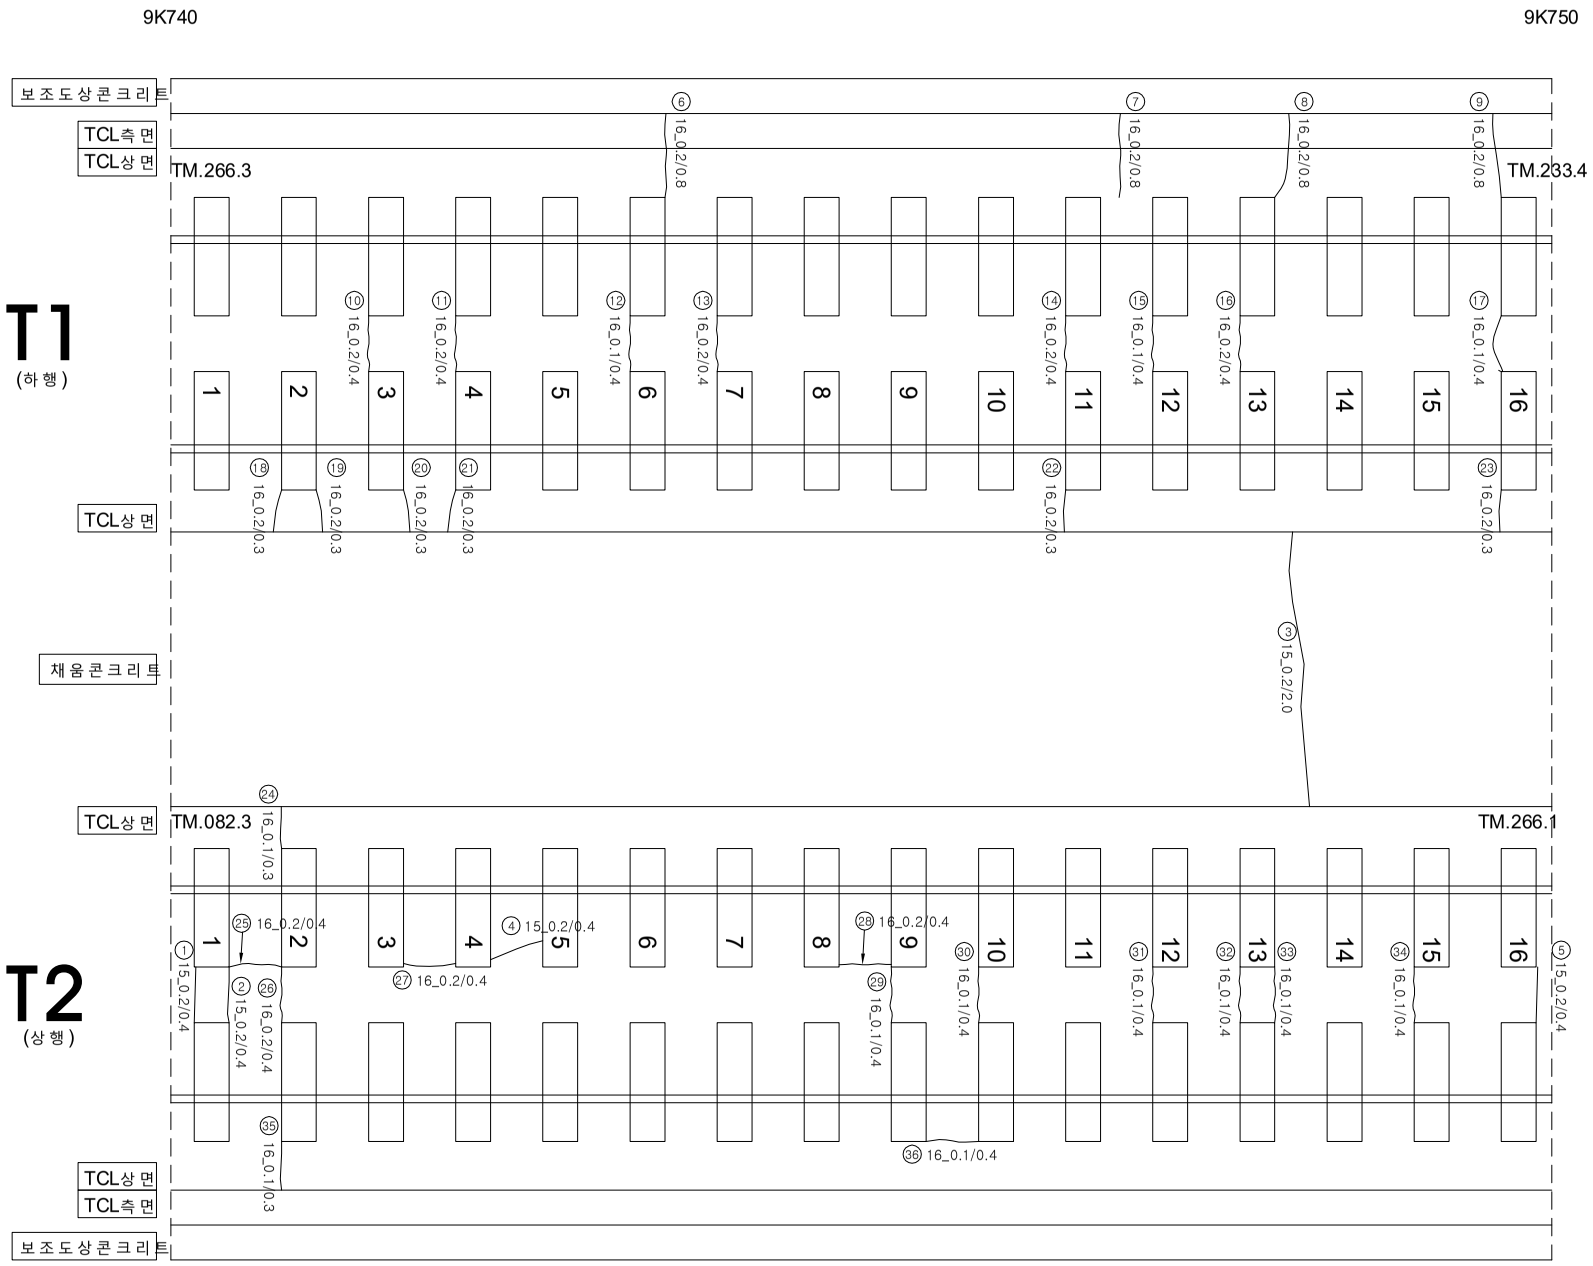
연번	손상	폭		연장		비고	연번	손상	폭		연장		비고
1	균열	0.2	㎜	0.40	m		56						
2	균열	0.2	㎜	0.40	m		57						
3	균열	0.2	㎜	2.00	m		58						
4	균열	0.2	㎜	0.40	m		59						
5	균열	0.2	㎜	0.40	m		60						
6	균열	0.2	㎜	0.80	m		61						
7	균열	0.2	㎜	0.80	m		62						
8	균열	0.2	㎜	0.80	m		63						
9	균열	0.2	㎜	0.80	m		64						
10	균열	0.2	㎜	0.40	m		65						
11	균열	0.2	㎜	0.40	m		66						
12	균열	0.1	㎜	0.40	m		67						
13	균열	0.2	㎜	0.40	m		68						
14	균열	0.2	㎜	0.40	m		69						
15	균열	0.1	㎜	0.40	m		70						
16	균열	0.2	㎜	0.40	m		71						
17	균열	0.1	㎜	0.40	m		72						
18	균열	0.2	㎜	0.30	m		73						
19	균열	0.2	㎜	0.30	m		74						
20	균열	0.2	㎜	0.30	m		75						
21	균열	0.2	㎜	0.30	m		76						
22	균열	0.2	㎜	0.30	m		77						
23	균열	0.2	㎜	0.30	m		78						
24	균열	0.1	㎜	0.30	m		79						
25	균열	0.2	㎜	0.40	m		80						
26	균열	0.2	㎜	0.40	m		81						
27	균열	0.2	㎜	0.40	m		82						
28	균열	0.2	㎜	0.40	m		83						
29	균열	0.1	㎜	0.40	m		84						
30	균열	0.1	㎜	0.40	m		85						
31	균열	0.1	㎜	0.40	m		86						
32	균열	0.1	㎜	0.40	m		87

33	균열	0.1	㎜	0.40	m		88						
34	균열	0.1	㎜	0.40	m		89						
35	균열	0.1	㎜	0.30	m		90						
36	균열	0.1	㎜	0.40	m		91						
37							92						
38							93						
39							94						
40							95						
41							96						
42							97						
43							98						
44							99						
45							100						
46							101						
47							102						
48							103						
49							104						
50							105						
51							106						
52							107						
53							108						
54							109						
55							110
