외관조사망도 번호
U2_갈산터널_68(9k750~9k760)

호남고속선 갈산터널_68(9.750~9.760km, S68)

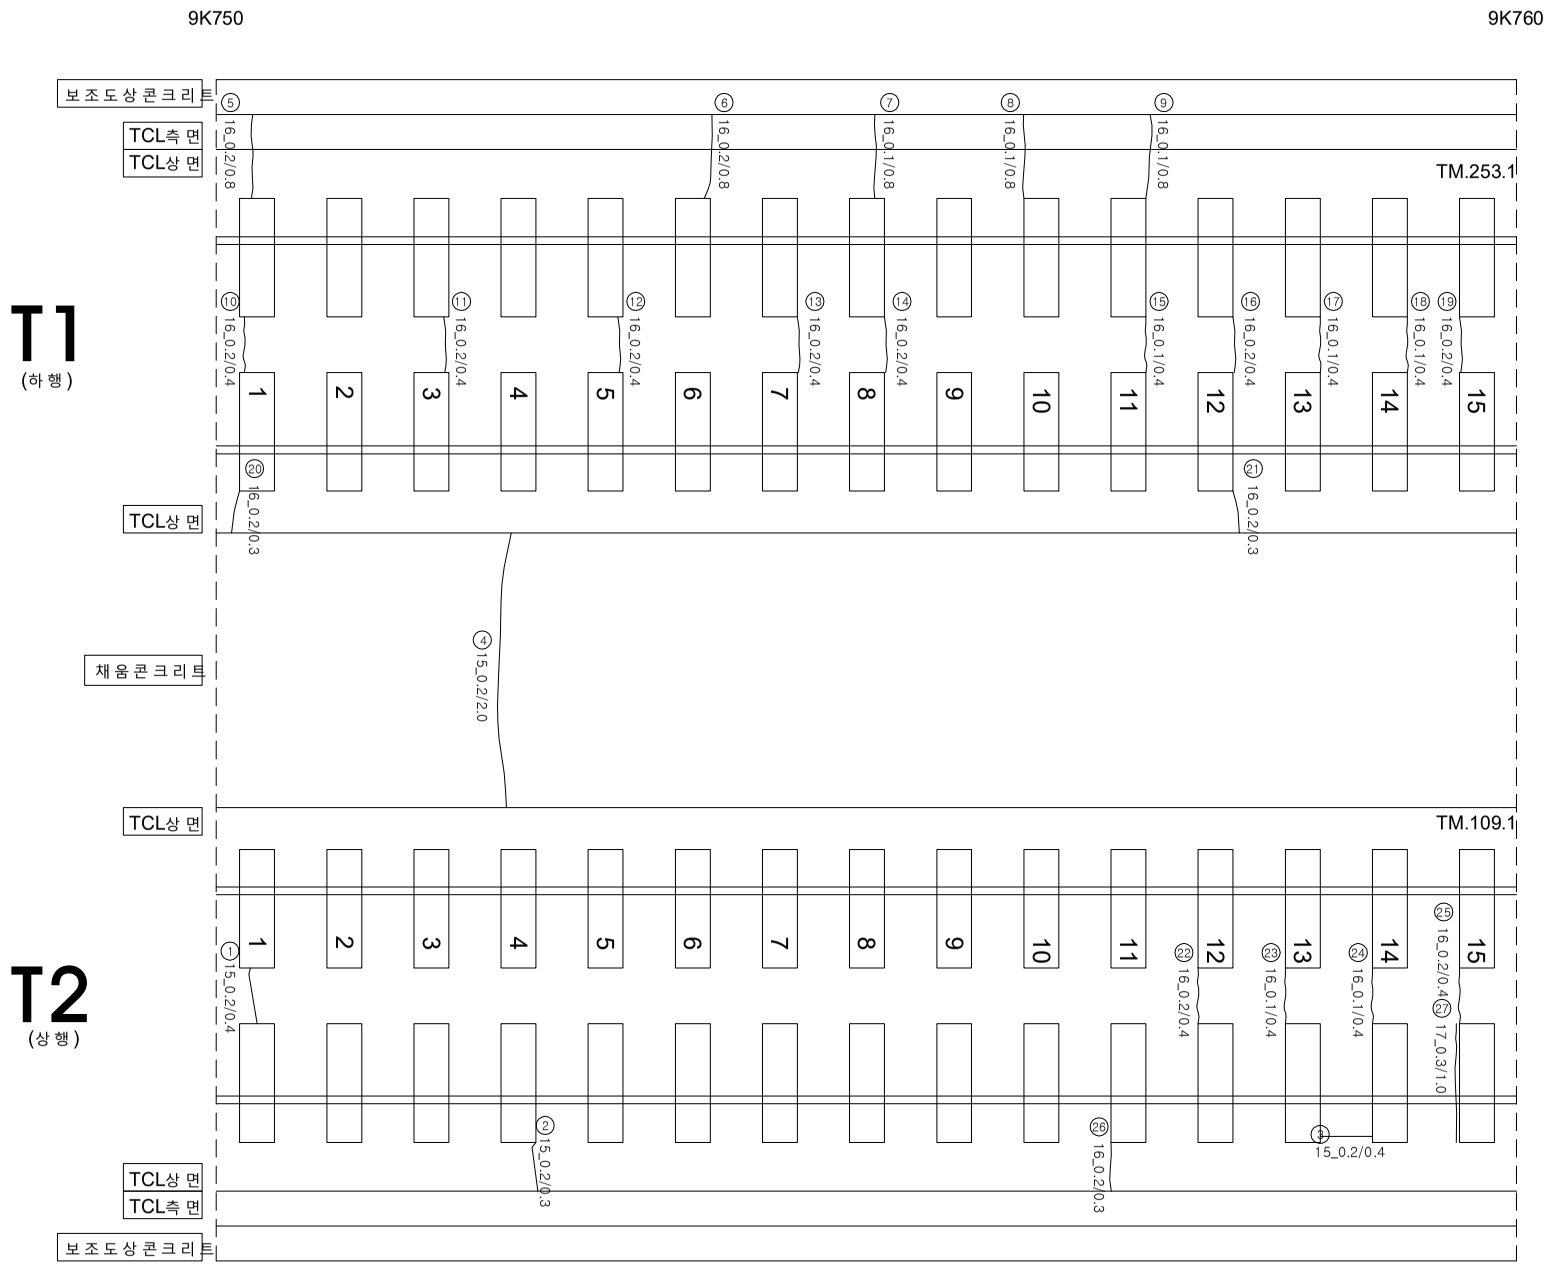
연번	손상	폭		연장		비고	연번	손상	폭		연장		비고
1	균열	0.2	㎜	0.40	m		56						
2	균열	0.2	㎜	0.30	m		57						
3	균열	0.2	㎜	0.40	m		58						
4	균열	0.2	㎜	2.00	m		59						
5	균열	0.2	㎜	0.80	m		60						
6	균열	0.2	㎜	0.80	m		61						
7	균열	0.1	㎜	0.80	m		62						
8	균열	0.1	㎜	0.80	m		63						
9	균열	0.1	㎜	0.80	m		64						
10	균열	0.2	㎜	0.40	m		65						
11	균열	0.2	㎜	0.40	m		66						
12	균열	0.2	㎜	0.40	m		67						
13	균열	0.2	㎜	0.40	m		68						
14	균열	0.2	㎜	0.40	m		69						
15	균열	0.1	㎜	0.40	m		70						
16	균열	0.2	㎜	0.40	m		71						
17	균열	0.2	㎜	0.40	m		72						
18	균열	0.1	㎜	0.40	m		73						
19	균열	0.2	㎜	0.40	m		74						
20	균열	0.2	㎜	0.30	m		75						
21	균열	0.2	㎜	0.30	m		76						
22	균열	0.2	㎜	0.40	m		77						
23	균열	0.1	㎜	0.40	m		78						
24	균열	0.1	㎜	0.40	m		79						
25	균열	0.2	㎜	0.40	m		80						
26	균열	0.2	㎜	0.30	m		81						
27	경계부 균열	0.3	㎜	1.00	m	신 규	82						
28							83						
29							84						
30							85						
31							86						
32							87						
33							88						
34							89

35							90						
36							91						
37							92						
38							93						
39							94						
40							95						
41							96						
42							97						
43							98						
44							99						
45							100						
46							101						
47							102						
48							103						
49							104						
50							105						
51							106						
52							107						
53							108						
54							109						
55							110
