외관조사망도 번호
U2_갈산터널_69(9k760~9k770)

호남고속선 갈산터널_69(9.760~9.770km, S69)

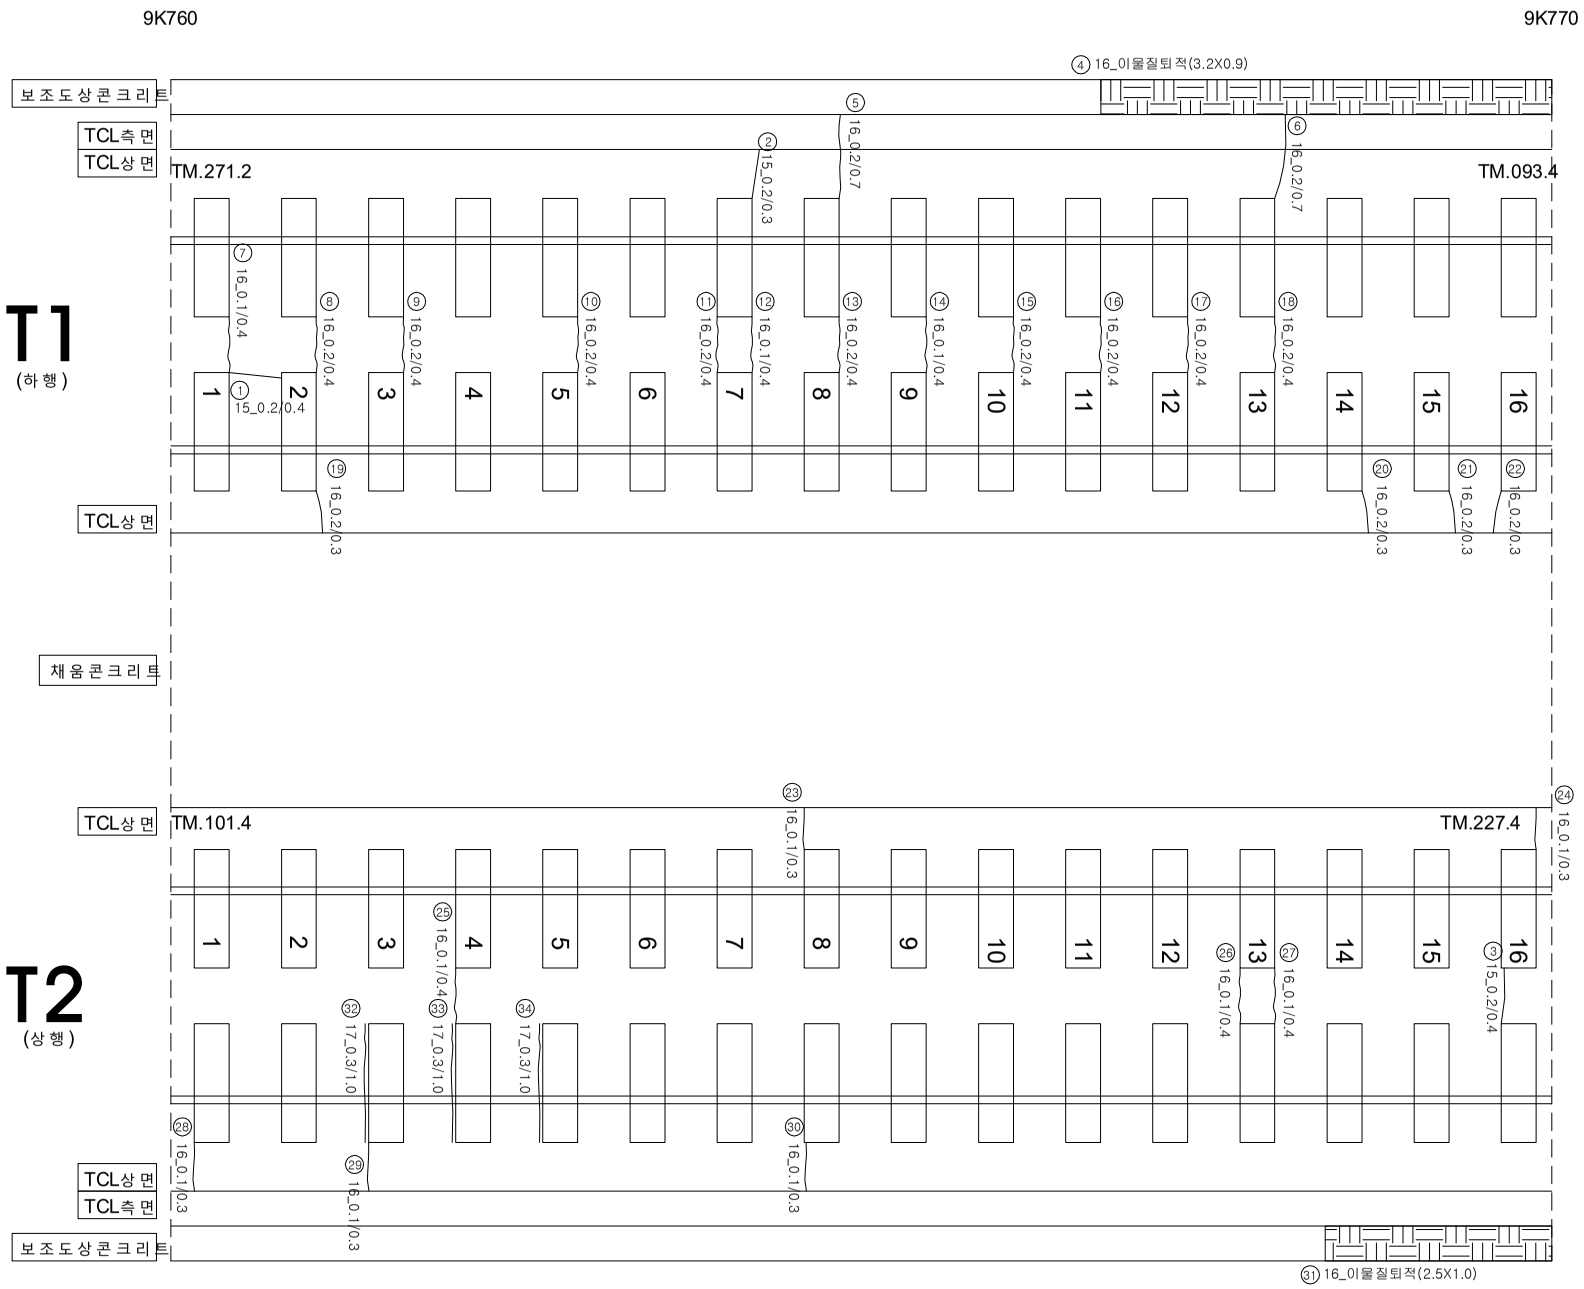
연번	손상	폭		연장		비고	연번	손상	폭		연장		비고
1	균열	0.2	㎜	0.40	m		56						
2	균열	0.2	㎜	0.30	m		57						
3	균열	0.2	㎜	0.40	m		58						
4	이물질퇴적	3.2	m	0.90	m		59						
5	균열	0.2	㎜	0.70	m		60						
6	균열	0.2	㎜	0.70	m		61						
7	균열	0.1	㎜	0.40	m		62						
8	균열	0.2	㎜	0.40	m		63						
9	균열	0.2	㎜	0.40	m		64						
10	균열	0.2	㎜	0.40	m		65						
11	균열	0.2	㎜	0.40	m		66						
12	균열	0.2	㎜	0.40	m		67						
13	균열	0.2	㎜	0.40	m		68						
14	균열	0.2	㎜	0.40	m		69						
15	균열	0.2	㎜	0.40	m		70						
16	균열	0.2	㎜	0.40	m		71						
17	균열	0.2	㎜	0.40	m		72						
18	균열	0.2	㎜	0.40	m		73						
19	균열	0.2	㎜	0.30	m		74						
20	균열	0.2	㎜	0.30	m		75						
21	균열	0.2	㎜	0.30	m		76						
22	균열	0.2	㎜	0.30	m		77						
23	균열	0.1	㎜	0.30	m		78						
24	균열	0.1	㎜	0.30	m		79						
25	균열	0.1	㎜	0.40	m		80						
26	균열	0.1	㎜	0.40	m		81						
27	균열	0.1	㎜	0.40	m		82						
28	균열	0.1	㎜	0.30	m		83						
29	균열	0.1	㎜	0.30	m		84						
30	균열	0.1	㎜	0.30	m		85						
31	이물질퇴적	2.5	m	1.00	m		86						
32	경계부 균열	0.3	㎜	1.00	m	신 규	87

33	경계부 균열	0.3	㎜	1.00	m	신 규	88						
34	경계부 균열	0.3	㎜	1.00	m	신 규	89						
35							90						
36							91						
37							92						
38							93						
39							94						
40							95						
41							96						
42							97						
43							98						
44							99						
45							100						
46							101						
47							102						
48							103						
49							104						
50							105						
51							106						
52							107						
53							108						
54							109						
55							110
