외관조사망도 번호
U2_갈산터널_70(9k770~9k780)

호남고속선 갈산터널_70(9.770~9.780km, S70)

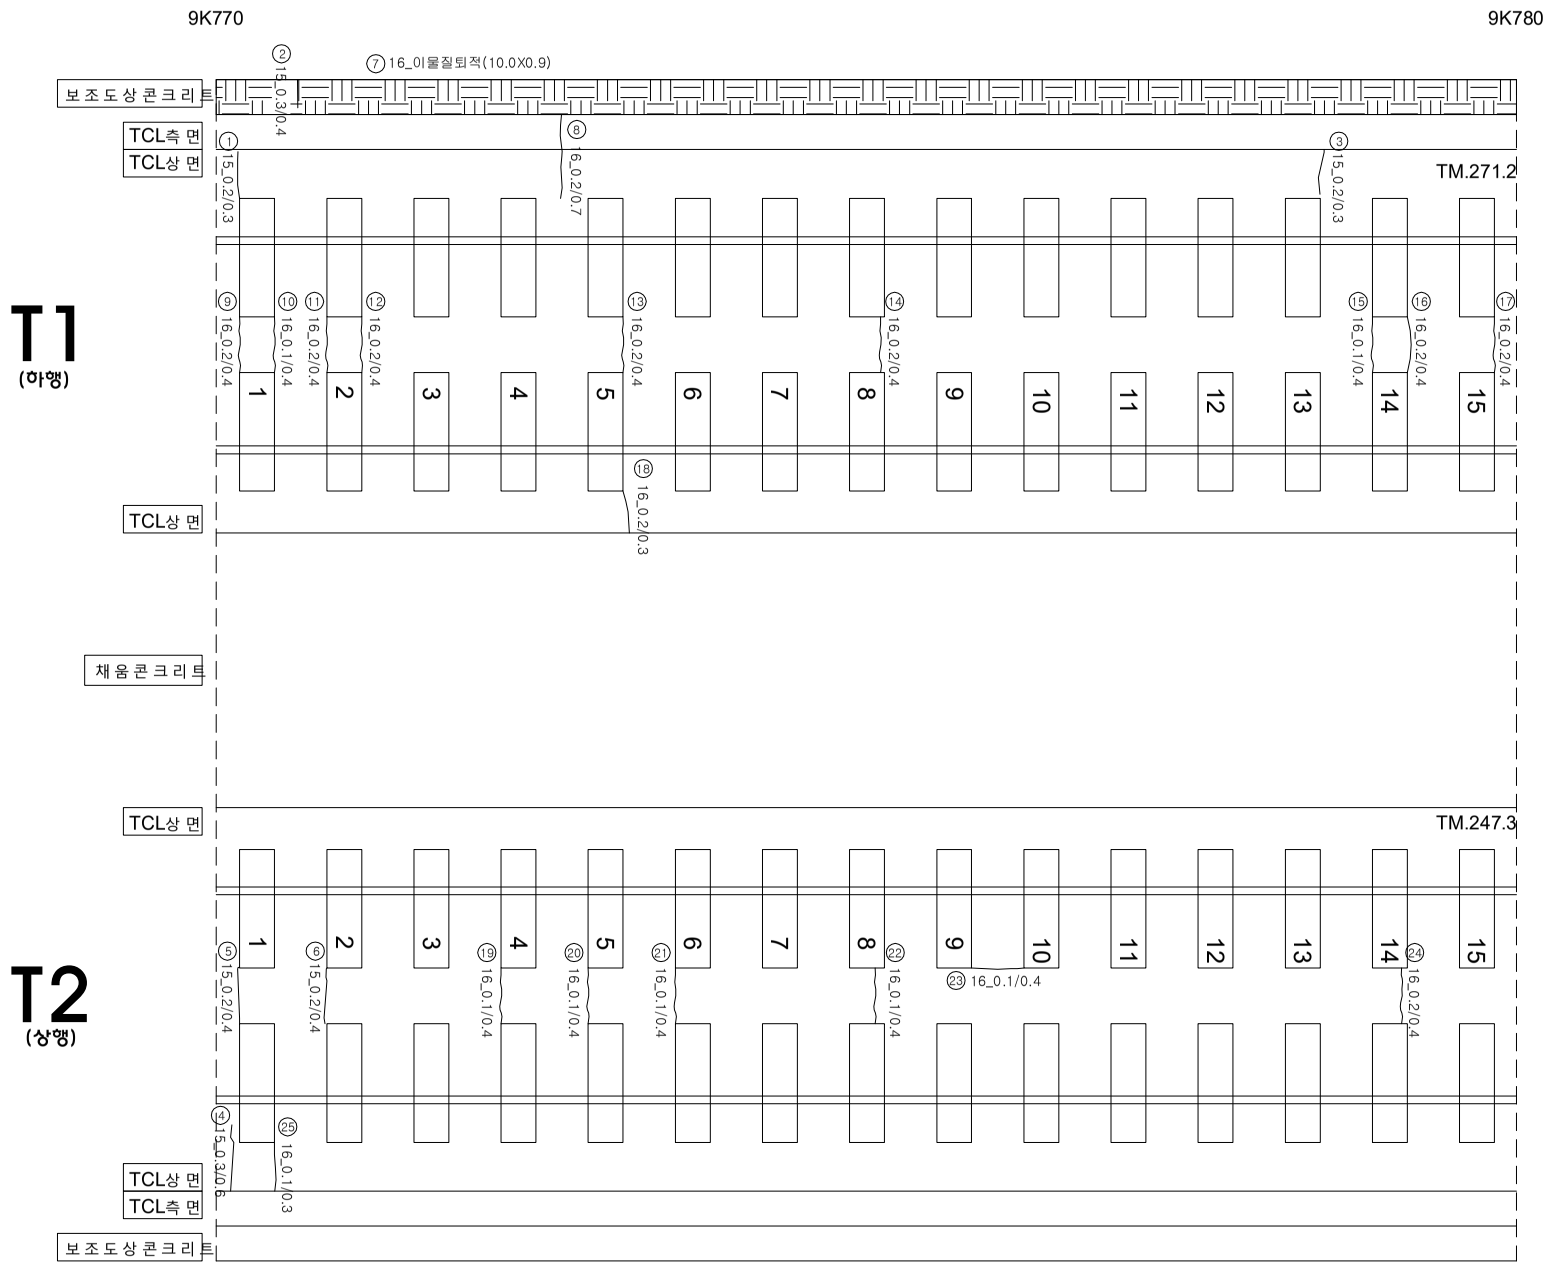
연번	손상	폭		연장		비고	연번	손상	폭		연장		비고
1	균열	0.2	㎜	0.30	m		56						
2	균열	0.3	㎜	0.40	m		57						
3	균열	0.2	㎜	0.30	m		58						
4	균열	0.3	㎜	0.60	m		59						
5	균열	0.2	㎜	0.40	m		60						
6	균열	0.2	㎜	0.40	m		61						
7	이물질퇴적	10.0	m	0.90	m		62						
8	균열	0.2	㎜	0.70	m		63						
9	균열	0.2	㎜	0.40	m		64						
10	균열	0.1	㎜	0.40	m		65						
11	균열	0.2	㎜	0.40	m		66						
12	균열	0.2	㎜	0.40	m		67						
13	균열	0.2	㎜	0.40	m		68						
14	균열	0.2	㎜	0.40	m		69						
15	균열	0.1	㎜	0.40	m		70						
16	균열	0.2	㎜	0.40	m		71						
17	균열	0.2	㎜	0.40	m		72						
18	균열	0.2	㎜	0.30	m		73						
19	균열	0.1	㎜	0.40	m		74						
20	균열	0.1	㎜	0.40	m		75						
21	균열	0.1	㎜	0.40	m		76						
22	균열	0.1	㎜	0.40	m		77						
23	균열	0.1	㎜	0.40	m		78						
24	균열	0.2	㎜	0.40	m		79						
25	균열	0.1	㎜	0.30	m		80						
26							81						
27							82						
28							83						
29							84						
30							85						
31							86						
32							87						
33							88						
34							89						
35							90						
36							91
