호남고속선 갈산터널_8(9.165~9.175km, S8)

외관조사망도 번호
U2_갈산터널_8(9k165~9k175)

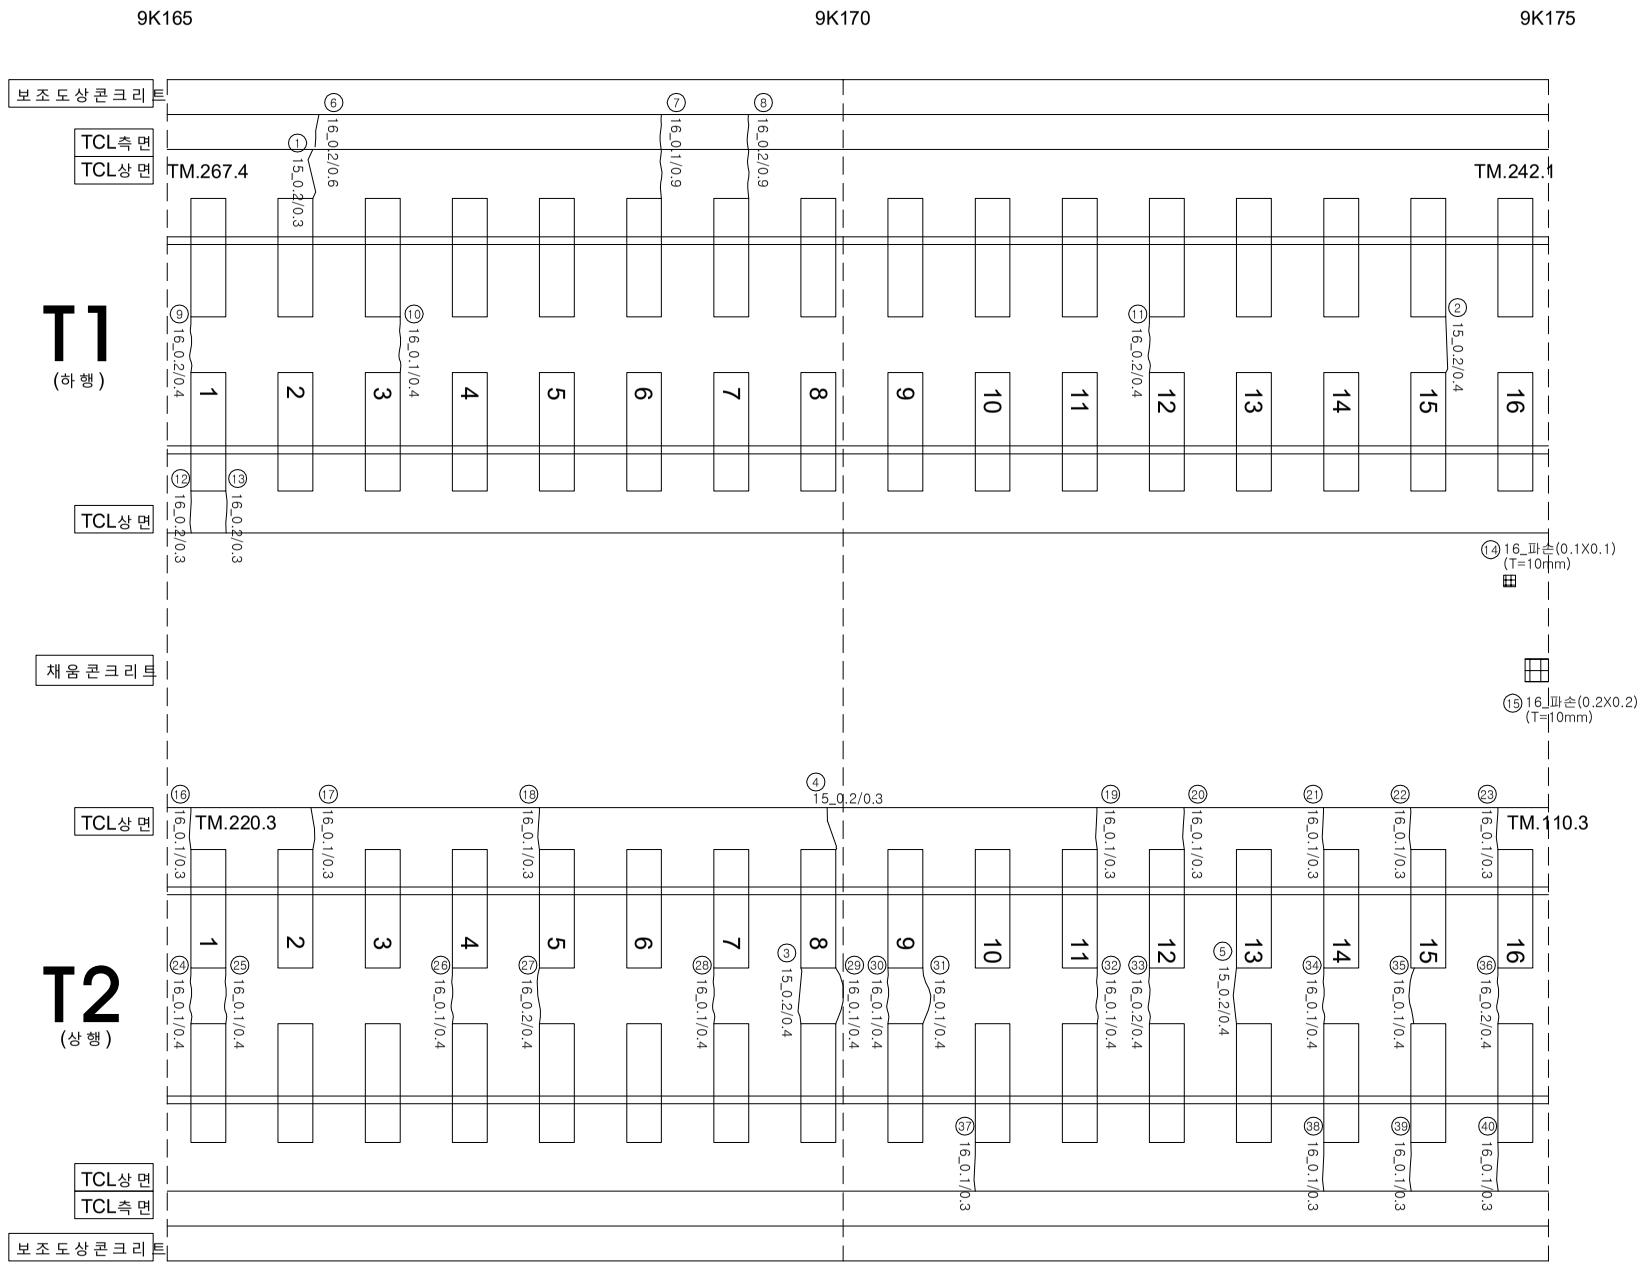
연번	손상	폭		연장		비고	연번	손상	폭		연장		비고
1	균열	0.2	㎜	0.30	m		56						
2	균열	0.2	㎜	0.40	m		57						
3	균열	0.2	㎜	0.40	m		58						
4	균열	0.2	㎜	0.30	m		59						
5	균열	0.2	㎜	0.40	m		60						
6	균열	0.2	㎜	0.60	m		61						
7	균열	0.1	㎜	0.90	m		62						
8	균열	0.2	㎜	0.80	m		63						
9	균열	0.2	㎜	0.40	m		64						
10	균열	0.1	㎜	0.40	m		65						
11	균열	0.2	㎜	0.40	m		66						
12	균열	0.2	㎜	0.30	m		67						
13	균열	0.2	㎜	0.30	m		68						
14	파손	0.1	m	0.10	m		69						
15	파손	0.2	m	0.20	m		70						
16	균열	0.1	㎜	0.30	m		71						
17	균열	0.1	㎜	0.30	m		72						
18	균열	0.1	㎜	0.30	m		73						
19	균열	0.1	㎜	0.30	m		74						
20	균열	0.1	㎜	0.30	m		75						
21	균열	0.1	㎜	0.30	m		76						
22	균열	0.1	㎜	0.30	m		77						
23	균열	0.1	㎜	0.30	m		78						
24	균열	0.1	㎜	0.40	m		79						
25	균열	0.1	㎜	0.40	m		80						
26	균열	0.2	㎜	0.40	m		81						
27	균열	0.2	㎜	0.40	m		82						
28	균열	0.1	㎜	0.40	m		83						
29	균열	0.1	㎜	0.40	m		84						
30	균열	0.1	㎜	0.40	m		85						
31	균열	0.1	㎜	0.40	m		86						
32	균열	0.1	㎜	0.40	m		87

33	균열	0.2	㎜	0.40	m		88						
34	균열	0.1	㎜	0.40	m		89						
35	균열	0.1	㎜	0.40	m		90						
36	균열	0.2	㎜	0.40	m		91						
37	균열	0.1	㎜	0.30	m		92						
38	균열	0.1	㎜	0.30	m		93						
39	균열	0.1	㎜	0.30	m		94						
40	균열	0.1	㎜	0.30	m		95						
41							96						
42							97						
43							98						
44							99						
45							100						
46							101						
47							102						
48							103						
49							104						
50							105						
51							106						
52							107						
53							108						
54							109						
55							110
