외관조사망도 번호
U2_갈산터널_71(9k780~9k790)

호남고속선 갈산터널_71(9.780~9.790km, S71)

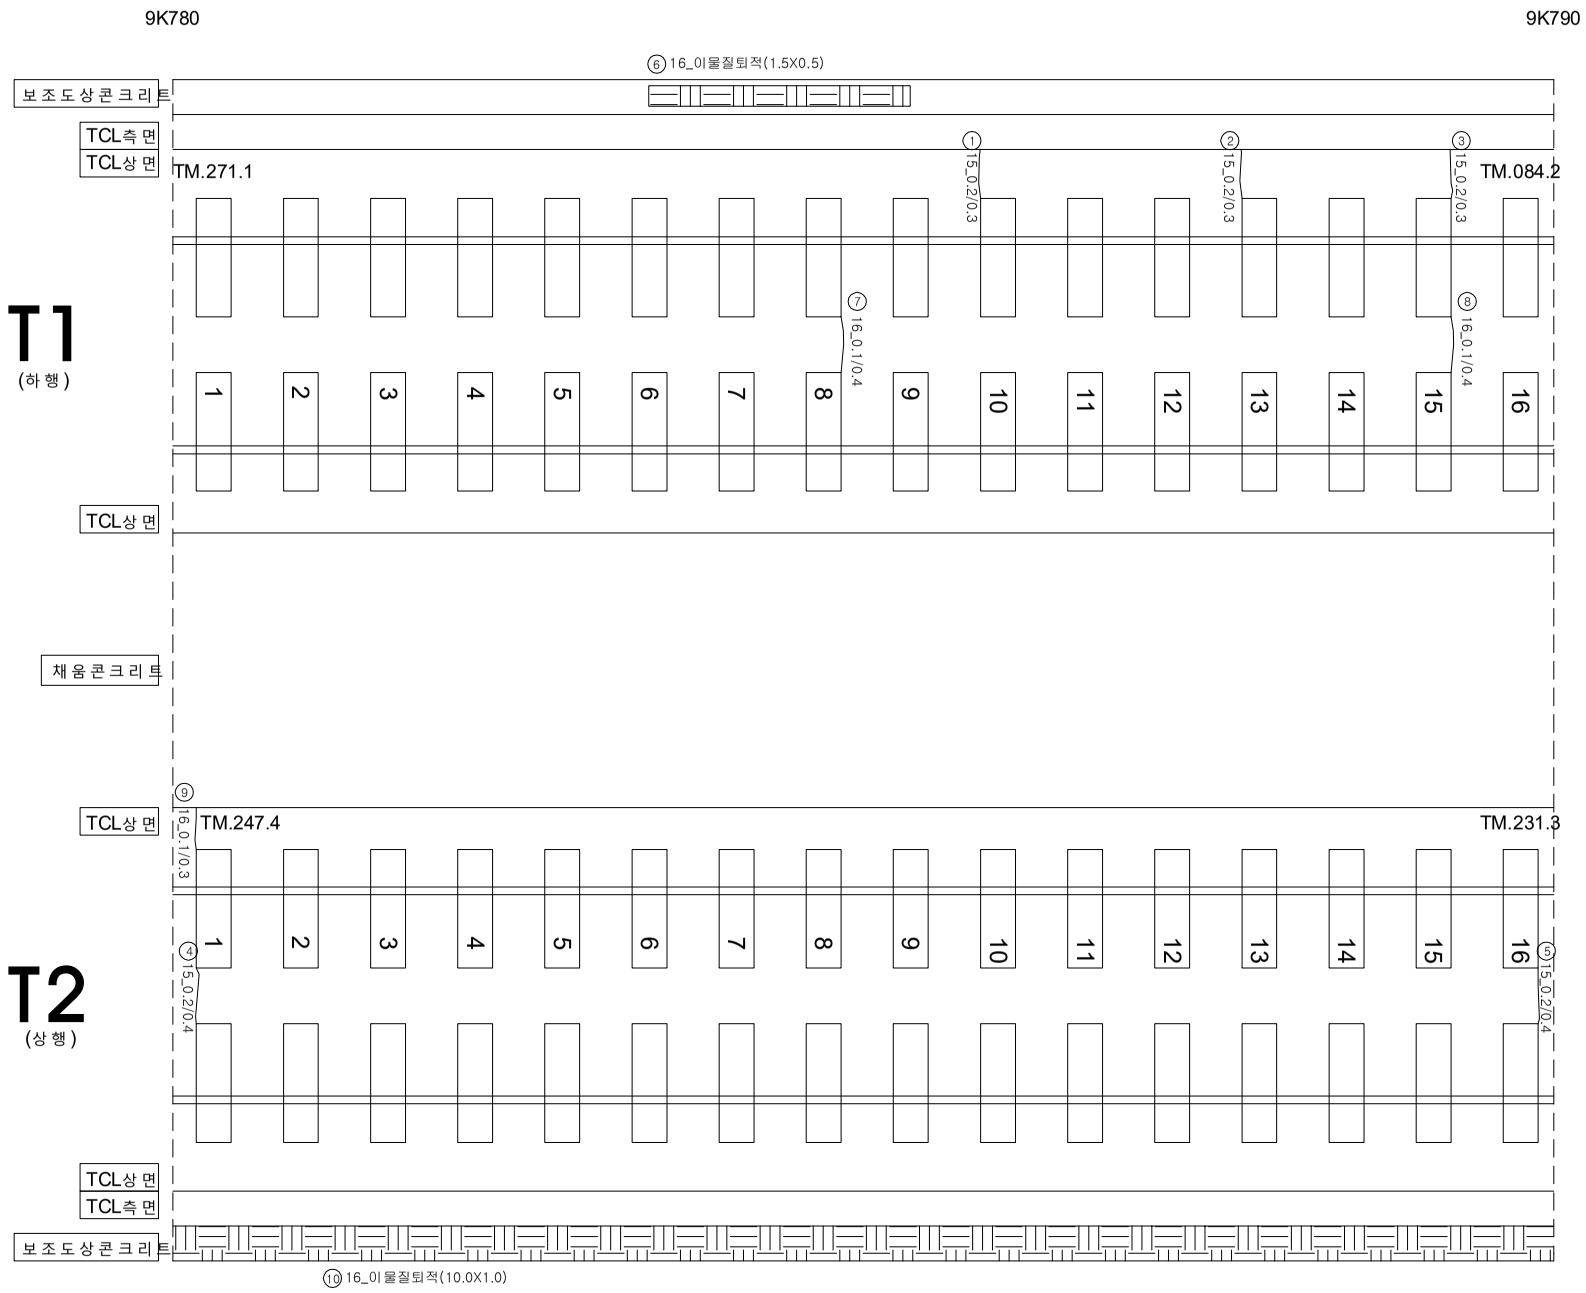
연번	손상	폭		연장		비고	연번	손상	폭		연장		비고
1	균열	0.2	㎜	0.30	m		56						
2	균열	0.2	㎜	0.30	m		57						
3	균열	0.2	㎜	0.30	m		58						
4	균열	0.2	㎜	0.40	m		59						
5	균열	0.2	㎜	0.40	m		60						
6	이물질퇴적	1.5	m	0.50	m		61						
7	균열	0.1	㎜	0.40	m		62						
8	균열	0.1	㎜	0.40	m		63						
9	균열	0.1	㎜	0.30	m		64						
10	이물질퇴적	10.0	m	1.00	m		65						
11							66						
12							67						
13							68						
14							69						
15							70						
16							71						
17							72						
18							73						
19							74						
20							75						
21							76						
22							77						
23							78						
24							79						
25							80						
26							81						
27							82						
28							83						
29							84						
30							85						
31							86						
32							87						
33							88						
34							89						
35							90						
36							91						
37							92						
38							93						
39							94						
40							95						
41							96						
42							97						
43							98						
44							99						
45							100

46							101						
47							102						
48							103						
49							104						
50							105						
51							106						
52							107						
53							108						
54							109						
55							110
