외관조사망도 번호
U2_갈산터널_72(9k790~9k800)

호남고속선 갈산터널_72(9.790~9.800km, S72)

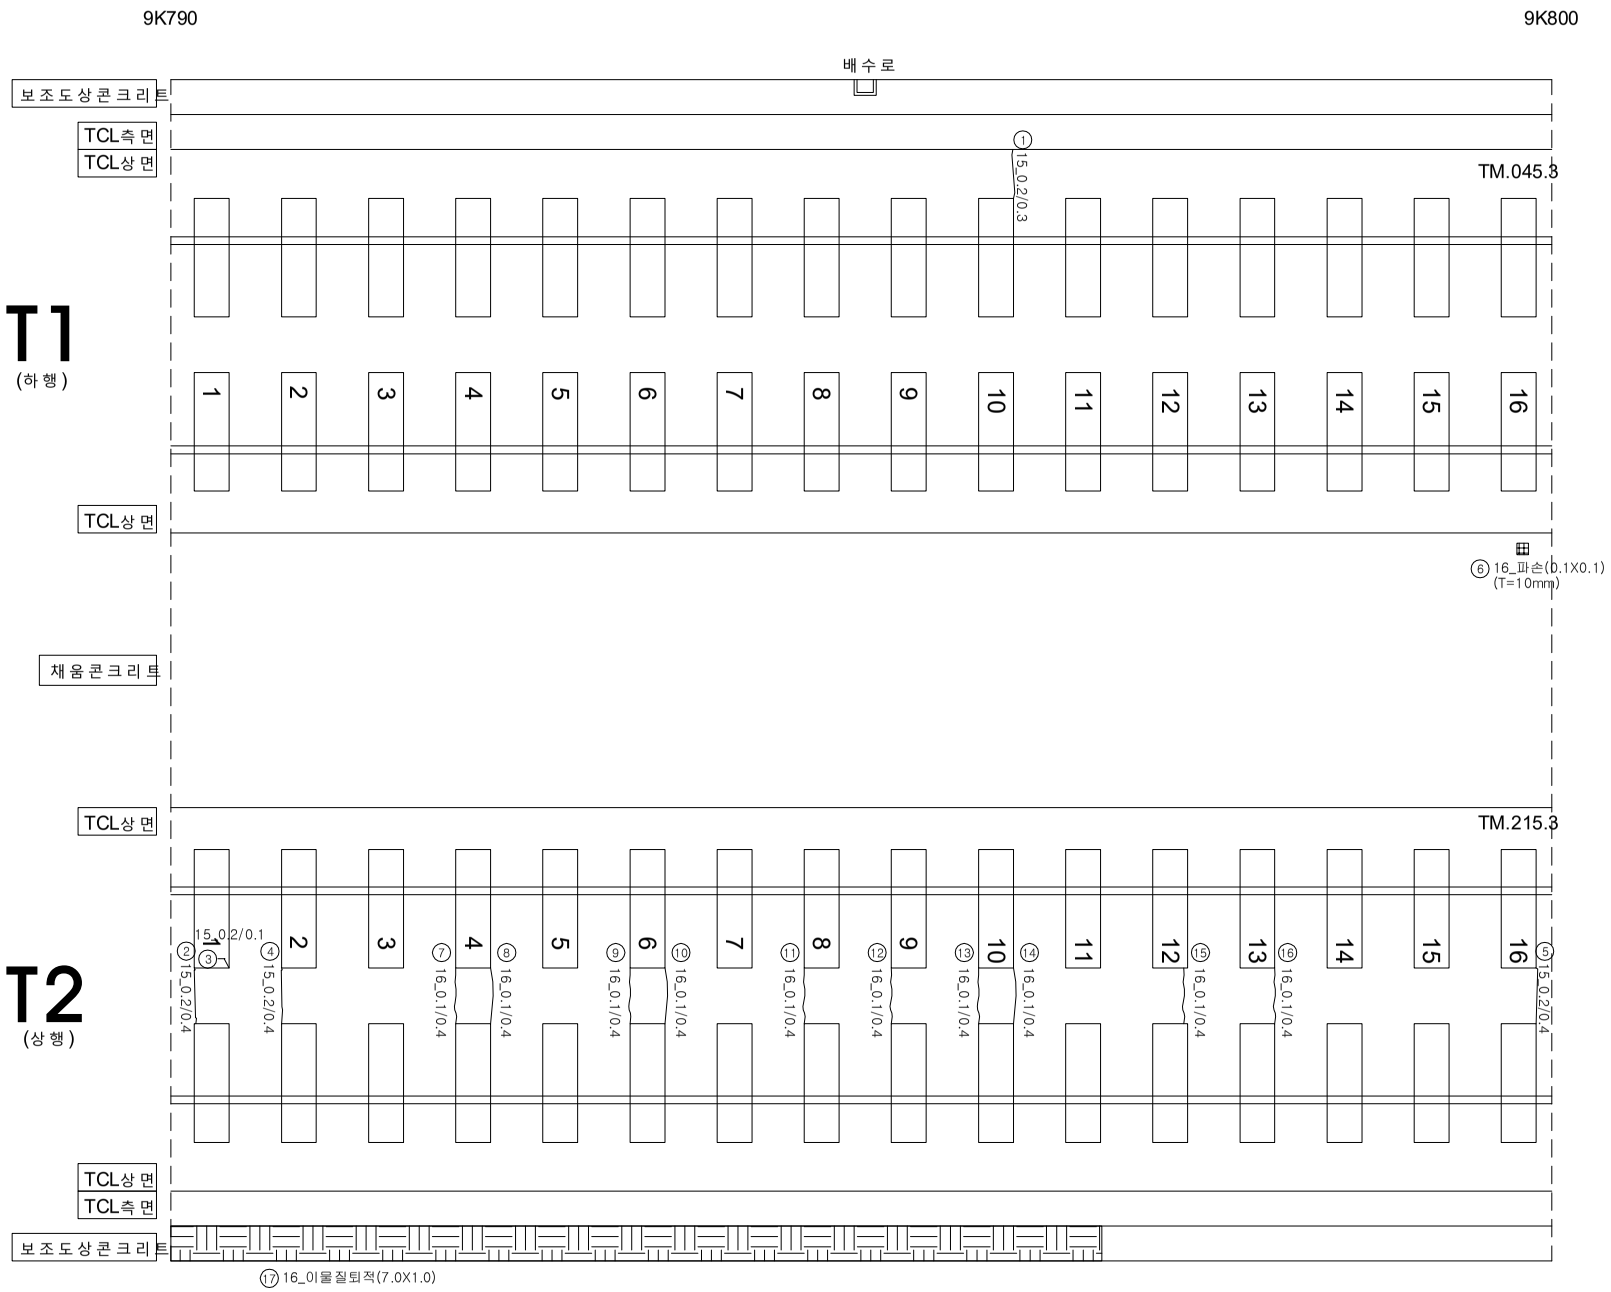
연번	손상	폭		연장		비고	연번	손상	폭		연장		비고
1	균열	0.2	㎜	0.30	m		56						
2	균열	0.2	㎜	0.40	m		57						
3	균열	0.2	㎜	0.10	m		58						
4	균열	0.2	㎜	0.40	m		59						
5	균열	0.2	㎜	0.40	m		60						
6	파손	0.1	m	0.10	m		61						
7	균열	0.1	㎜	0.40	m		62						
8	균열	0.1	㎜	0.40	m		63						
9	균열	0.1	㎜	0.40	m		64						
10	균열	0.1	㎜	0.40	m		65						
11	균열	0.1	㎜	0.40	m		66						
12	균열	0.1	㎜	0.40	m		67						
13	균열	0.1	㎜	0.40	m		68						
14	균열	0.1	㎜	0.40	m		69						
15	균열	0.1	㎜	0.40	m		70						
16	균열	0.1	㎜	0.40	m		71						
17	이물질퇴적	7.0	m	1.00	m		72						
18							73						
19							74						
20							75						
21							76						
22							77						
23							78						
24							79						
25							80						
26							81						
27							82						
28							83						
29							84						
30							85						
31							86						
32							87						
33							88						
34							89						
35							90						
36							91						
37							92						
38							93						
39							94						
40							95						
41							96

42							97						
43							98						
44							99						
45							100						
46							101						
47							102						
48							103						
49							104						
50							105						
51							106						
52							107						
53							108						
54							109						
55							110
