외관조사망도 번호
U2_갈산터널_73(9k800~9k810)

호남고속선 갈산터널_73(9.800~9.810km, S73)

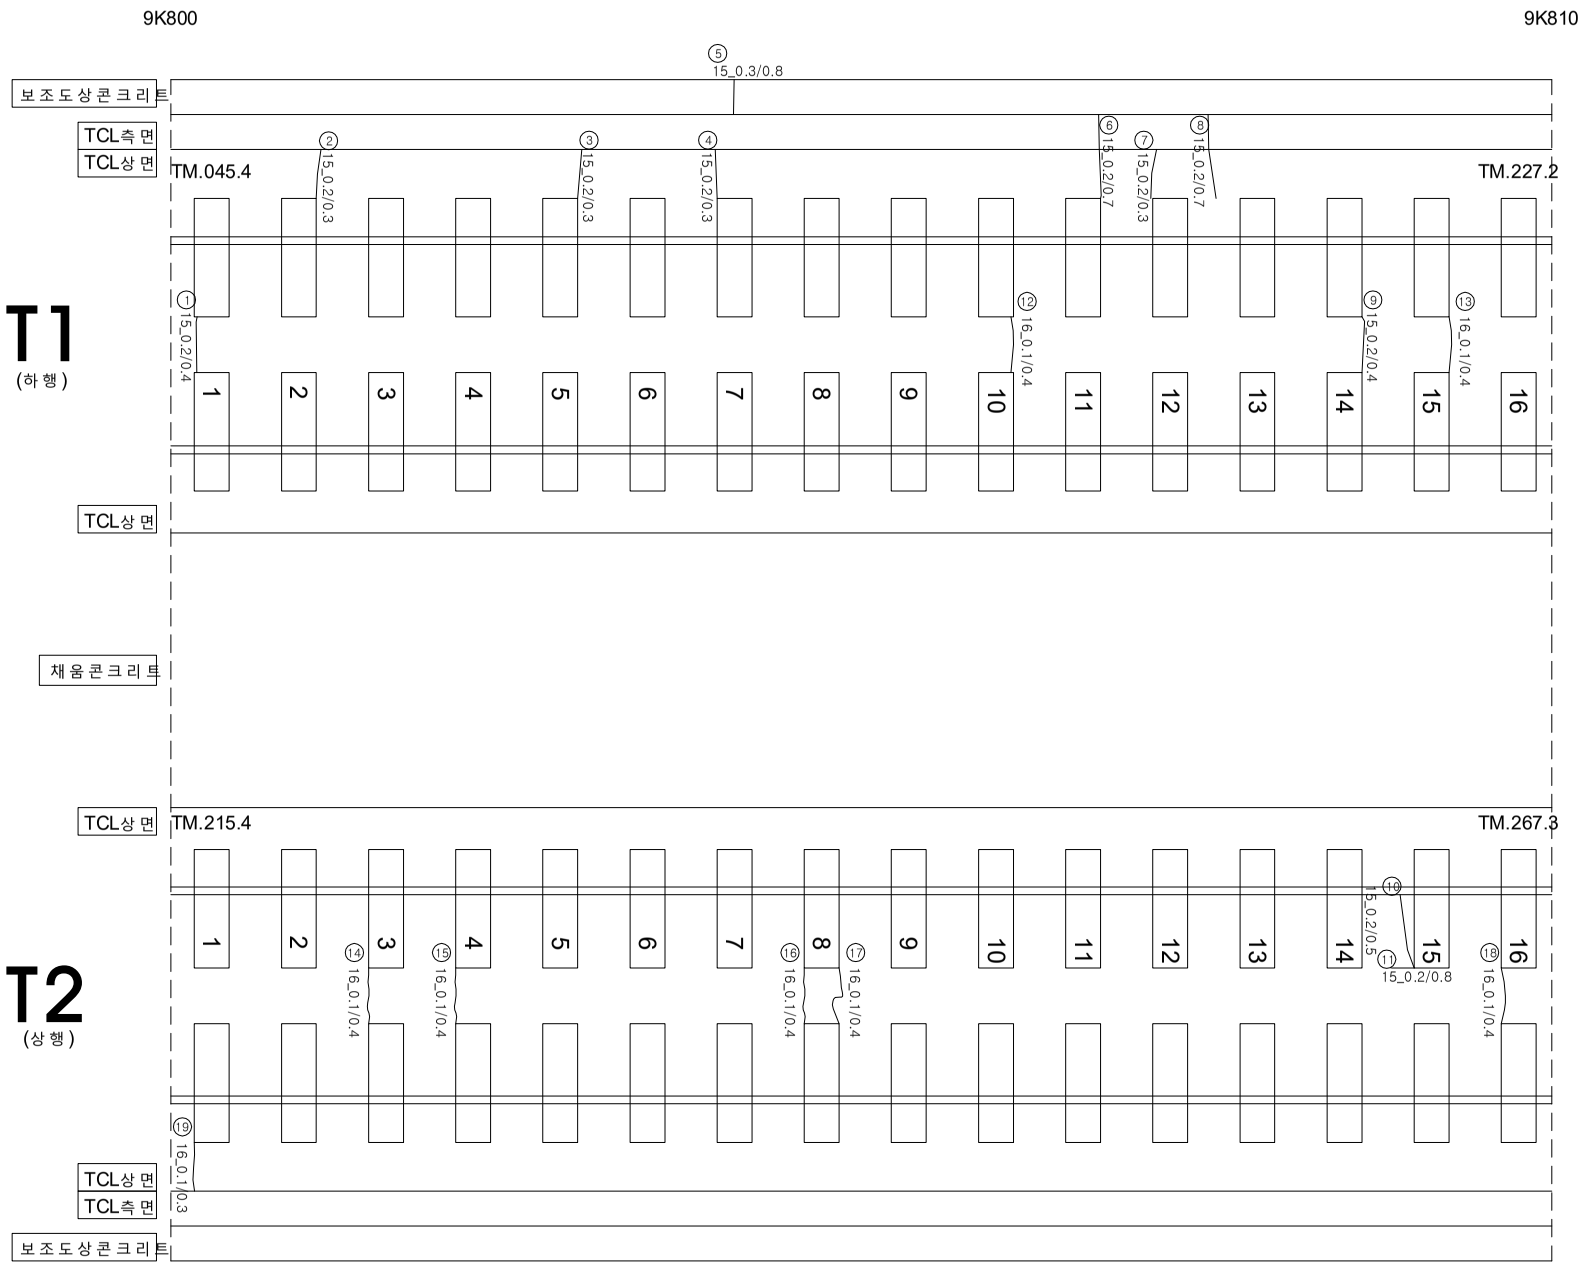
연번	손상	폭		연장		비고	연번	손상	폭		연장		비고
1	균열	0.2	㎜	0.40	m		56						
2	균열	0.2	㎜	0.30	m		57						
3	균열	0.2	㎜	0.30	m		58						
4	균열	0.2	㎜	0.30	m		59						
5	균열	0.3	㎜	0.80	m		60						
6	균열	0.2	㎜	0.90	m		61						
7	균열	0.2	㎜	0.30	m		62						
8	균열	0.2	㎜	0.90	m		63						
9	균열	0.2	㎜	0.40	m		64						
10	균열	0.2	㎜	0.50	m		65						
11	균열	0.2	㎜	0.80	m		66						
12	균열	0.1	㎜	0.40	m		67						
13	균열	0.1	㎜	0.40	m		68						
14	균열	0.1	㎜	0.40	m		69						
15	균열	0.1	㎜	0.40	m		70						
16	균열	0.1	㎜	0.40	m		71						
17	균열	0.1	㎜	0.40	m		72						
18	균열	0.1	㎜	0.40	m		73						
19	균열	0.1	㎜	0.30	m		74						
20							75						
21							76						
22							77						
23							78						
24							79						
25							80						
26							81						
27							82						
28							83						
29							84						
30							85						
31							86						
32							87						
33							88						
34							89						
35							90						
36							91						
37							92						
38							93						
39							94						
40							95

41							96						
42							97						
43							98						
44							99						
45							100						
46							101						
47							102						
48							103						
49							104						
50							105						
51							106						
52							107						
53							108						
54							109						
55							110
