# 호남고속선 갈산터널_74(9.810~9.820km, S74)

| 외관조사망도 번호 |
|---|
| U2_갈산터널_74(9k810~9k820) |

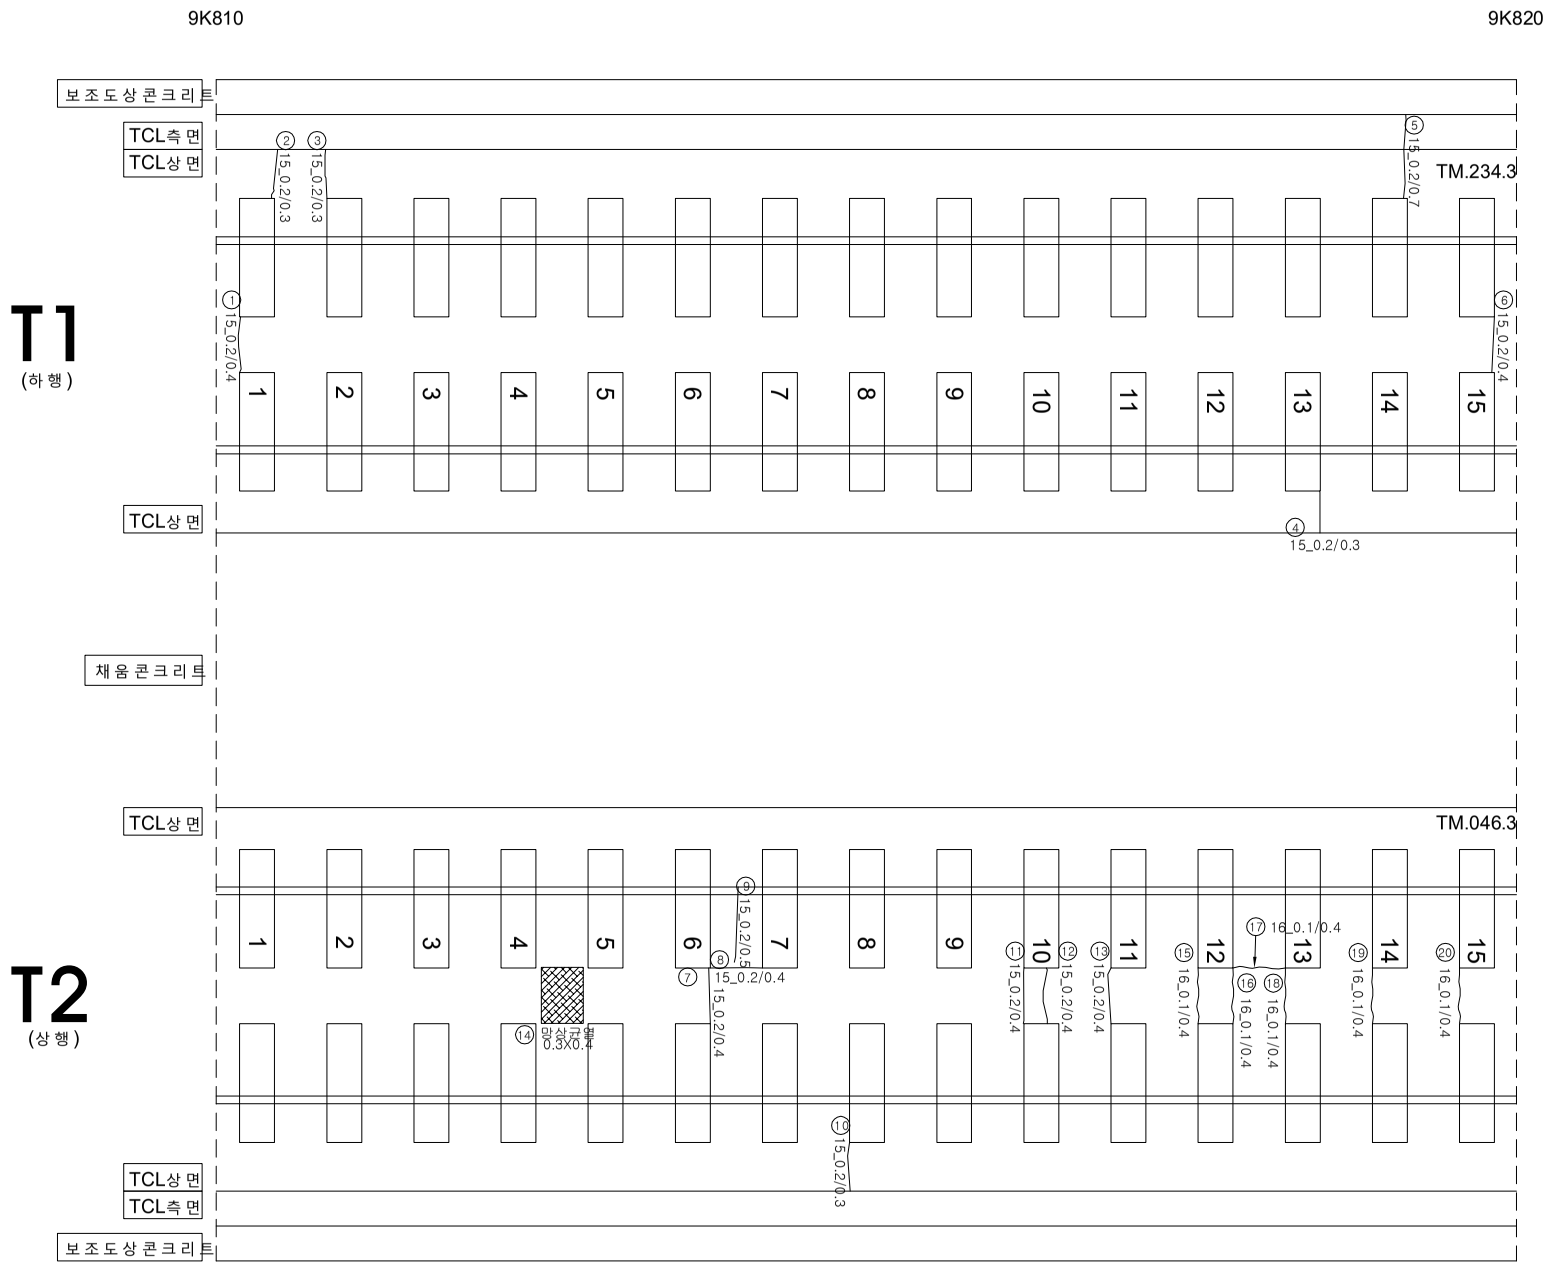
| 연번 | 손상 | 폭 | | 연장 | | 비고 | 연번 | 손상 | 폭 | | 연장 | | 비고 |
|---|---|---|---|---|---|---|---|---|---|---|---|---|---|
| 1 | 균열 | 0.2 | ㎜ | 0.40 | m | | 56 | | | | | | |
| 2 | 균열 | 0.2 | ㎜ | 0.30 | m | | 57 | | | | | | |
| 3 | 균열 | 0.2 | ㎜ | 0.30 | m | | 58 | | | | | | |
| 4 | 균열 | 0.2 | ㎜ | 0.30 | m | | 59 | | | | | | |
| 5 | 균열 | 0.2 | ㎜ | 0.90 | m | | 60 | | | | | | |
| 6 | 균열 | 0.2 | ㎜ | 0.40 | m | | 61 | | | | | | |
| 7 | 균열 | 0.2 | ㎜ | 0.40 | m | | 62 | | | | | | |
| 8 | 균열 | 0.2 | ㎜ | 0.40 | m | | 63 | | | | | | |
| 9 | 균열 | 0.2 | ㎜ | 0.50 | m | | 64 | | | | | | |
| 10 | 균열 | 0.2 | ㎜ | 0.30 | m | | 65 | | | | | | |
| 11 | 균열 | 0.2 | ㎜ | 0.40 | m | | 66 | | | | | | |
| 12 | 균열 | 0.2 | ㎜ | 0.40 | m | | 67 | | | | | | |
| 13 | 균열 | 0.2 | ㎜ | 0.40 | m | | 68 | | | | | | |
| 14 | 망상균열 | 0.3 | m | 0.40 | m | | 69 | | | | | | |
| 15 | 균열 | 0.1 | ㎜ | 0.40 | m | | 70 | | | | | | |
| 16 | 균열 | 0.1 | ㎜ | 0.40 | m | | 71 | | | | | | |
| 17 | 균열 | 0.1 | ㎜ | 0.40 | m | | 72 | | | | | | |
| 18 | 균열 | 0.1 | ㎜ | 0.40 | m | | 73 | | | | | | |
| 19 | 균열 | 0.1 | ㎜ | 0.40 | m | | 74 | | | | | | |
| 20 | 균열 | 0.1 | ㎜ | 0.40 | m | | 75 | | | | | | |
