호남고속선 갈산터널_75(9.820~9.830km, S75)

외관조사망도 번호
U2_갈산터널_75(9k820~9k830)

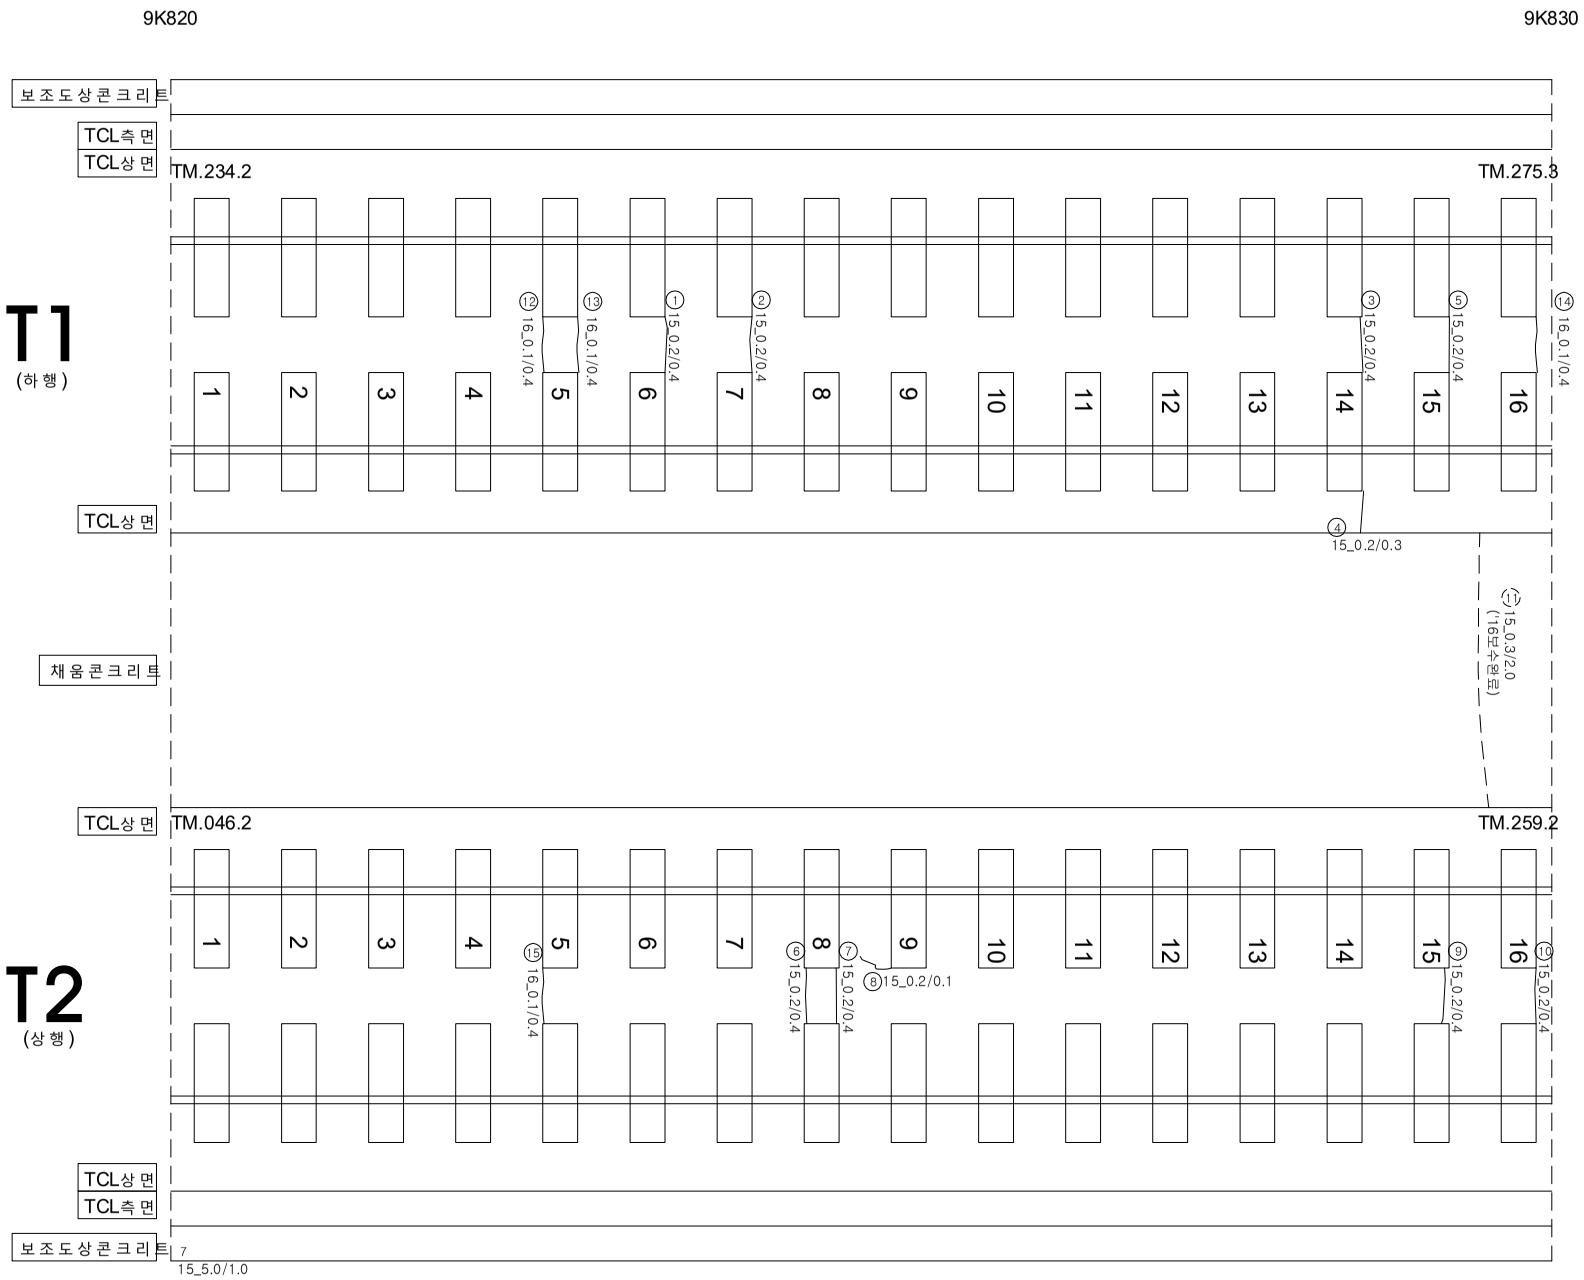
연번	손상	폭		연장		비고	연번	손상	폭		연장		비고
1	균열	0.2	㎜	0.40	m		56						
2	균열	0.2	㎜	0.40	m		57						
3	균열	0.2	㎜	0.40	m		58						
4	균열	0.2	㎜	0.30	m		59						
5	균열	0.2	㎜	0.40	m		60						
6	균열	0.2	㎜	0.40	m		61						
7	균열	0.2	㎜	0.40	m		62						
8	균열	0.2	㎜	0.10	m		63						
9	균열	0.2	㎜	0.40	m		64						
10	균열	0.2	㎜	0.40	m		65						
11	균열	0.3	㎜	2.00	m	2016년도 보수	66						
12	균열	0.1	㎜	0.40	m		67						
13	균열	0.1	㎜	0.40	m		68						
14	균열	0.1	㎜	0.40	m		69						
15	균열	0.1	㎜	0.40	m		70						
16							71						
17							72						
18							73						
19							74						
20							75						
21							76						
22							77						
23							78						
24							79						
25							80						
26							81						
27							82						
28							83						
29							84						
30							85						
31							86						
32							87						
33							88						
34							89						
35							90						
36							91						
37							92						
38							93						
39							94						
40							95						
41							96						
42							97

43							98						
44							99						
45							100						
46							101						
47							102						
48							103						
49							104						
50							105						
51							106						
52							107						
53							108						
54							109						
55							110
