외관조사망도 번호
U2_갈산터널_76(9k830~9k840)

호남고속선 갈산터널_76(9.830~9.840km, S76)

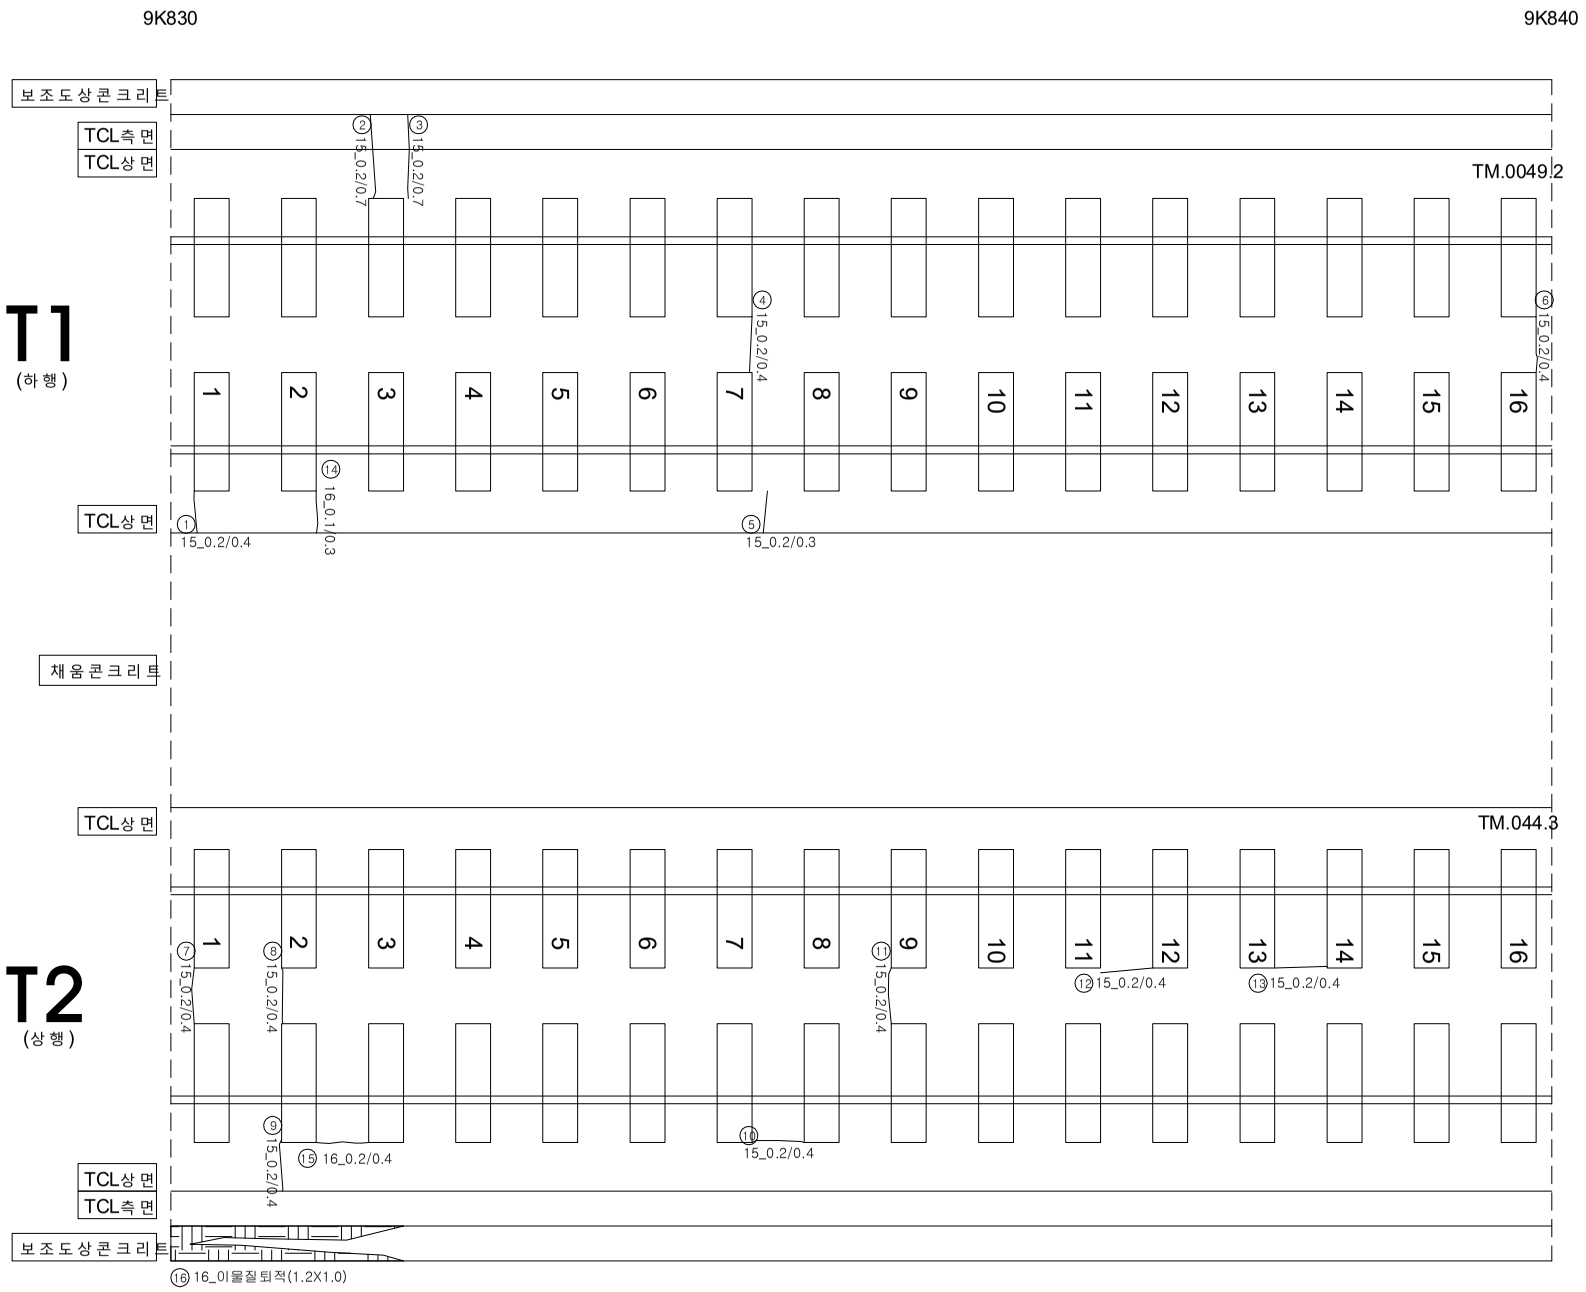
연번	손상	폭		연장		비고	연번	손상	폭		연장		비고
1	균열	0.2	㎜	0.40	m		56						
2	균열	0.2	㎜	0.70	m		57						
3	균열	0.2	㎜	0.70	m		58						
4	균열	0.2	㎜	0.40	m		59						
5	균열	0.2	㎜	0.30	m		60						
6	균열	0.2	㎜	0.40	m		61						
7	균열	0.2	㎜	0.40	m		62						
8	균열	0.2	㎜	0.40	m		63						
9	균열	0.2	㎜	0.40	m		64						
10	균열	0.2	㎜	0.40	m		65						
11	균열	0.2	㎜	0.40	m		66						
12	균열	0.2	㎜	0.40	m		67						
13	균열	0.2	㎜	0.40	m		68						
14	균열	0.1	㎜	0.30	m		69						
15	균열	0.2	㎜	0.40	m		70						
16	이물질퇴적	1.2	m	1.00	m		71						
17							72						
18							73						
19							74						
20							75						
21							76						
22							77						
23							78						
24							79						
25							80						
26							81						
27							82						
28							83						
29							84						
30							85						
31							86						
32							87						
33							88						
34							89						
35							90						
36							91						
37							92						
38							93						
39							94						
40							95						
41							96						
42							97
