외관조사망도 번호
U2_갈산터널_9(9k175~9k185)

호남고속선 갈산터널_9(9.175~9.185km, S9)

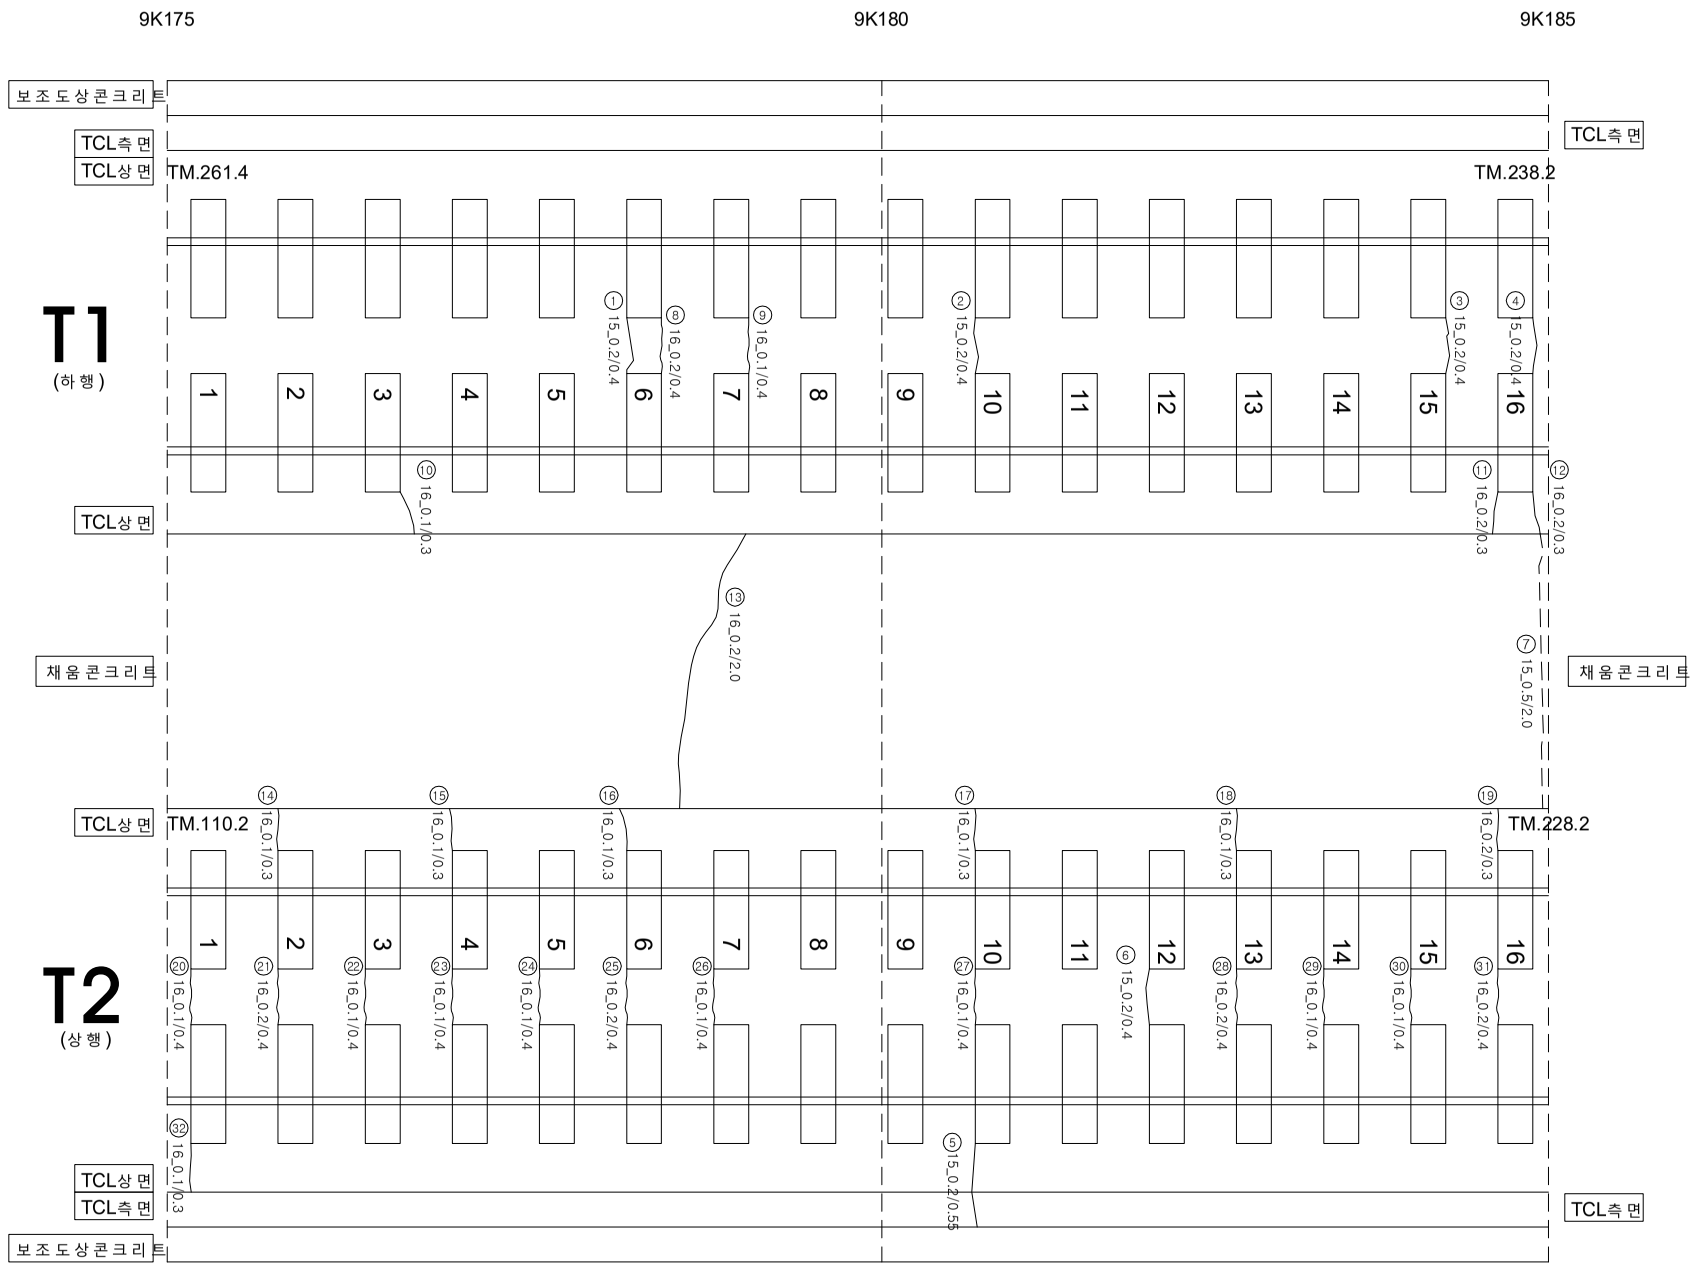
연번	손상	폭		연장		비고	연번	손상	폭		연장		비고
1	균열	0.2	㎜	0.40	m		56						
2	균열	0.2	㎜	0.40	m		57						
3	균열	0.2	㎜	0.40	m		58						
4	균열	0.2	㎜	0.40	m		59						
5	균열	0.2	㎜	0.55	m		60						
6	균열	0.2	㎜	0.40	m		61						
7	균열	0.5	㎜	2.00	m		62						
8	균열	0.2	㎜	0.40	m		63						
9	균열	0.1	㎜	0.40	m		64						
10	균열	0.1	㎜	0.30	m		65						
11	균열	0.2	㎜	0.30	m		66						
12	균열	0.2	㎜	0.30	m		67						
13	균열	0.2	㎜	2.00	m		68						
14	균열	0.1	㎜	0.30	m		69						
15	균열	0.1	㎜	0.30	m		70						
16	균열	0.1	㎜	0.30	m		71						
17	균열	0.1	㎜	0.30	m		72						
18	균열	0.1	㎜	0.30	m		73						
19	균열	0.2	㎜	0.30	m		74						
20	균열	0.1	㎜	0.40	m		75						
21	균열	0.2	㎜	0.40	m		76						
22	균열	0.1	㎜	0.40	m		77						
23	균열	0.1	㎜	0.40	m		78						
24	균열	0.1	㎜	0.40	m		79						
25	균열	0.2	㎜	0.40	m		80						
26	균열	0.1	㎜	0.40	m		81						
27	균열	0.1	㎜	0.40	m		82						
28	균열	0.2	㎜	0.40	m		83						
29	균열	0.1	㎜	0.40	m		84						
30	균열	0.1	㎜	0.40	m		85						
31	균열	0.2	㎜	0.40	m		86						
32	균열	0.1	㎜	0.30	m		87
