호남고속선 갈산터널_81(9.880~9.890km, S81)

외관조사망도 번호
U2_갈산터널_81(9k880~9k890)

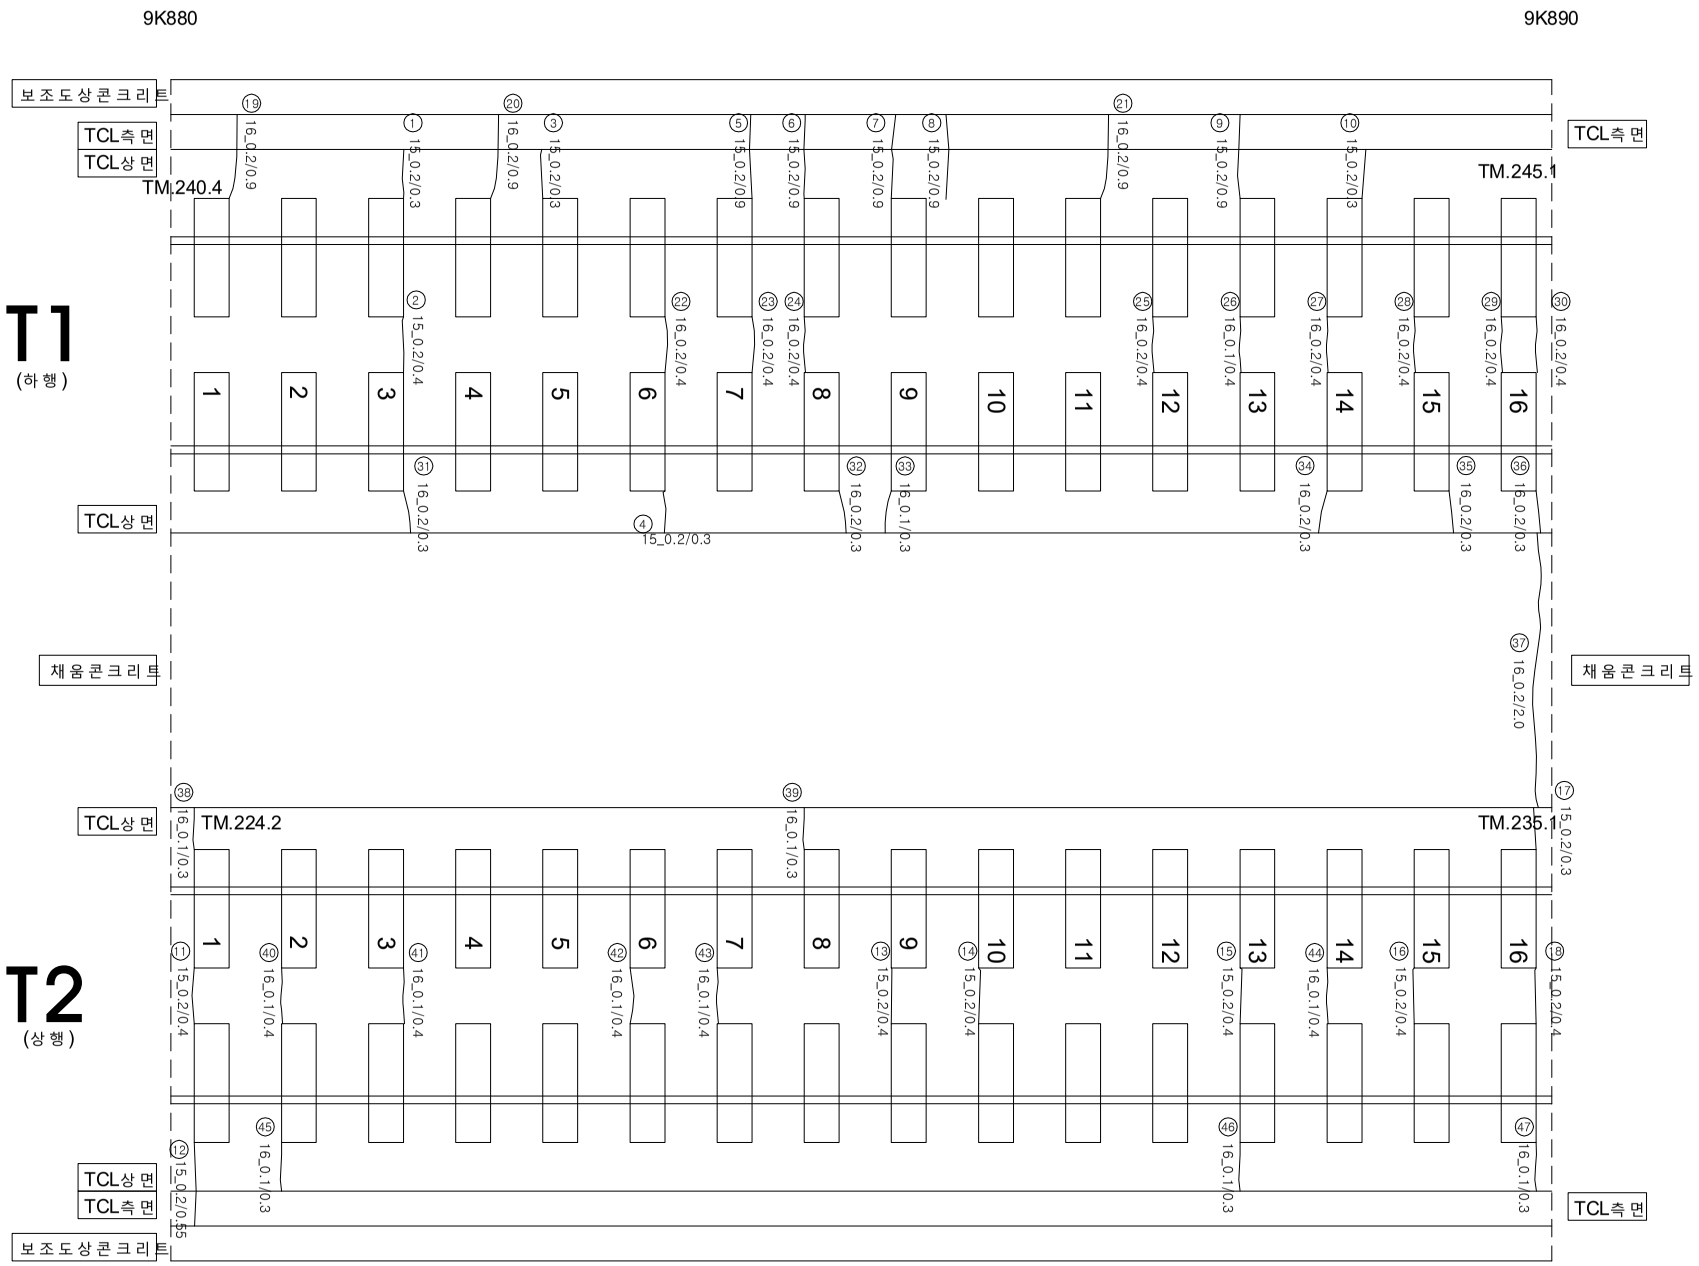
연번	손상	폭		연장		비고	연번	손상	폭		연장		비고
1	균열	0.2	㎜	0.30	m		56						
2	균열	0.2	㎜	0.40	m		57						
3	균열	0.2	㎜	0.30	m		58						
4	균열	0.2	㎜	0.30	m		59						
5	균열	0.2	㎜	0.90	m		60						
6	균열	0.2	㎜	0.90	m		61						
7	균열	0.2	㎜	0.90	m		62						
8	균열	0.2	㎜	0.90	m		63						
9	균열	0.2	㎜	0.90	m		64						
10	균열	0.2	㎜	0.30	m		65						
11	균열	0.2	㎜	0.40	m		66						
12	균열	0.2	㎜	0.55	m		67						
13	균열	0.2	㎜	0.40	m		68						
14	균열	0.2	㎜	0.40	m		69						
15	균열	0.2	㎜	0.40	m		70						
16	균열	0.2	㎜	0.40	m		71						
17	균열	0.2	㎜	0.30	m		72						
18	균열	0.2	㎜	0.40	m		73						
19	균열	0.2	㎜	0.90	m		74						
20	균열	0.2	㎜	0.90	m		75						
21	균열	0.2	㎜	0.90	m		76						
22	균열	0.2	㎜	0.40	m		77						
23	균열	0.2	㎜	0.40	m		78						
24	균열	0.2	㎜	0.40	m		79						
25	균열	0.2	㎜	0.40	m		80						
26	균열	0.2	㎜	0.40	m		81						
27	균열	0.2	㎜	0.40	m		82						
28	균열	0.2	㎜	0.40	m		83						
29	균열	0.2	㎜	0.40	m		84						
30	균열	0.2	㎜	0.40	m		85						
31	균열	0.2	㎜	0.30	m		86						
32	균열	0.2	㎜	0.30	m		87

33	균열	0.1	㎜	0.30	m		88						
34	균열	0.2	㎜	0.30	m		89						
35	균열	0.2	㎜	0.30	m		90						
36	균열	0.2	㎜	0.30	m		91						
37	균열	0.2	㎜	2.00	m		92						
38	균열	0.1	㎜	0.30	m		93						
39	균열	0.1	㎜	0.30	m		94						
40	균열	0.1	㎜	0.40	m		95						
41	균열	0.1	㎜	0.40	m		96						
42	균열	0.1	㎜	0.40	m		97						
43	균열	0.1	㎜	0.40	m		98						
44	균열	0.1	㎜	0.40	m		99						
45	균열	0.1	㎜	0.30	m		100						
46	균열	0.1	㎜	0.30	m		101						
47	균열	0.1	㎜	0.30	m		102						
48							103						
49							104						
50							105						
51							106						
52							107						
53							108						
54							109						
55							110
