호남고속선 갈산터널_83(9.900~9.910km, S83)

외관조사망도 번호
U2_갈산터널_83(9k900~9k910)

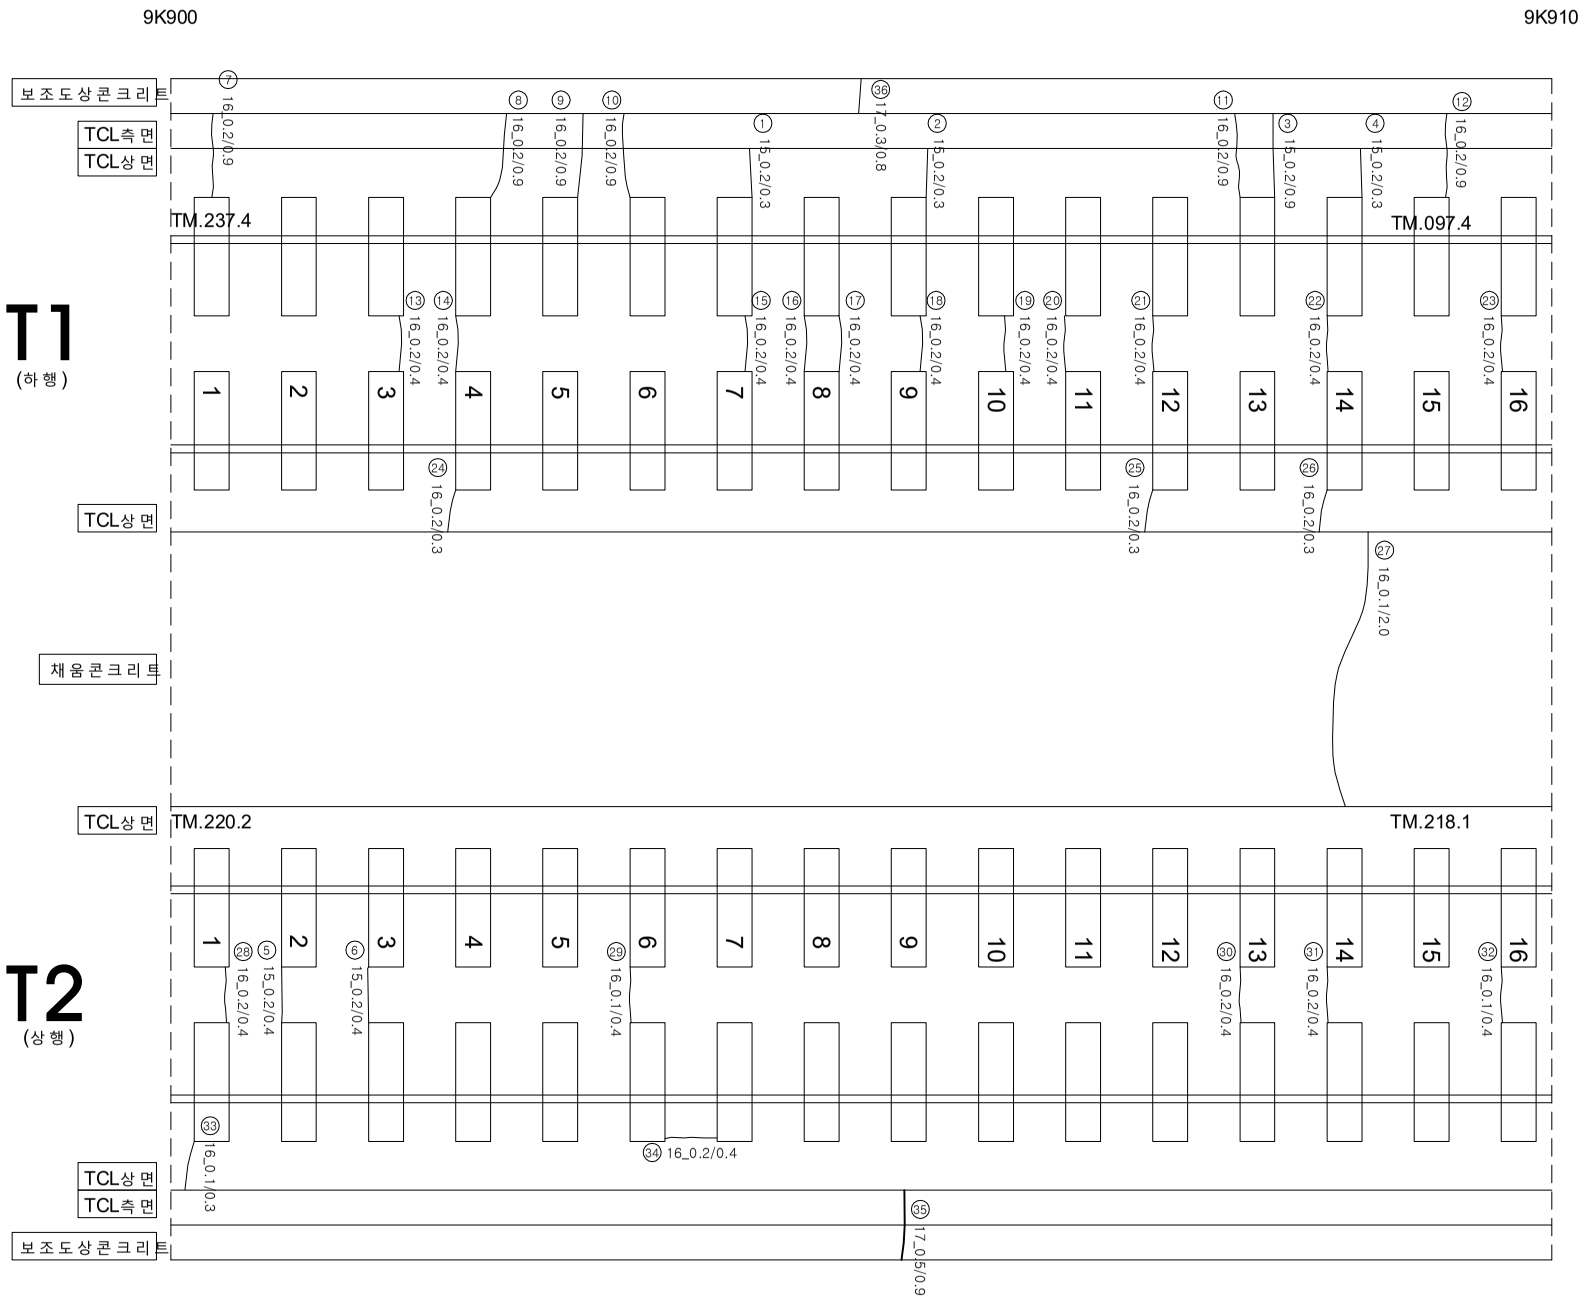
연번	손상	폭		연장		비고	연번	손상	폭		연장		비고
1	균열	0.2	㎜	0.30	m		56						
2	균열	0.2	㎜	0.30	m		57						
3	균열	0.2	㎜	0.90	m		58						
4	균열	0.2	㎜	0.30	m		59						
5	균열	0.2	㎜	0.40	m		60						
6	균열	0.2	㎜	0.40	m		61						
7	균열	0.2	㎜	0.90	m		62						
8	균열	0.2	㎜	0.90	m		63						
9	균열	0.2	㎜	0.90	m		64						
10	균열	0.2	㎜	0.90	m		65						
11	균열	0.2	㎜	0.90	m		66						
12	균열	0.2	㎜	0.90	m		67						
13	균열	0.2	㎜	0.40	m		68						
14	균열	0.2	㎜	0.40	m		69						
15	균열	0.2	㎜	0.40	m		70						
16	균열	0.2	㎜	0.40	m		71						
17	균열	0.2	㎜	0.40	m		72						
18	균열	0.2	㎜	0.40	m		73						
19	균열	0.2	㎜	0.40	m		74						
20	균열	0.2	㎜	0.40	m		75						
21	균열	0.2	㎜	0.40	m		76						
22	균열	0.2	㎜	0.40	m		77						
23	균열	0.2	㎜	0.40	m		78						
24	균열	0.2	㎜	0.30	m		79						
25	균열	0.2	㎜	0.30	m		80						
26	균열	0.2	㎜	0.30	m		81						
27	균열	0.2	㎜	2.00	m		82						
28	균열	0.2	㎜	0.40	m		83						
29	균열	0.1	㎜	0.40	m		84						
30	균열	0.2	㎜	0.40	m		85						
31	균열	0.1	㎜	0.40	m		86						
32	균열	0.1	㎜	0.40	m		87

33	균열	0.1	㎜	0.30	m		88						
34	균열	0.2	㎜	0.40	m		89						
35	균열	0.5	㎜	0.90	m	신규	90						
36	균열	0.3	㎜	0.80	m	신규	91						
37							92						
38							93						
39							94						
40							95						
41							96						
42							97						
43							98						
44							99						
45							100						
46							101						
47							102						
48							103						
49							104						
50							105						
51							106						
52							107						
53							108						
54							109						
55							110
