외관조사망도 번호
U2_갈산터널_84(9k910~9k920)

호남고속선 갈산터널_84(9.910~9.920km, S84)

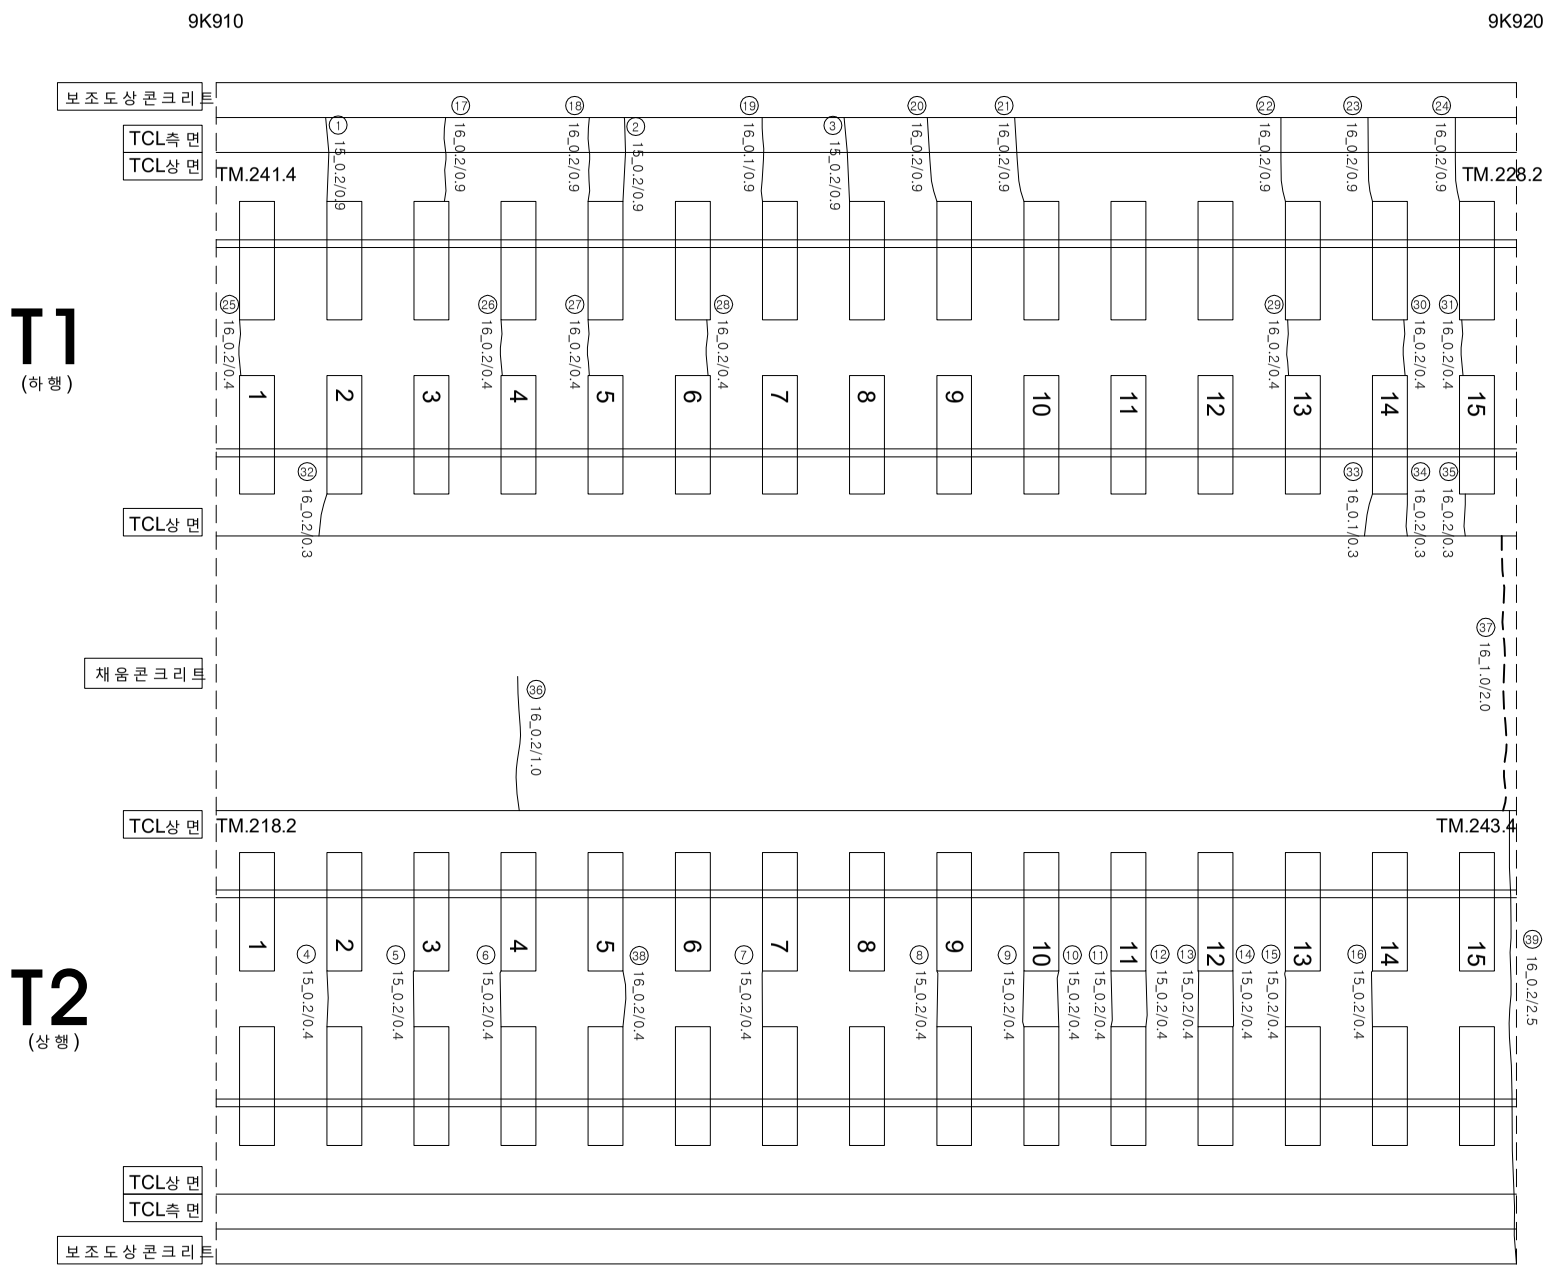
연번	손상	폭		연장		비고	연번	손상	폭		연장		비고
1	균열	0.2	㎜	0.90	m		56						
2	균열	0.2	㎜	0.90	m		57						
3	균열	0.2	㎜	0.90	m		58						
4	균열	0.2	㎜	0.40	m		59						
5	균열	0.2	㎜	0.40	m		60						
6	균열	0.2	㎜	0.40	m		61						
7	균열	0.2	㎜	0.40	m		62						
8	균열	0.2	㎜	0.40	m		63						
9	균열	0.2	㎜	0.40	m		64						
10	균열	0.2	㎜	0.40	m		65						
11	균열	0.2	㎜	0.40	m		66						
12	균열	0.2	㎜	0.40	m		67						
13	균열	0.2	㎜	0.40	m		68						
14	균열	0.2	㎜	0.40	m		69						
15	균열	0.2	㎜	0.40	m		70						
16	균열	0.2	㎜	0.40	m		71						
17	균열	0.2	㎜	0.90	m		72						
18	균열	0.2	㎜	0.90	m		73						
19	균열	0.1	㎜	0.90	m		74						
20	균열	0.2	㎜	0.90	m		75						
21	균열	0.2	㎜	0.90	m		76						
22	균열	0.2	㎜	0.90	m		77						
23	균열	0.2	㎜	0.90	m		78						
24	균열	0.2	㎜	0.90	m		79						
25	균열	0.2	㎜	0.40	m		80						
26	균열	0.2	㎜	0.40	m		81						
27	균열	0.2	㎜	0.40	m		82						
28	균열	0.2	㎜	0.40	m		83						
29	균열	0.2	㎜	0.40	m		84						
30	균열	0.2	㎜	0.40	m		85						
31	균열	0.2	㎜	0.40	m		86						
32	균열	0.2	㎜	0.30	m		87

33	균열	0.1	㎜	0.30	m		88						
34	균열	0.2	㎜	0.30	m		89						
35	균열	0.2	㎜	0.30	m		90						
36	균열	0.2	㎜	1.00	m		91						
37	균열	1.0	㎜	2.00	m		92						
38	균열	0.2	㎜	0.40	m		93						
39	균열	0.2	㎜	2.50	m		94						
40							95						
41							96						
42							97						
43							98						
44							99						
45							100						
46							101						
47							102						
48							103						
49							104						
50							105						
51							106						
52							107						
53							108						
54							109						
55							110
