호남고속선 갈산터널_86(9.930~9.940km, S86)

외관조사망도 번호
U2_갈산터널_86(9k930~9k940)

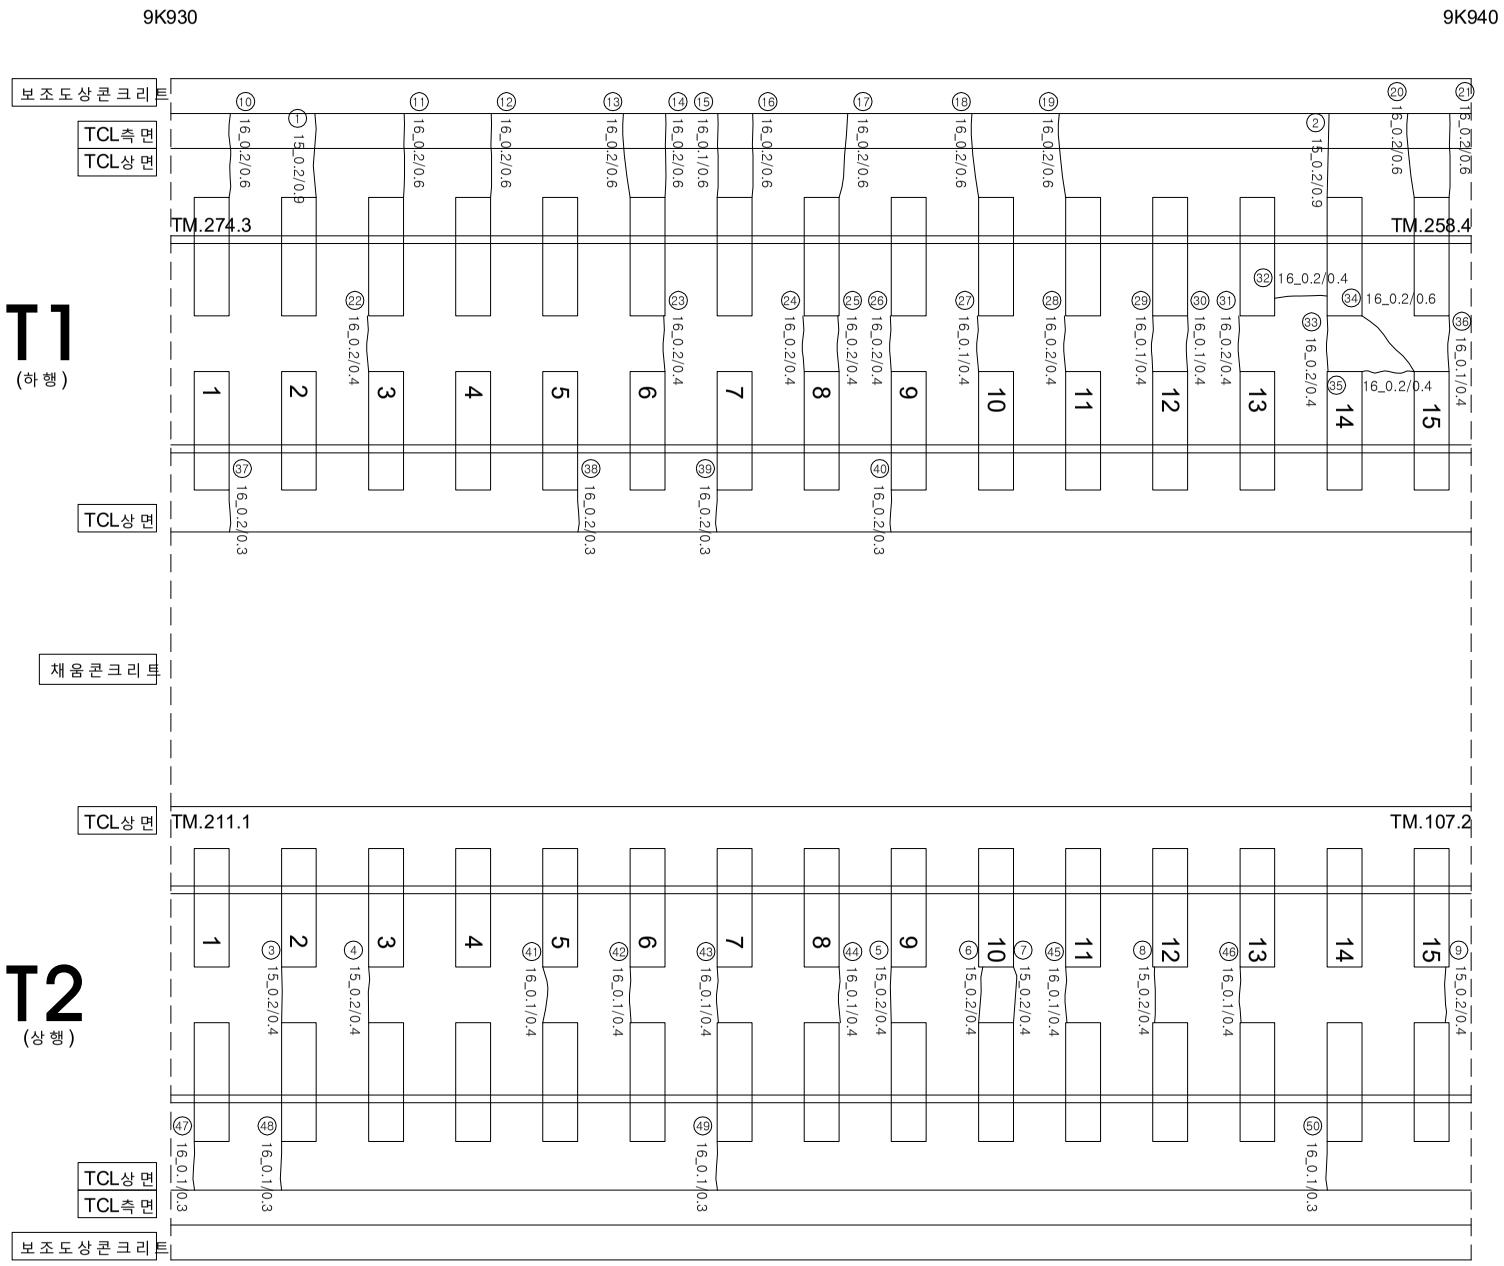
연번	손상	폭		연장		비고	연번	손상	폭		연장		비고
1	균열	0.2	㎜	0.90	m		56						
2	균열	0.2	㎜	0.90	m		57						
3	균열	0.2	㎜	0.40	m		58						
4	균열	0.2	㎜	0.40	m		59						
5	균열	0.2	㎜	0.40	m		60						
6	균열	0.2	㎜	0.40	m		61						
7	균열	0.2	㎜	0.40	m		62						
8	균열	0.2	㎜	0.40	m		63						
9	균열	0.2	㎜	0.40	m		64						
10	균열	0.2	㎜	0.60	m		65						
11	균열	0.2	㎜	0.60	m		66						
12	균열	0.2	㎜	0.60	m		67						
13	균열	0.2	㎜	0.60	m		68						
14	균열	0.2	㎜	0.60	m		69						
15	균열	0.1	㎜	0.60	m		70						
16	균열	0.2	㎜	0.60	m		71						
17	균열	0.2	㎜	0.60	m		72						
18	균열	0.2	㎜	0.60	m		73						
19	균열	0.2	㎜	0.60	m		74						
20	균열	0.2	㎜	0.60	m		75						
21	균열	0.2	㎜	0.60	m		76						
22	균열	0.2	㎜	0.40	m		77						
23	균열	0.2	㎜	0.40	m		78						
24	균열	0.2	㎜	0.40	m		79						
25	균열	0.2	㎜	0.40	m		80						
26	균열	0.2	㎜	0.40	m		81						
27	균열	0.1	㎜	0.40	m		82						
28	균열	0.2	㎜	0.40	m		83						
29	균열	0.2	㎜	0.40	m		84						
30	균열	0.1	㎜	0.40	m		85						
31	균열	0.1	㎜	0.40	m		86						
32	균열	0.2	㎜	0.40	m		87

33	균열	0.2	㎜	0.40	m		88						
34	균열	0.2	㎜	0.60	m		89						
35	균열	0.2	㎜	0.40	m		90						
36	균열	0.1	㎜	0.40	m		91						
37	균열	0.2	㎜	0.30	m		92						
38	균열	0.2	㎜	0.30	m		93						
39	균열	0.2	㎜	0.30	m		94						
40	균열	0.2	㎜	0.30	m		95						
41	균열	0.1	㎜	0.40	m		96						
42	균열	0.1	㎜	0.40	m		97						
43	균열	0.1	㎜	0.40	m		98						
44	균열	0.1	㎜	0.40	m		99						
45	균열	0.1	㎜	0.40	m		100						
46	균열	0.1	㎜	0.40	m		101						
47	균열	0.1	㎜	0.30	m		102						
48	균열	0.1	㎜	0.30	m		103						
49	균열	0.1	㎜	0.30	m		104						
50	균열	0.1	㎜	0.30	m		105						
51							106						
52							107						
53							108						
54							109						
55							110
