| 외관조사망도 번호 |
|---|
| U2_갈산터널_87(9k940~9k950) |

# 호남고속선 갈산터널_87(9.940~9.950km, S87)

| 시 행 사 | 용 역 명 | 용 역 사 | 과 업 참 여 자 | | 범례 | | | |
|---|---|---|---|---|---|---|---|---|
| KORAIL 한국철도공사 KOREA RAILROAD | 2017년도 호남고속선 오송-광주송정간 콘크리트궤도 점검용역 | (주)한국구조물안전연구원<br>(주)한국국토안전연구원<br>(재)한국건설품질연구원 | 이 복 영 | 라 윤 강<br>김 경 기<br>윤 석 기 | 0.2/2.0 (0.3㎜이하 : 흑색)<br>0.4/2.0 (0.3㎜초과 0.5㎜이하 : 청색)<br>0.6/2.0 (0.5㎜초과 1.0㎜미만 : 적색)<br>1.0/2.0 (1.0㎜이상 : 분홍색) | 침목도상분리<br>망상<br>박리,박락,파손<br>백태 | 재료분리<br>철근노출<br>누수,습윤부<br>시공이음분리,층분리 | |

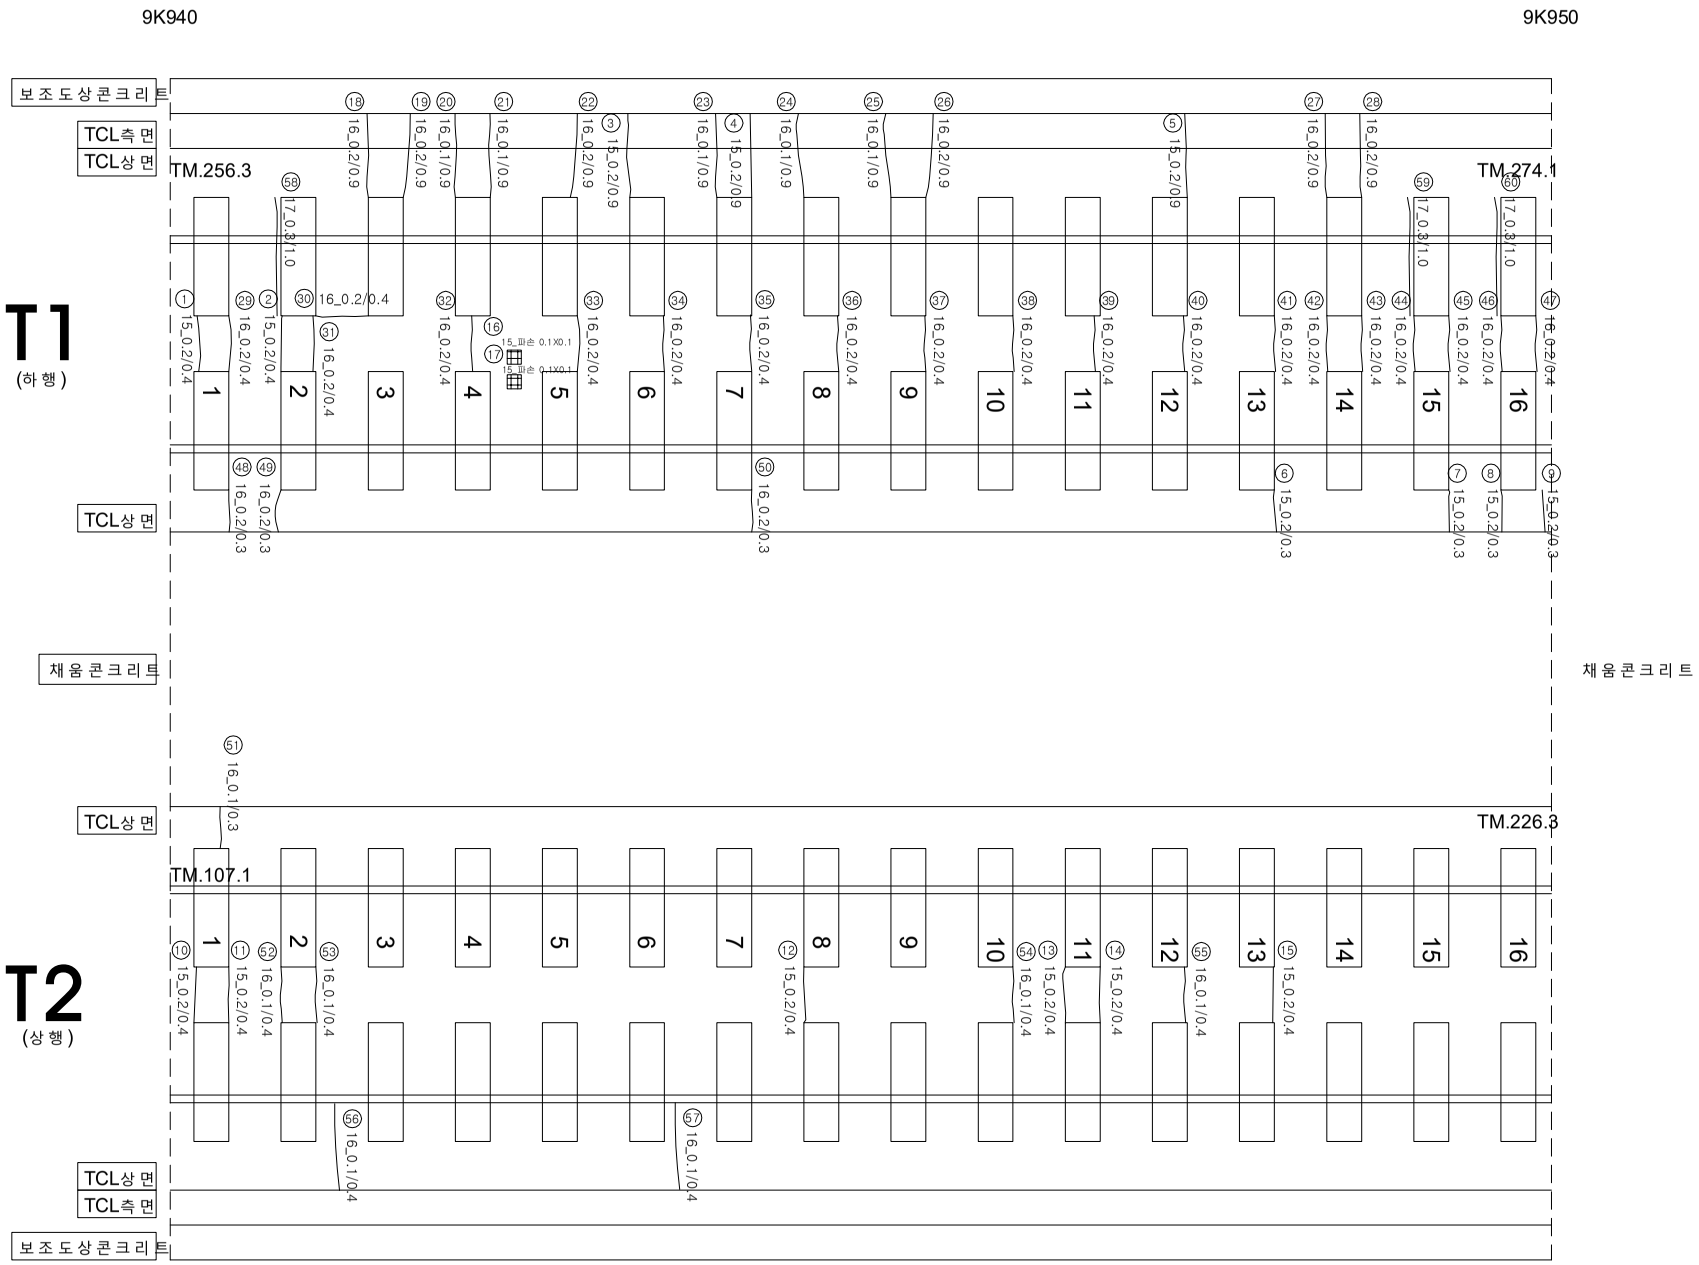
| 연번 | 손상 | 폭 | | 연장 | | 비고 | 연번 | 손상 | 폭 | | 연장 | | 비고 |
|---|---|---|---|---|---|---|---|---|---|---|---|---|---|
| 1 | 균열 | 0.2 | ㎜ | 0.40 | m | | 56 | 균열 | 0.1 | ㎜ | 0.40 | m | |
| 3 | 균열 | 0.2 | ㎜ | 0.90 | m | | 58 | 경계부 균열 | 0.3 | ㎜ | 1.00 | m | 신 규 |
| 4 | 균열 | 0.2 | ㎜ | 0.90 | m | | 59 | 경계부 균열 | 0.3 | ㎜ | 1.00 | m | 신 규 |
| 5 | 균열 | 0.2 | ㎜ | 0.90 | m | | 60 | 경계부 균열 | 0.3 | ㎜ | 1.00 | m | 신 규 |
| 16 | 파손 | 0.1 | m | 0.10 | m | | 71 | | | | | | |
| 17 | 파손 | 0.1 | m | 0.10 | m | | 72 | | | | | | |
