외관조사망도 번호
U2_갈산터널_88(9k950~9k960)

호남고속선 갈산터널_88(9.950~9.960km, S88)

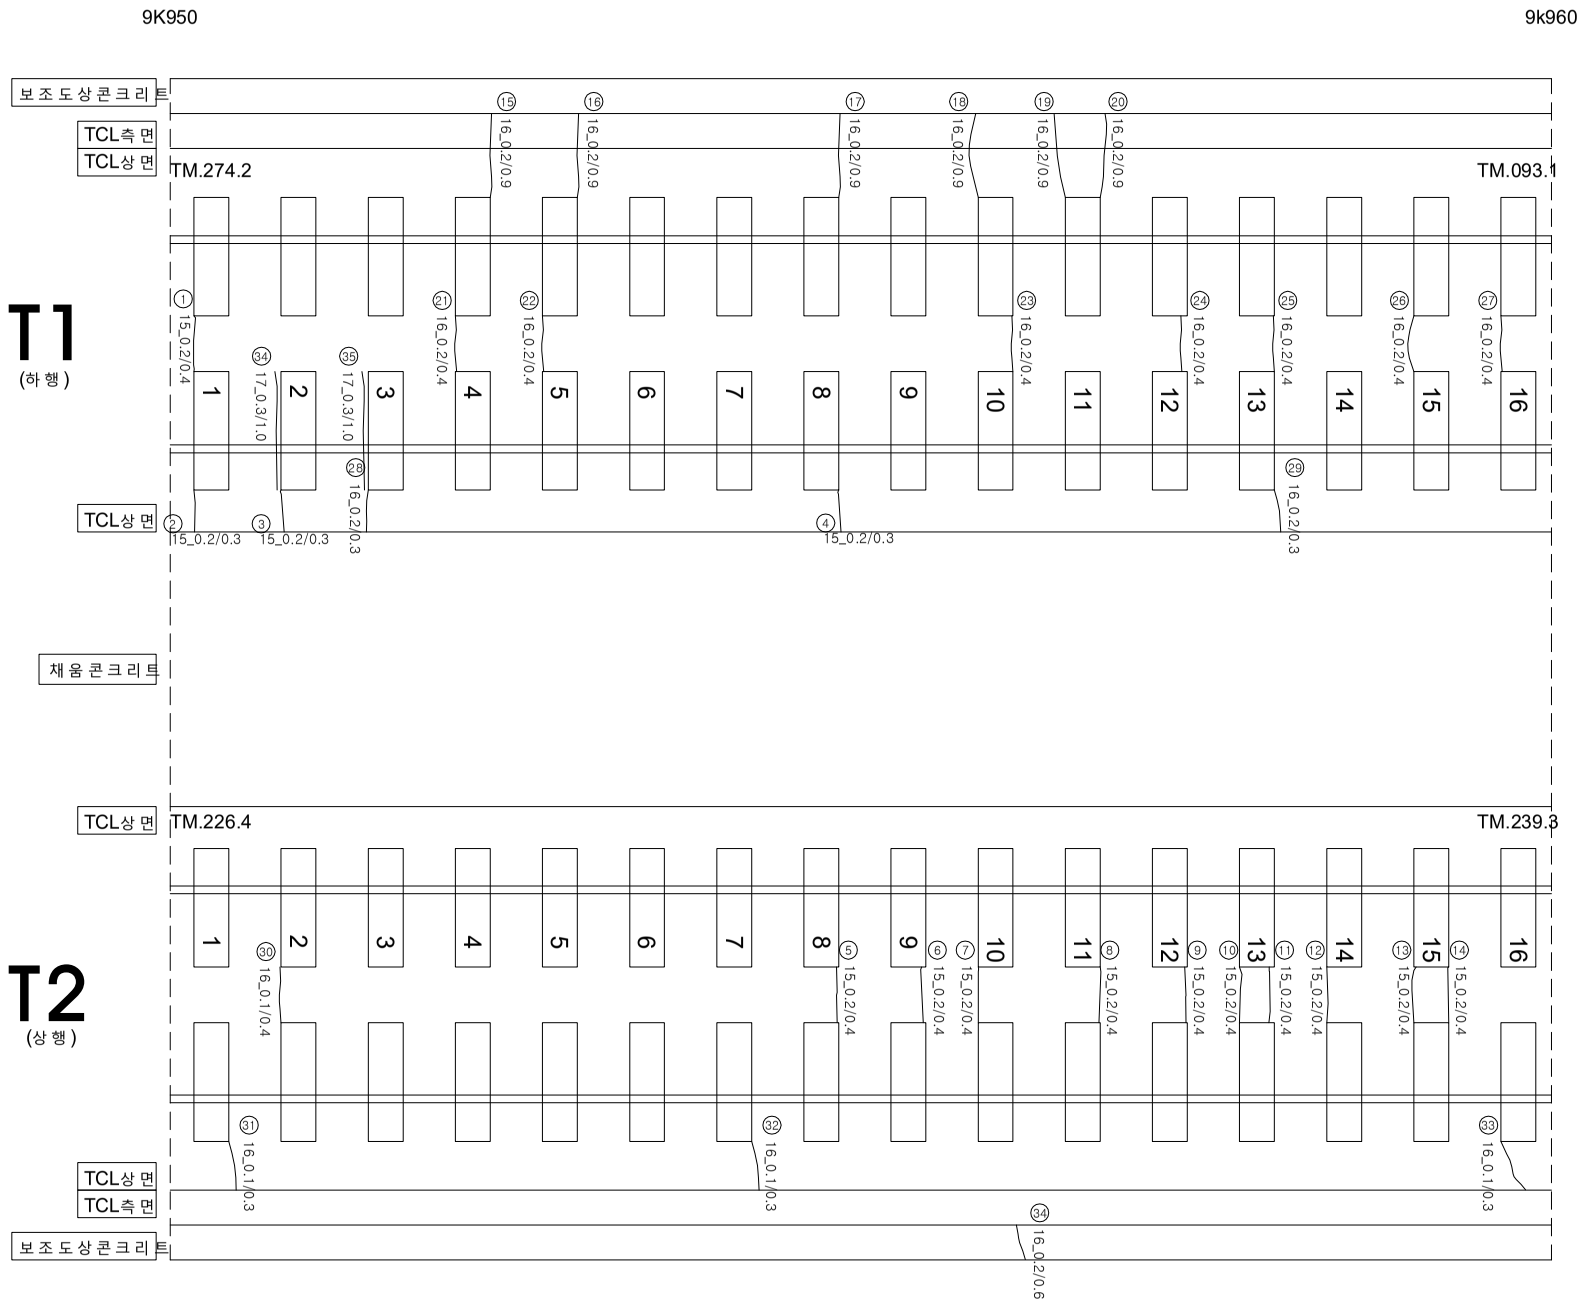
연번	손상	폭		연장		비고	연번	손상	폭		연장		비고
1	균열	0.2	㎜	0.40	m		56						
2	균열	0.2	㎜	0.30	m		57						
3	균열	0.2	㎜	0.30	m		58						
4	균열	0.2	㎜	0.30	m		59						
5	균열	0.2	㎜	0.40	m		60						
6	균열	0.2	㎜	0.40	m		61						
7	균열	0.2	㎜	0.40	m		62						
8	균열	0.2	㎜	0.40	m		63						
9	균열	0.2	㎜	0.40	m		64						
10	균열	0.2	㎜	0.40	m		65						
11	균열	0.2	㎜	0.40	m		66						
12	균열	0.2	㎜	0.40	m		67						
13	균열	0.2	㎜	0.40	m		68						
14	균열	0.2	㎜	0.40	m		69						
15	균열	0.2	㎜	0.90	m		70						
16	균열	0.2	㎜	0.90	m		71						
17	균열	0.2	㎜	0.90	m		72						
18	균열	0.2	㎜	0.90	m		73						
19	균열	0.2	㎜	0.90	m		74						
20	균열	0.2	㎜	0.90	m		75						
21	균열	0.2	㎜	0.40	m		76						
22	균열	0.2	㎜	0.40	m		77						
23	균열	0.2	㎜	0.40	m		78						
24	균열	0.2	㎜	0.40	m		79						
25	균열	0.2	㎜	0.40	m		80						
26	균열	0.2	㎜	0.40	m		81						
27	균열	0.2	㎜	0.40	m		82						
28	균열	0.2	㎜	0.30	m		83						
29	균열	0.2	㎜	0.30	m		84						
30	균열	0.1	㎜	0.30	m		85						
31	균열	0.1	㎜	0.30	m		86						
32	균열	0.1	㎜	0.30	m		87

33	균열	0.2	㎜	0.60	m		88						
34	경계부 균열	0.3	㎜	1.00	m	신 규	89						
35	경계부 균열	0.3	㎜	1.00	m	신 규	90						
36							91						
37							92						
38							93						
39							94						
40							95						
41							96						
42							97						
43							98						
44							99						
45							100						
46							101						
47							102						
48							103						
49							104						
50							105						
51							106						
52							107						
53							108						
54							109						
55							110
