외관조사망도 번호
U2_갈산터널_92(9K990~10k000)

호남고속선 갈산터널_92(9.990~10.000km, S92)

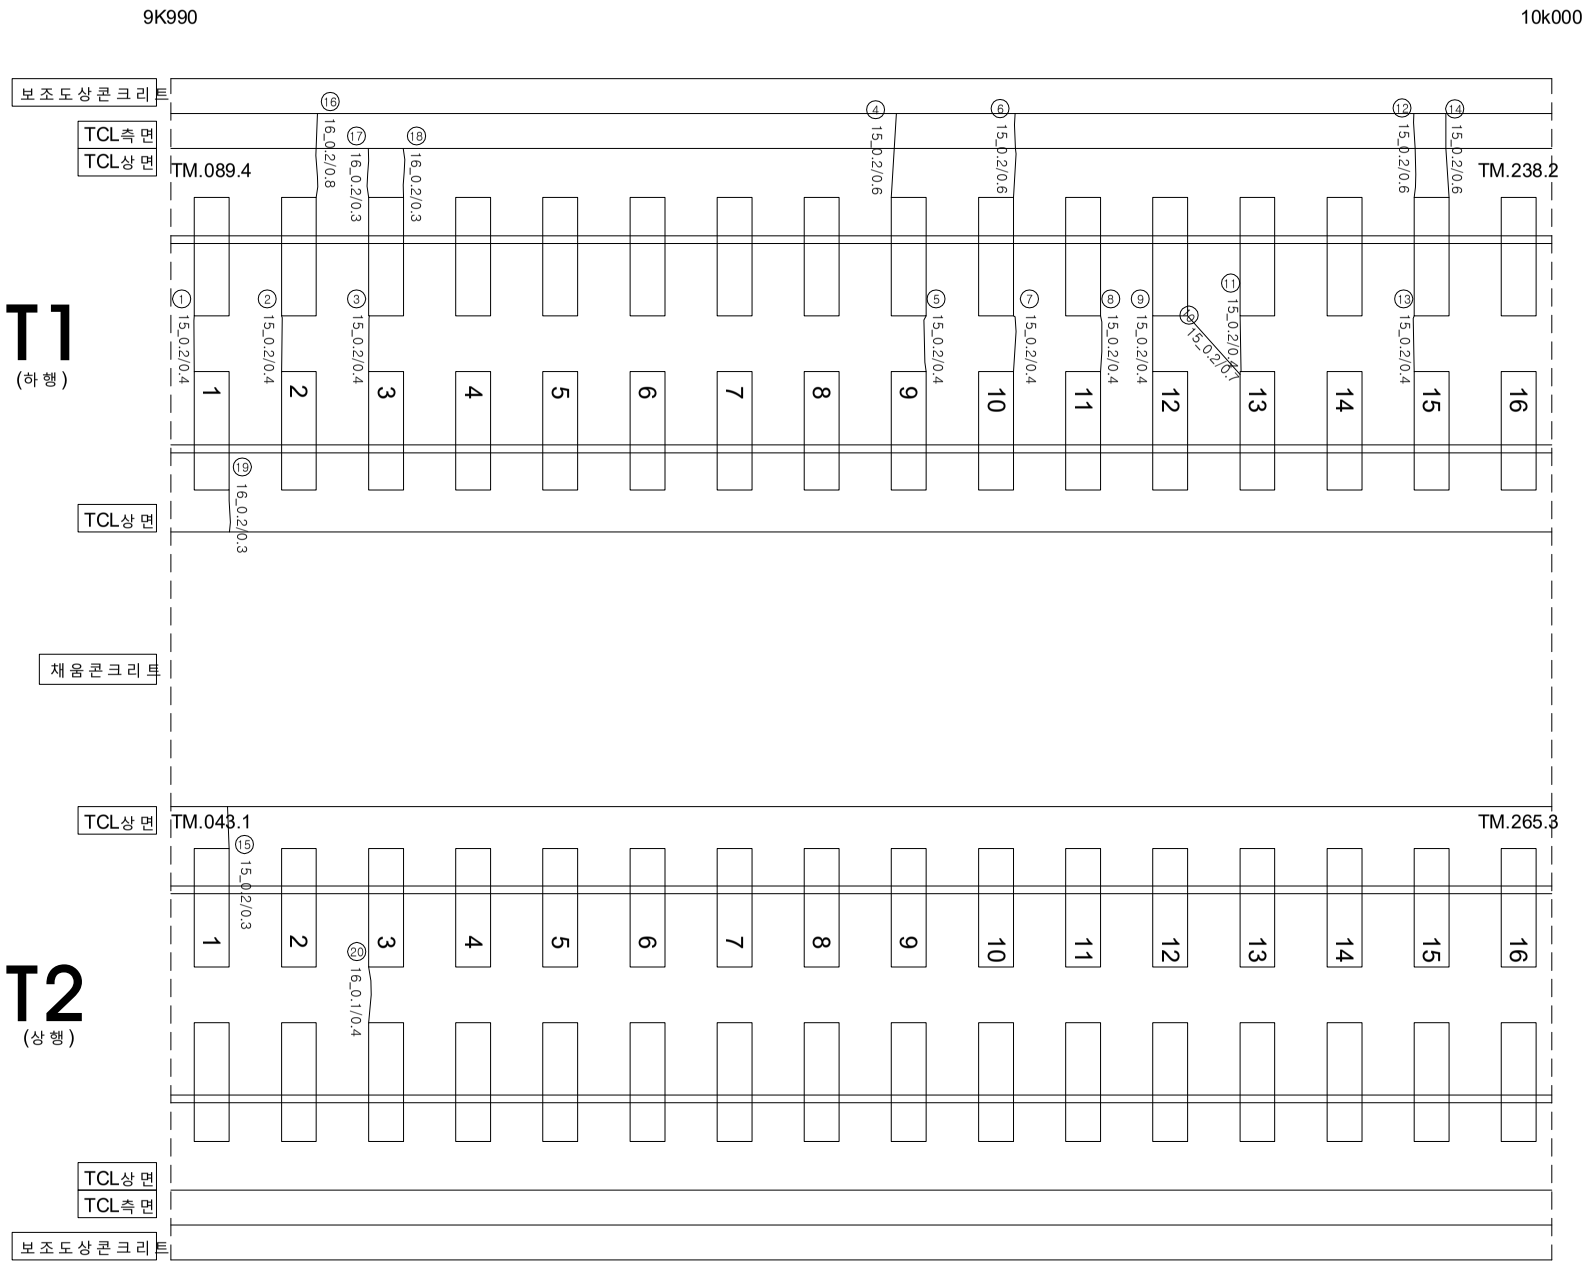
연번	손상	폭		연장		비고	연번	손상	폭		연장		비고
1	균열	0.2	㎜	0.40	m		56						
2	균열	0.2	㎜	0.40	m		57						
3	균열	0.2	㎜	0.40	m		58						
4	균열	0.2	㎜	0.60	m		59						
5	균열	0.2	㎜	0.40	m		60						
6	균열	0.2	㎜	0.60	m		61						
7	균열	0.2	㎜	0.40	m		62						
8	균열	0.2	㎜	0.40	m		63						
9	균열	0.2	㎜	0.40	m		64						
10	균열	0.2	㎜	0.70	m		65						
11	균열	0.2	㎜	0.40	m		66						
12	균열	0.2	㎜	0.60	m		67						
13	균열	0.2	㎜	0.40	m		68						
14	균열	0.2	㎜	0.60	m		69						
15	균열	0.2	㎜	0.30	m		70						
16	균열	0.2	㎜	0.80	m		71						
17	균열	0.2	㎜	0.30	m		72						
18	균열	0.2	㎜	0.30	m		73						
19	균열	0.2	㎜	0.30	m		74						
20	균열	0.1	㎜	0.40	m		75						
21							76						
22							77						
23							78						
24							79						
25							80						
26							81						
27							82						
28							83						
29							84						
30							85						
31							86						
32							87						
33							88						
34							89						
35							90						
36							91						
37							92						
38							93						
39							94
