호남고속선 갈산터널_96(10.030~10.040km, S96)

외관조사망도 번호
U2_갈산터널_96(10k030~10k040)

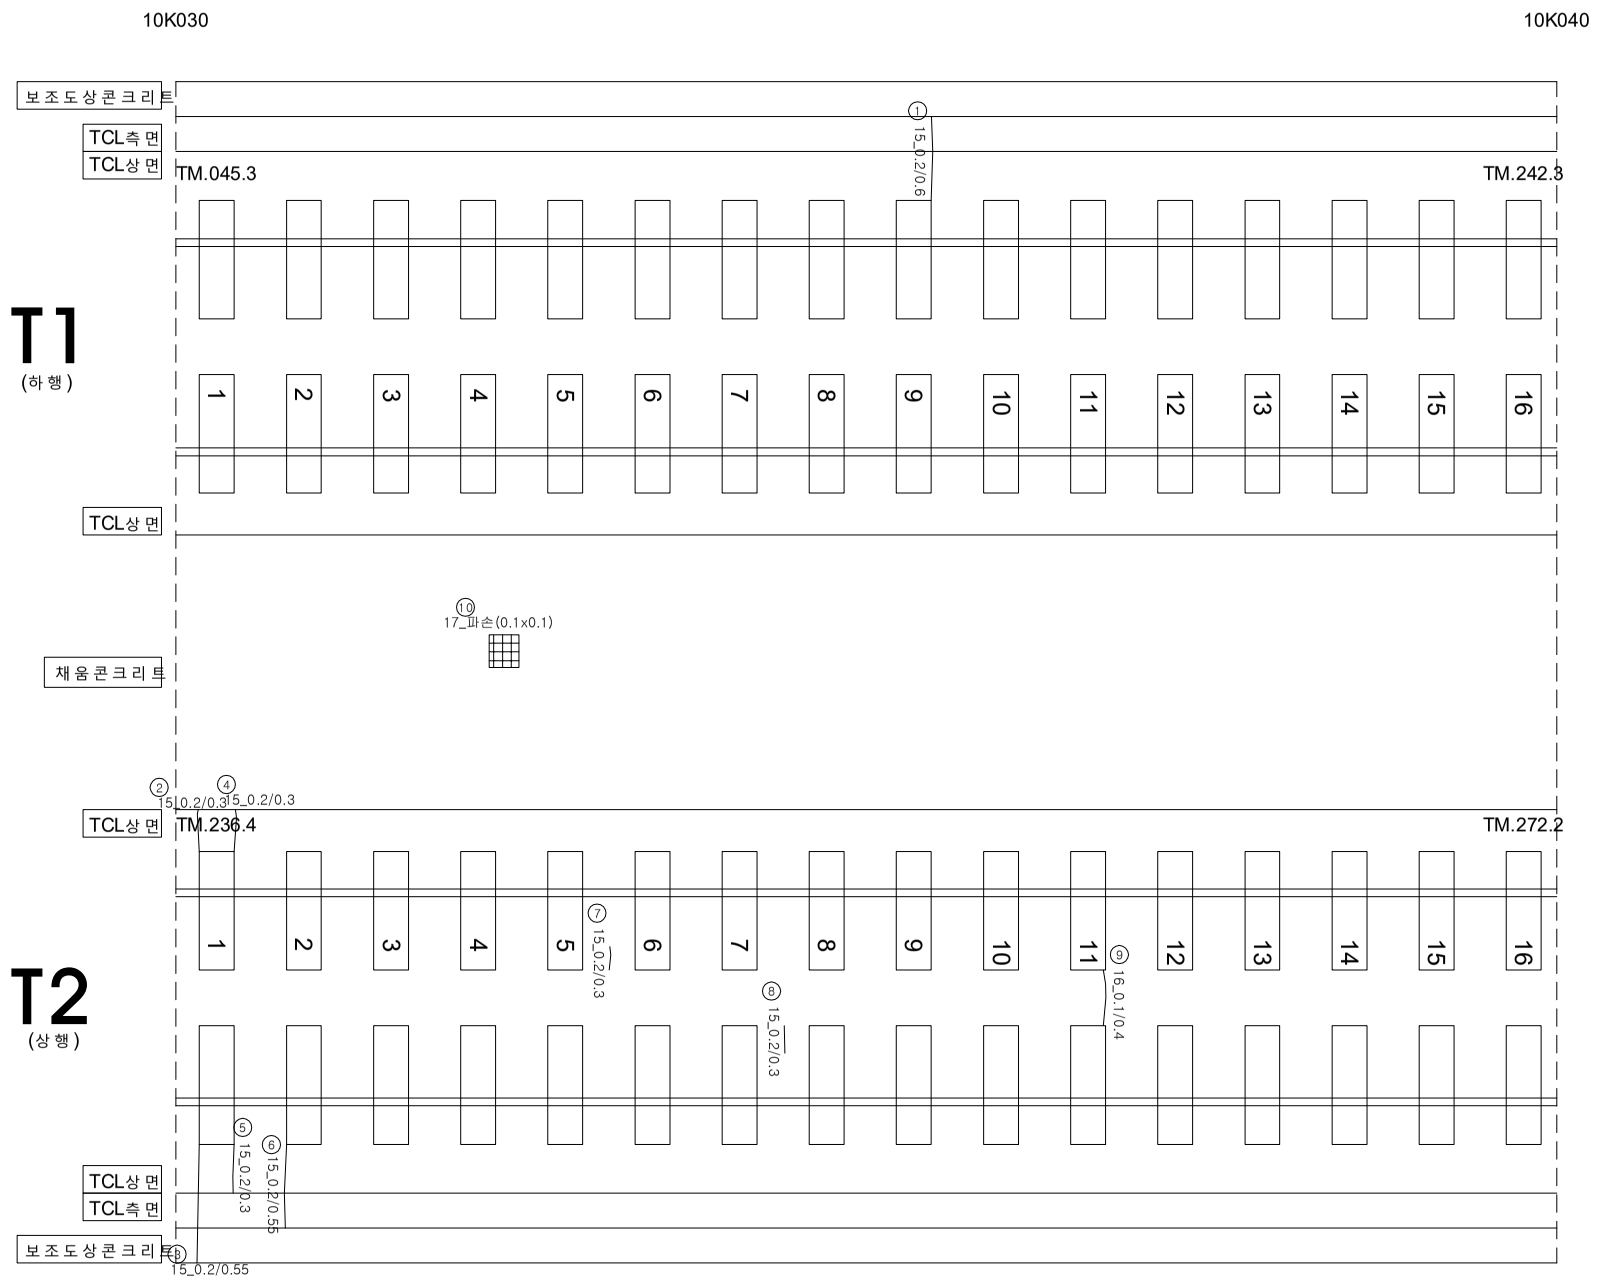
연번	손상	폭		연장		비고	연번	손상	폭		연장		비고
1	균열	0.2	㎜	0.60	m		56						
2	균열	0.2	㎜	0.30	m		57						
3	균열	0.2	㎜	0.55	m		58						
4	균열	0.2	㎜	0.30	m		59						
5	균열	0.2	㎜	0.30	m		60						
6	균열	0.2	㎜	0.55	m		61						
7	균열	0.2	㎜	0.30	m		62						
8	균열	0.2	㎜	0.30	m		63						
9	균열	0.1	㎜	0.40	m		64						
10	파손	0.1	m	0.1	m	신규	65						
11							66						
12							67						
13							68						
14							69						
15							70						
16							71						
17							72						
18							73						
19							74						
20							75						
21							76						
22							77						
23							78						
24							79						
25							80						
26							81						
27							82						
28							83						
29							84						
30							85						
31							86						
32							87						
33							88						
34							89						
35							90						
36							91						
37							92						
38							93						
39							94						
40							95						
41							96						
42							97						
43							98						
44							99						
45							100						
46							101

47							102						
48							103						
49							104						
50							105						
51							106						
52							107						
53							108						
54							109						
55							110
