호남고속선 갈산터널_116(10.230~10.240km, S116)

시 행 사	용 역 명	용 역 사	과업 책임자	참여 분야별 책임자	범례			
KORAIL 한국철도공사 KOREA RAILROAD	2017년도 호남고속선 오송-광주송정간 콘크리트궤도 점검용역	(주)한국구조물안전연구원 (주)한국국토안전연구원 (재)한국건설품질연구원	이 복 영	라 윤 강 김 경 기 윤 석 기	0.2/2.0 (0.3㎜이하 : 흑색) 0.4/2.0 (0.3㎜초과 0.5㎜이하 : 청색) 0.6/2.0 (0.5㎜초과 1.0㎜미만 : 적색) 1.0/2.0 (1.0㎜이상 : 분홍색)	침목도상분리 망상 박리,박락,파손 백태	재료분리 철근노출 누수,습윤부 시공이음분리,층분리

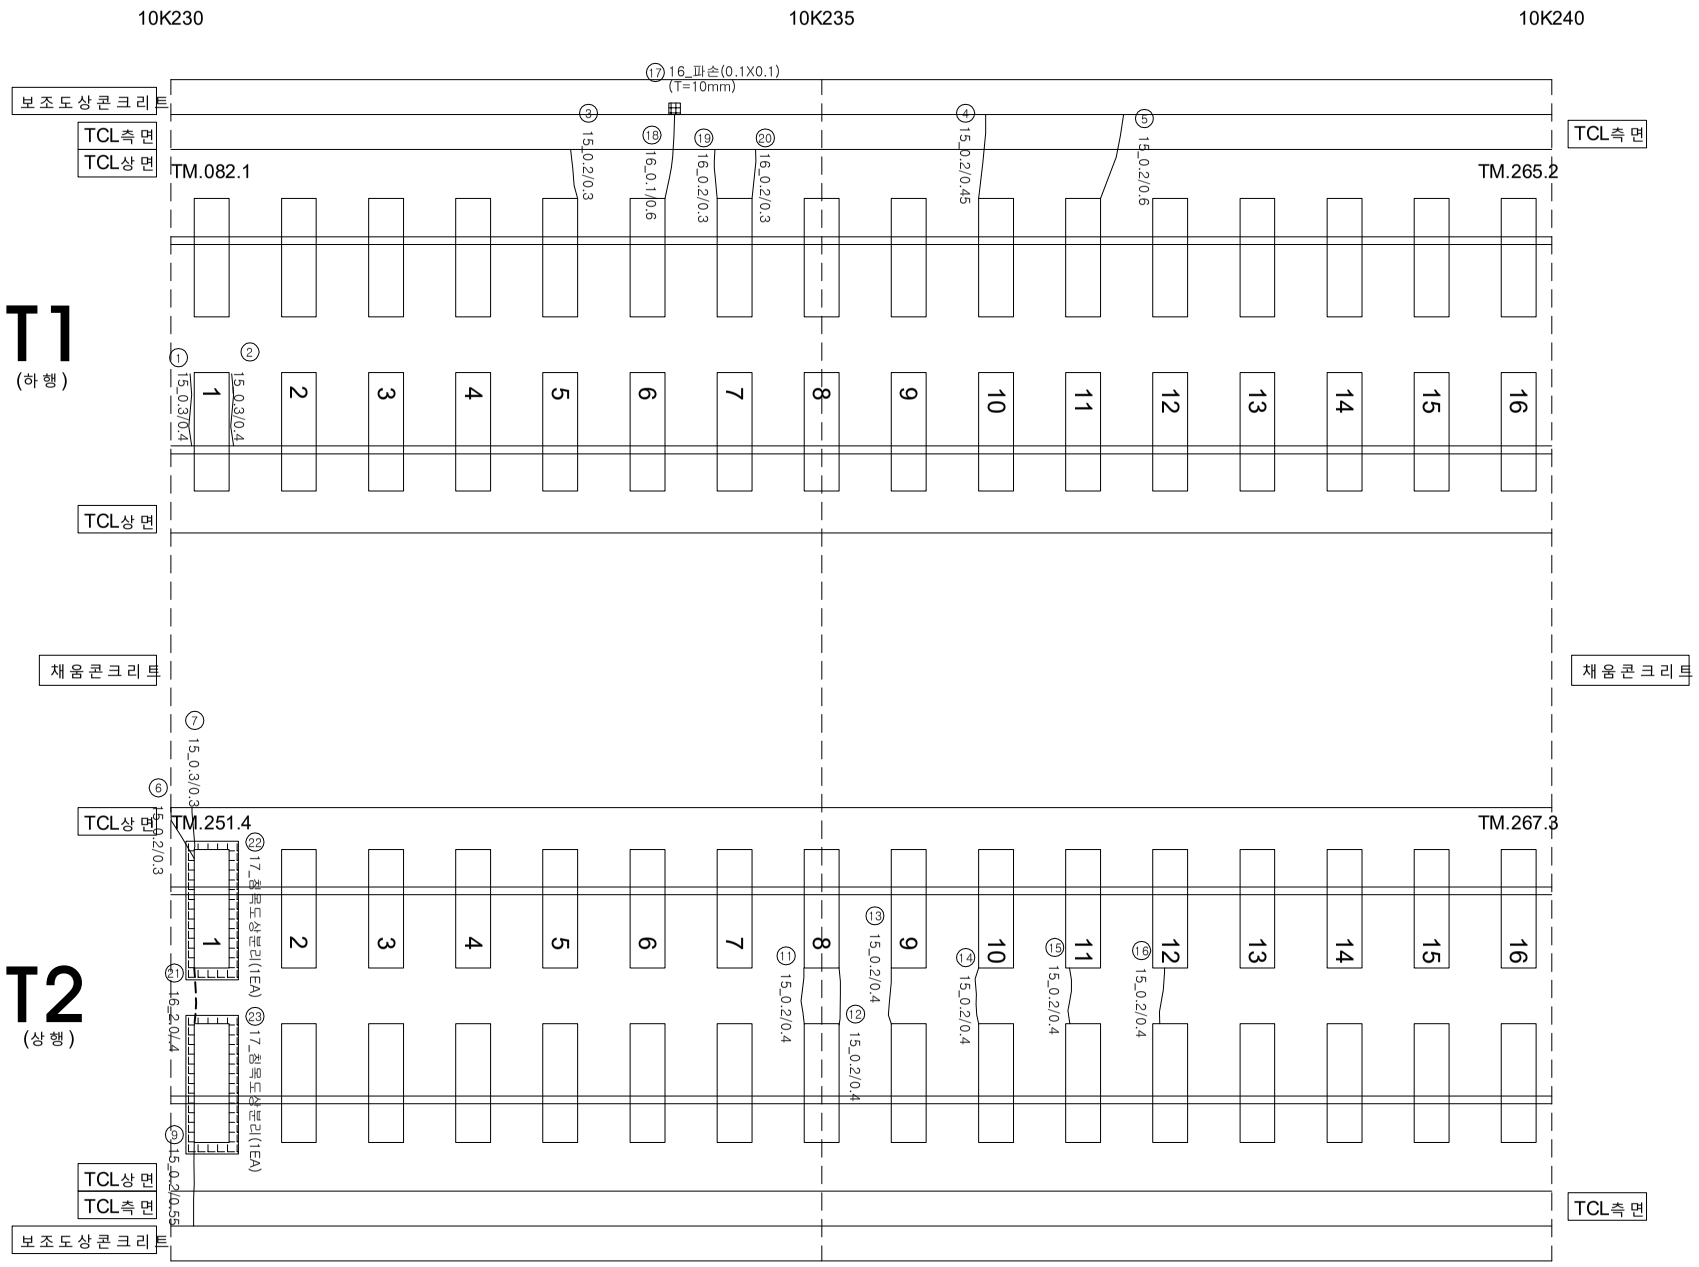
연번	손상	폭		연장		비고	연번	손상	폭		연장		비고
1	경계부 균열	0.3	㎜	0.40	m		56						
2	경계부 균열	0.3	㎜	0.40	m		57						
3	균열	0.2	㎜	0.30	m		58						
4	균열	0.2	㎜	0.45	m		59						
5	균열	0.2	㎜	0.60	m		60						
6	균열	0.2	㎜	0.30	m		61						
7	균열	0.3	㎜	0.30	m		62						
8	경계부 균열	0.3	㎜	0.40	m		63						
9	균열	0.2	㎜	0.55	m		64						
10	경계부 균열	0.3	㎜	0.40	m		65						
11	균열	0.2	㎜	0.40	m		66						
12	균열	0.2	㎜	0.40	m		67						
13	균열	0.2	㎜	0.40	m		68						
14	균열	0.2	㎜	0.40	m		69						
15	균열	0.2	㎜	0.40	m		70						
16	균열	0.2	㎜	0.40	m		71						
17	파손	0.1	m	0.10	m		72						
18	균열	0.1	㎜	0.60	m		73						
19	균열	0.2	㎜	0.30	m		74						
20	균열	0.2	㎜	0.30	m		75						
21	균열	2.0	㎜	0.40	m		76						
22	침목도상분리			1.00	EA	신 규	77						
23	침목도상분리			1.00	EA	신 규	78						
24							79						
25							80						
26							81						
27							82						
28							83						
29							84						
30							85						
31							86						
32							87						
33							88						
34							89						
35							90						
36							91

37							92						
38							93						
39							94						
40							95						
41							96						
42							97						
43							98						
44							99						
45							100						
46							101						
47							102						
48							103						
49							104						
50							105						
51							106						
52							107						
53							108						
54							109						
55							110
