외관조사망도 번호
U2_갈산터널_123(10k300~10k310)

호남고속선 갈산터널_123(10.300~10.310km, S123)

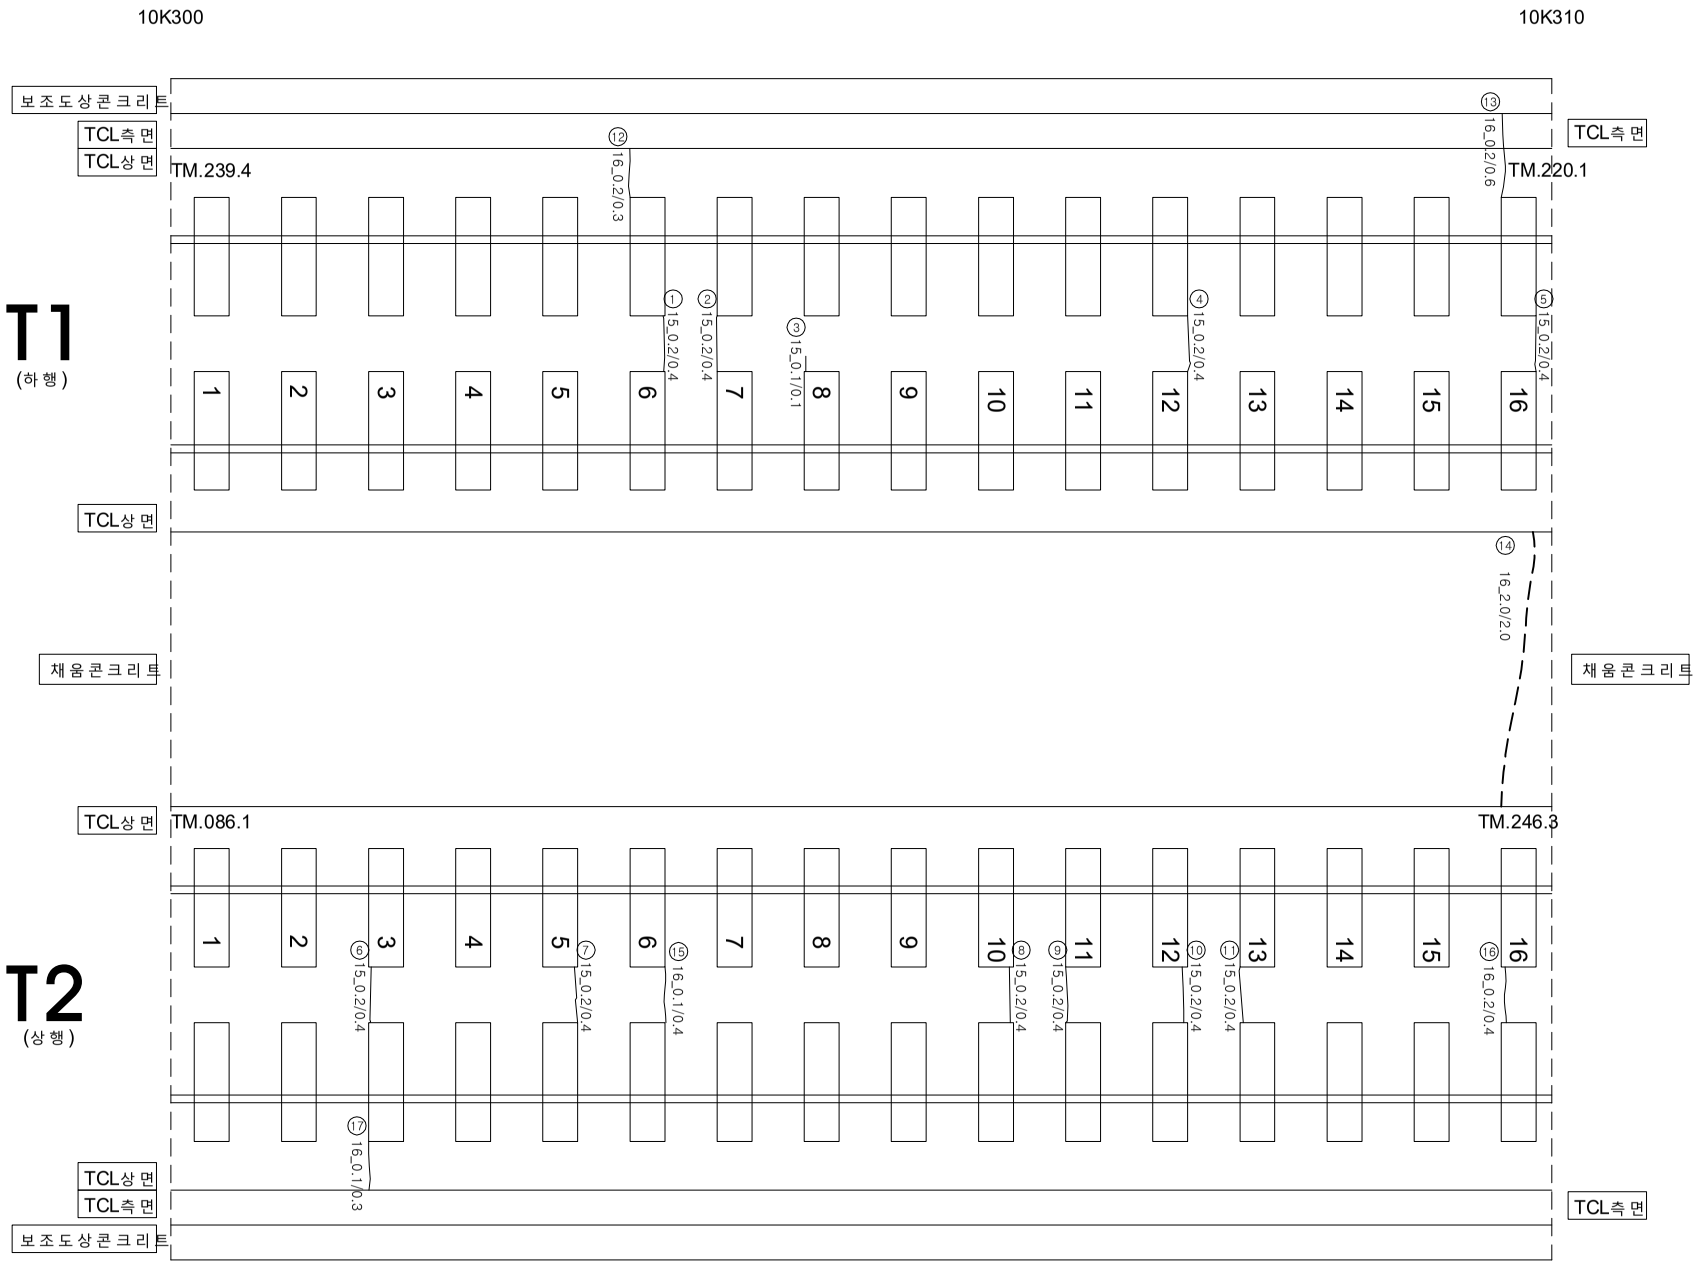
연번	손상	폭		연장		비고	연번	손상	폭		연장		비고
1	균열	0.2	㎜	0.40	m		56						
2	균열	0.2	㎜	0.40	m		57						
3	균열	0.2	㎜	0.40	m		58						
4	균열	0.2	㎜	0.40	m		59						
5	균열	0.2	㎜	0.40	m		60						
6	균열	0.2	㎜	0.40	m		61						
7	균열	0.2	㎜	0.40	m		62						
8	균열	0.2	㎜	0.40	m		63						
9	균열	0.2	㎜	0.40	m		64						
10	균열	0.2	㎜	0.40	m		65						
11	균열	0.2	㎜	0.40	m		66						
12	균열	0.2	㎜	0.30	m		67						
13	균열	0.2	㎜	0.60	m		68						
14	균열	2.0	㎜	2.00	m		69						
15	균열	0.1	㎜	0.40	m		70						
16	균열	0.2	㎜	0.40	m		71						
17	균열	0.1	㎜	0.30	m		72						
18							73						
19							74						
20							75						
21							76						
22							77						
23							78						
24							79						
25							80						
26							81						
27							82						
28							83						
29							84						
30							85						
31							86						
32							87						
33							88						
34							89						
35							90						
36							91						
37							92						
38							93						
39							94						
40							95						
41							96
