호남고속선 갈산터널_127(10.335~10.345km, S127)

외관조사망도 번호
U2_갈산터널_127(10k335~10k354)

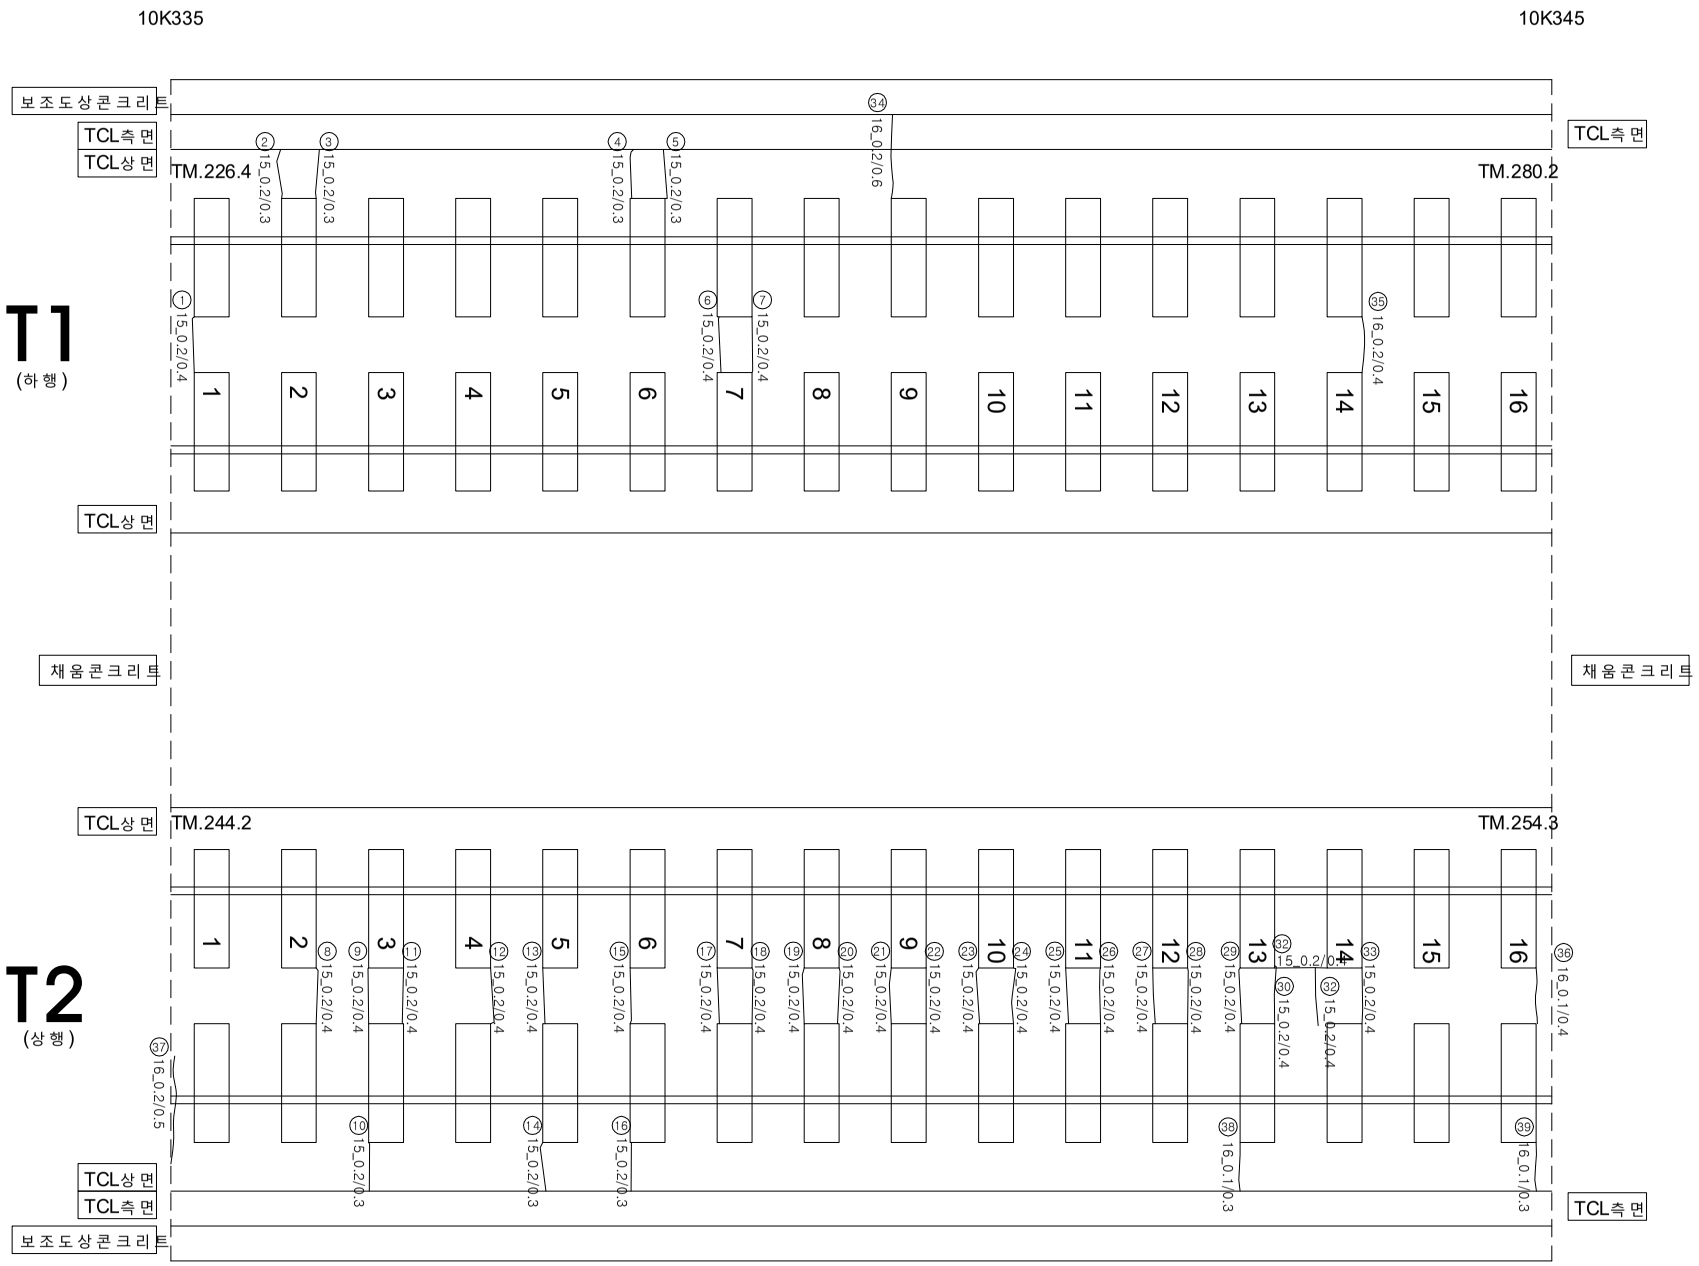
연번	손상	폭		연장		비고	연번	손상	폭		연장		비고
1	균열	0.2	㎜	0.40	m		56						
2	균열	0.2	㎜	0.30	m		57						
3	균열	0.2	㎜	0.30	m		58						
4	균열	0.2	㎜	3.00	m		59						
5	균열	0.2	㎜	0.30	m		60						
6	균열	0.2	㎜	0.40	m		61						
7	균열	0.2	㎜	0.40	m		62						
8	균열	0.2	㎜	0.40	m		63						
9	균열	0.2	㎜	0.40	m		64						
10	균열	0.2	㎜	0.30	m		65						
11	균열	0.2	㎜	0.40	m		66						
12	균열	0.2	㎜	0.40	m		67						
13	균열	0.2	㎜	0.40	m		68						
14	균열	0.2	㎜	0.30	m		69						
15	균열	0.2	㎜	0.40	m		70						
16	균열	0.2	㎜	0.30	m		71						
17	균열	0.2	㎜	0.40	m		72						
18	균열	0.2	㎜	0.40	m		73						
19	균열	0.2	㎜	0.40	m		74						
20	균열	0.2	㎜	0.40	m		75						
21	균열	0.2	㎜	0.40	m		76						
22	균열	0.2	㎜	0.40	m		77						
23	균열	0.2	㎜	0.40	m		78						
24	균열	0.2	㎜	0.40	m		79						
25	균열	0.2	㎜	0.40	m		80						
26	균열	0.2	㎜	0.40	m		81						
27	균열	0.2	㎜	0.40	m		82						
28	균열	0.2	㎜	0.40	m		83						
29	균열	0.2	㎜	0.40	m		84						
30	균열	0.2	㎜	0.40	m		85						
31	균열	0.2	㎜	0.40	m		86						
32	균열	0.2	㎜	0.40	m		87

33	균열	0.2	㎜	0.40	m		88						
34	균열	0.2	㎜	0.60	m		89						
35	균열	0.2	㎜	0.40	m		90						
36	균열	0.1	㎜	0.40	m		91						
37	균열	0.2	㎜	0.50	m		92						
38	균열	0.1	㎜	0.30	m		93						
39	균열	0.1	㎜	0.30	m		94						
40							95						
41							96						
42							97						
43							98						
44							99						
45							100						
46							101						
47							102						
48							103						
49							104						
50							105						
51							106						
52							107						
53							108						
54							109						
55							110
