호남고속선 갈산터널_128(10.345~10.350km, S128)

외관조사망도 번호
U2_갈산터널_128(10k345~10k350)

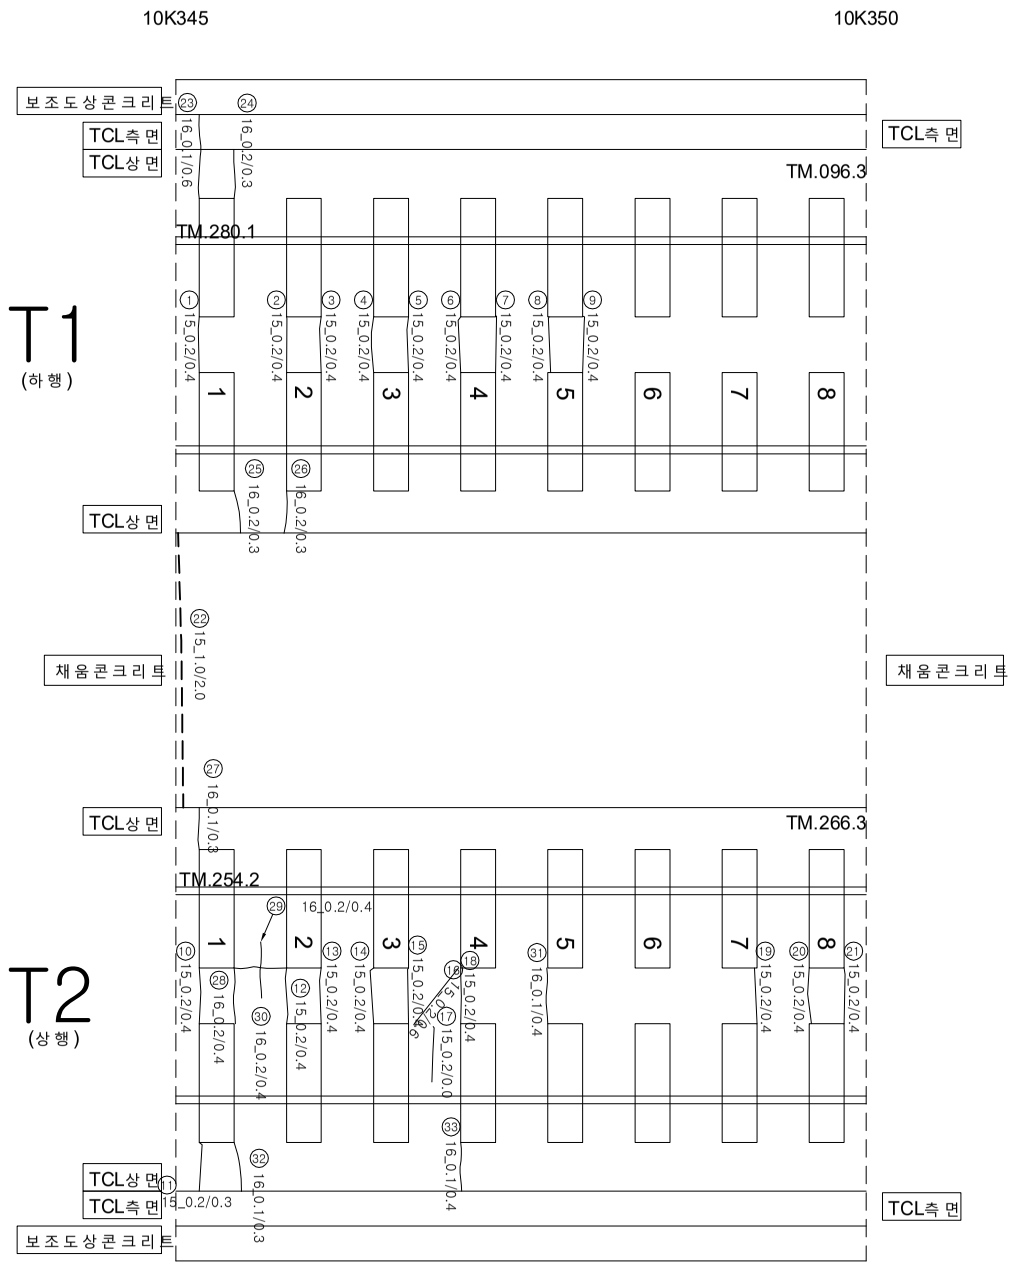
연번	손상	폭		연장		비고	연번	손상	폭		연장		비고
1	균열	0.2	㎜	0.40	m		56						
2	균열	0.2	㎜	0.40	m		57						
3	균열	0.2	㎜	0.40	m		58						
4	균열	0.2	㎜	0.40	m		59						
5	균열	0.2	㎜	0.40	m		60						
6	균열	0.2	㎜	0.40	m		61						
7	균열	0.2	㎜	0.40	m		62						
8	균열	0.2	㎜	0.40	m		63						
9	균열	0.2	㎜	0.40	m		64						
10	균열	0.2	㎜	0.40	m		65						
11	균열	0.2	㎜	0.40	m		66						
12	균열	0.2	㎜	0.40	m		67						
13	균열	0.2	㎜	0.40	m		68						
14	균열	0.2	㎜	0.40	m		69						
15	균열	0.2	㎜	0.40	m		70						
16	균열	0.2	㎜	0.60	m		71						
17	균열	0.2	㎜	0.40	m		72						
18	균열	0.2	㎜	0.40	m		73						
19	균열	0.2	㎜	0.40	m		74						
20	균열	0.2	㎜	0.40	m		75						
21	균열	0.2	㎜	0.40	m		76						
22	균열	1.0	㎜	2.00	m		77						
23	균열	0.1	㎜	0.60	m		78						
24	균열	0.2	㎜	0.30	m		79						
25	균열	0.2	㎜	0.30	m		80						
26	균열	0.2	㎜	0.30	m		81						
27	균열	0.1	㎜	0.30	m		82						
28	균열	0.2	㎜	0.40	m		83						
29	균열	0.2	㎜	0.40	m		84						
30	균열	0.2	㎜	0.40	m		85						
31	균열	0.1	㎜	0.40	m		86						
32	균열	0.1	㎜	0.30	m		87

33	균열	0.1	㎜	0.40	m		88						
34							89						
35							90						
36							91						
37							92						
38							93						
39							94						
40							95						
41							96						
42							97						
43							98						
44							99						
45							100						
46							101						
47							102						
48							103						
49							104						
50							105						
51							106						
52							107						
53							108						
54							109						
55							110
