호남고속선 갈산터널_130(10.360~10.370km, S130)

외관조사망도 번호
U2_갈산터널_130(10k360~10k370)

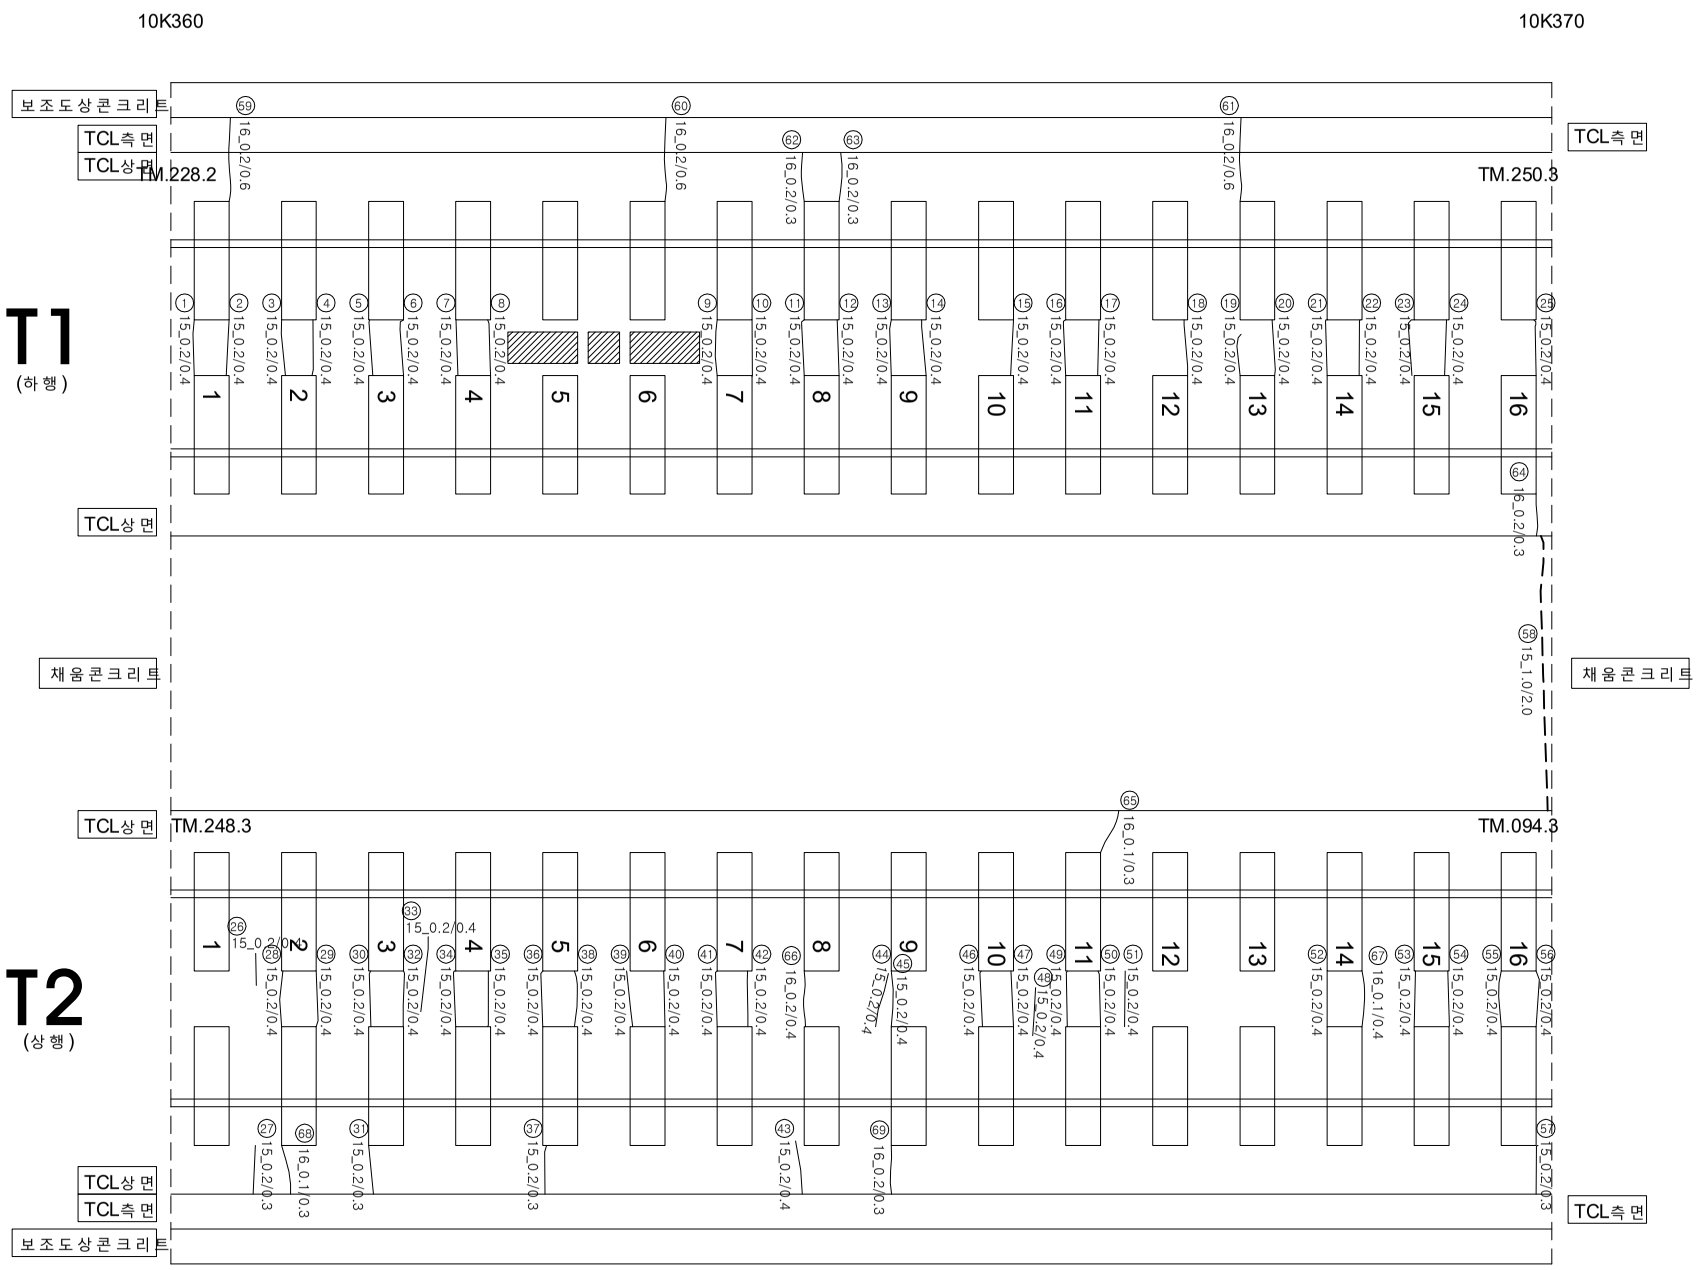
연번	손상	폭		연장		비고	연번	손상	폭		연장		비고
1	균열	0.2	mm	0.40	m		56	균열	0.2	mm	0.40	m	
2	균열	0.2	mm	0.40	m		57	균열	0.2	mm	0.30	m	
3	균열	0.2	mm	0.40	m		58	균열	1.0	mm	2.00	m	
4	균열	0.2	mm	0.40	m		59	균열	0.2	mm	0.60	m	
5	균열	0.2	mm	0.40	m		60	균열	0.2	mm	0.60	m	
6	균열	0.2	mm	0.40	m		61	균열	0.2	mm	0.60	m	
7	균열	0.2	mm	0.40	m		62	균열	0.2	mm	0.30	m	
8	균열	0.2	mm	0.40	m		63	균열	0.2	mm	0.30	m	
9	균열	0.2	mm	0.40	m		64	균열	0.2	mm	0.30	m	
10	균열	0.2	mm	0.40	m		65	균열	0.1	mm	0.30	m	
11	균열	0.2	mm	0.40	m		66	균열	0.2	mm	0.40	m	
12	균열	0.2	mm	0.40	m		67	균열	0.1	mm	0.40	m	
13	균열	0.2	mm	0.40	m		68	균열	0.1	mm	0.30	m	
14	균열	0.2	mm	0.40	m		69	균열	0.2	mm	0.30	m	
15	균열	0.2	mm	0.40	m		70						
16	균열	0.2	mm	0.40	m		71						
17	균열	0.2	mm	0.40	m		72						
18	균열	0.2	mm	0.40	m		73						
19	균열	0.2	mm	0.40	m		74						
20	균열	0.2	mm	0.40	m		75						
21	균열	0.2	mm	0.40	m		76						
22	균열	0.2	mm	0.40	m		77						
23	균열	0.2	mm	0.40	m		78						
24	균열	0.2	mm	0.40	m		79						
25	균열	0.2	mm	0.40	m		80

26	균열	0.2	mm	0.40	m		81						
27	균열	0.2	mm	0.30	m		82						
28	균열	0.2	mm	0.40	m		83						
29	균열	0.2	mm	0.40	m		84						
30	균열	0.2	mm	0.40	m		85						
31	균열	0.2	mm	0.30	m		86						
32	균열	0.2	mm	0.40	m		87						
33	균열	0.2	mm	0.40	m		88						
34	균열	0.2	mm	0.40	m		89						
35	균열	0.2	mm	0.40	m		90						
36	균열	0.2	mm	0.40	m		91						
37	균열	0.2	mm	0.30	m		92						
38	균열	0.2	mm	0.40	m		93						
39	균열	0.2	mm	0.40	m		94						
40	균열	0.2	mm	0.40	m		95						
41	균열	0.2	mm	0.40	m		96						
42	균열	0.2	mm	0.40	m		97						
43	균열	0.2	mm	0.40	m		98						
44	균열	0.2	mm	0.40	m		99						
45	균열	0.2	mm	0.40	m		100						
46	균열	0.2	mm	0.40	m		101						
47	균열	0.2	mm	0.40	m		102						
48	균열	0.2	mm	0.40	m		103						
49	균열	0.2	mm	0.40	m		104						
50	균열	0.2	mm	0.40	m		105						
51	균열	0.2	mm	0.40	m		106						
52	균열	0.2	mm	0.40	m		107						
53	균열	0.2	mm	0.40	m		108						
54	균열	0.2	mm	0.40	m		109						
55	균열	0.2	mm	0.40	m		110
