호남고속선 갈산터널_137(10.425~10.430km, S137)

외관조사망도 번호
U2_갈산터널_137(10k425~10k430)

시행사	용역명	용역사	과업 책임자	분야별 책임자
KORAIL 한국철도공사 KOREA RAILROAD	2017년도 호남고속선 오송-광주송정간 콘크리트궤도 점검용역	(주)한국구조물안전연구원 (주)한국국토안전연구원 (재)한국건설품질연구원	이 복 영	라 윤 강 김 경 기 윤 석 기

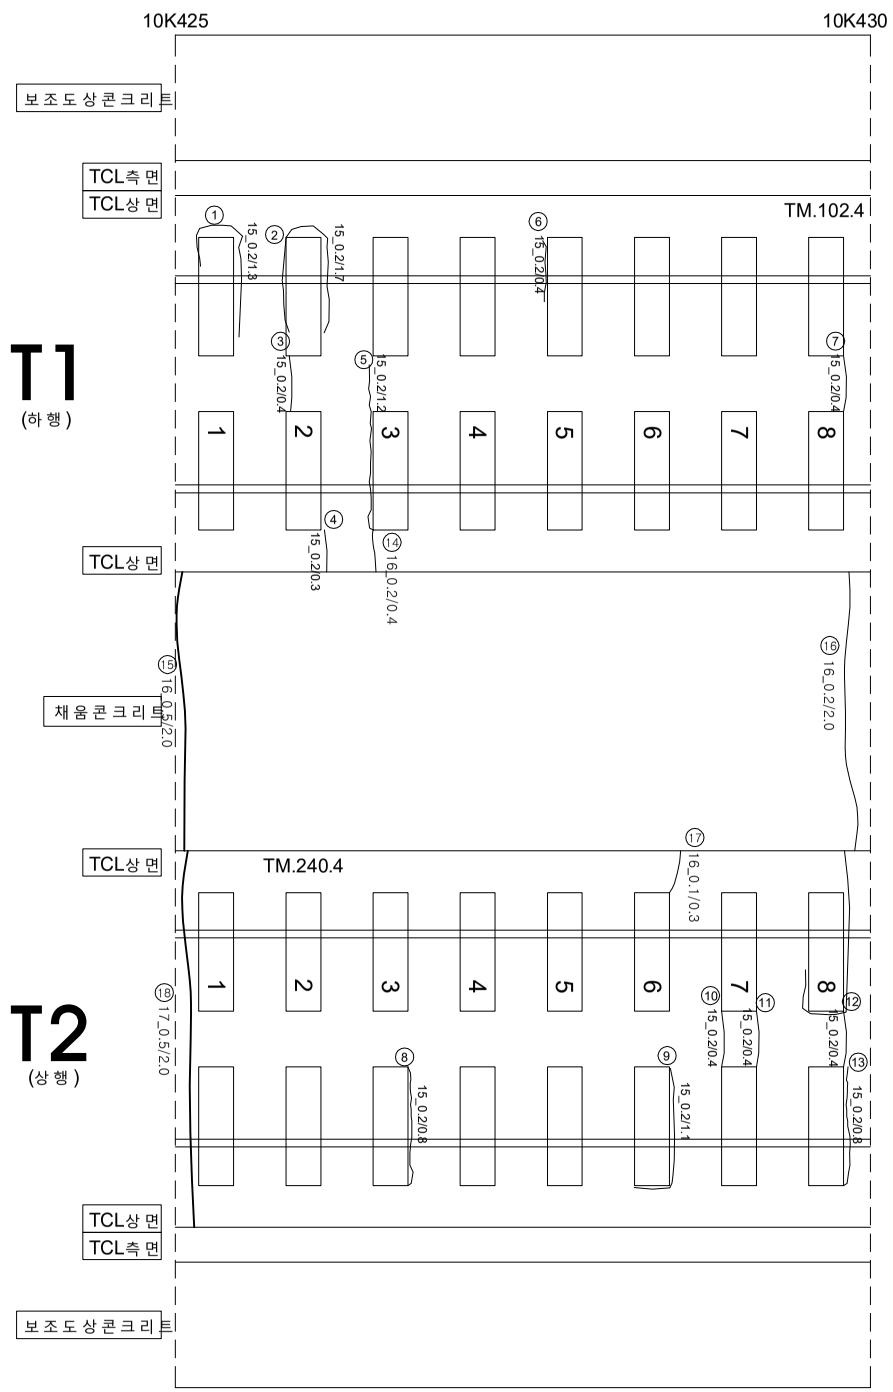
연번	손상	폭		연장		비고	연번	손상	폭		연장		비고
1	경계부균열	0.2	㎜	1.30	m		56						
2	경계부균열	0.2	㎜	1.70	m		57						
3	균열	0.2	㎜	0.40	m		58						
4	균열	0.2	㎜	0.30	m		59						
5	경계부균열	0.2	㎜	1.20	m		60						
6	경계부균열	0.2	㎜	0.40	m		61						
7	균열	0.2	㎜	0.40	m		62						
8	경계부균열	0.2	㎜	0.80	m		63						
9	경계부균열	0.2	㎜	1.10	m		64						
10	균열	0.2	㎜	0.40	m		65						
11	균열	0.2	㎜	0.40	m		66						
12	경계부균열	0.2	㎜	0.40	m		67						
13	경계부균열	0.2	㎜	0.80	m		68						
14	균열	0.2	㎜	0.40	m		69						
15	균열	0.5	㎜	2.00	m		70						
16	균열	0.2	㎜	2.00	m		71						
17	균열	0.1	㎜	0.30	m		72						
18	균열	0.5	㎜	2.00	m	신규	73						
19							74						
20							75						
21							76						
22							77						
23							78						
24							79						
25							80						
26							81						
27							82						
28							83						
29							84						
30							85						
31							86						
32							87						
33							88						
34							89						
35							90						
36							91						
37							92						
38							93						
39							94

40							95						
41							96						
42							97						
43							98						
44							99						
45							100						
46							101						
47							102						
48							103						
49							104						
50							105						
51							106						
52							107						
53							108						
54							109						
55							110
