호남고속선 갈산터널_141(10.460~10.470km, S141)

외관조사망도 번호
U2_갈산터널_141(10k460~10k470)

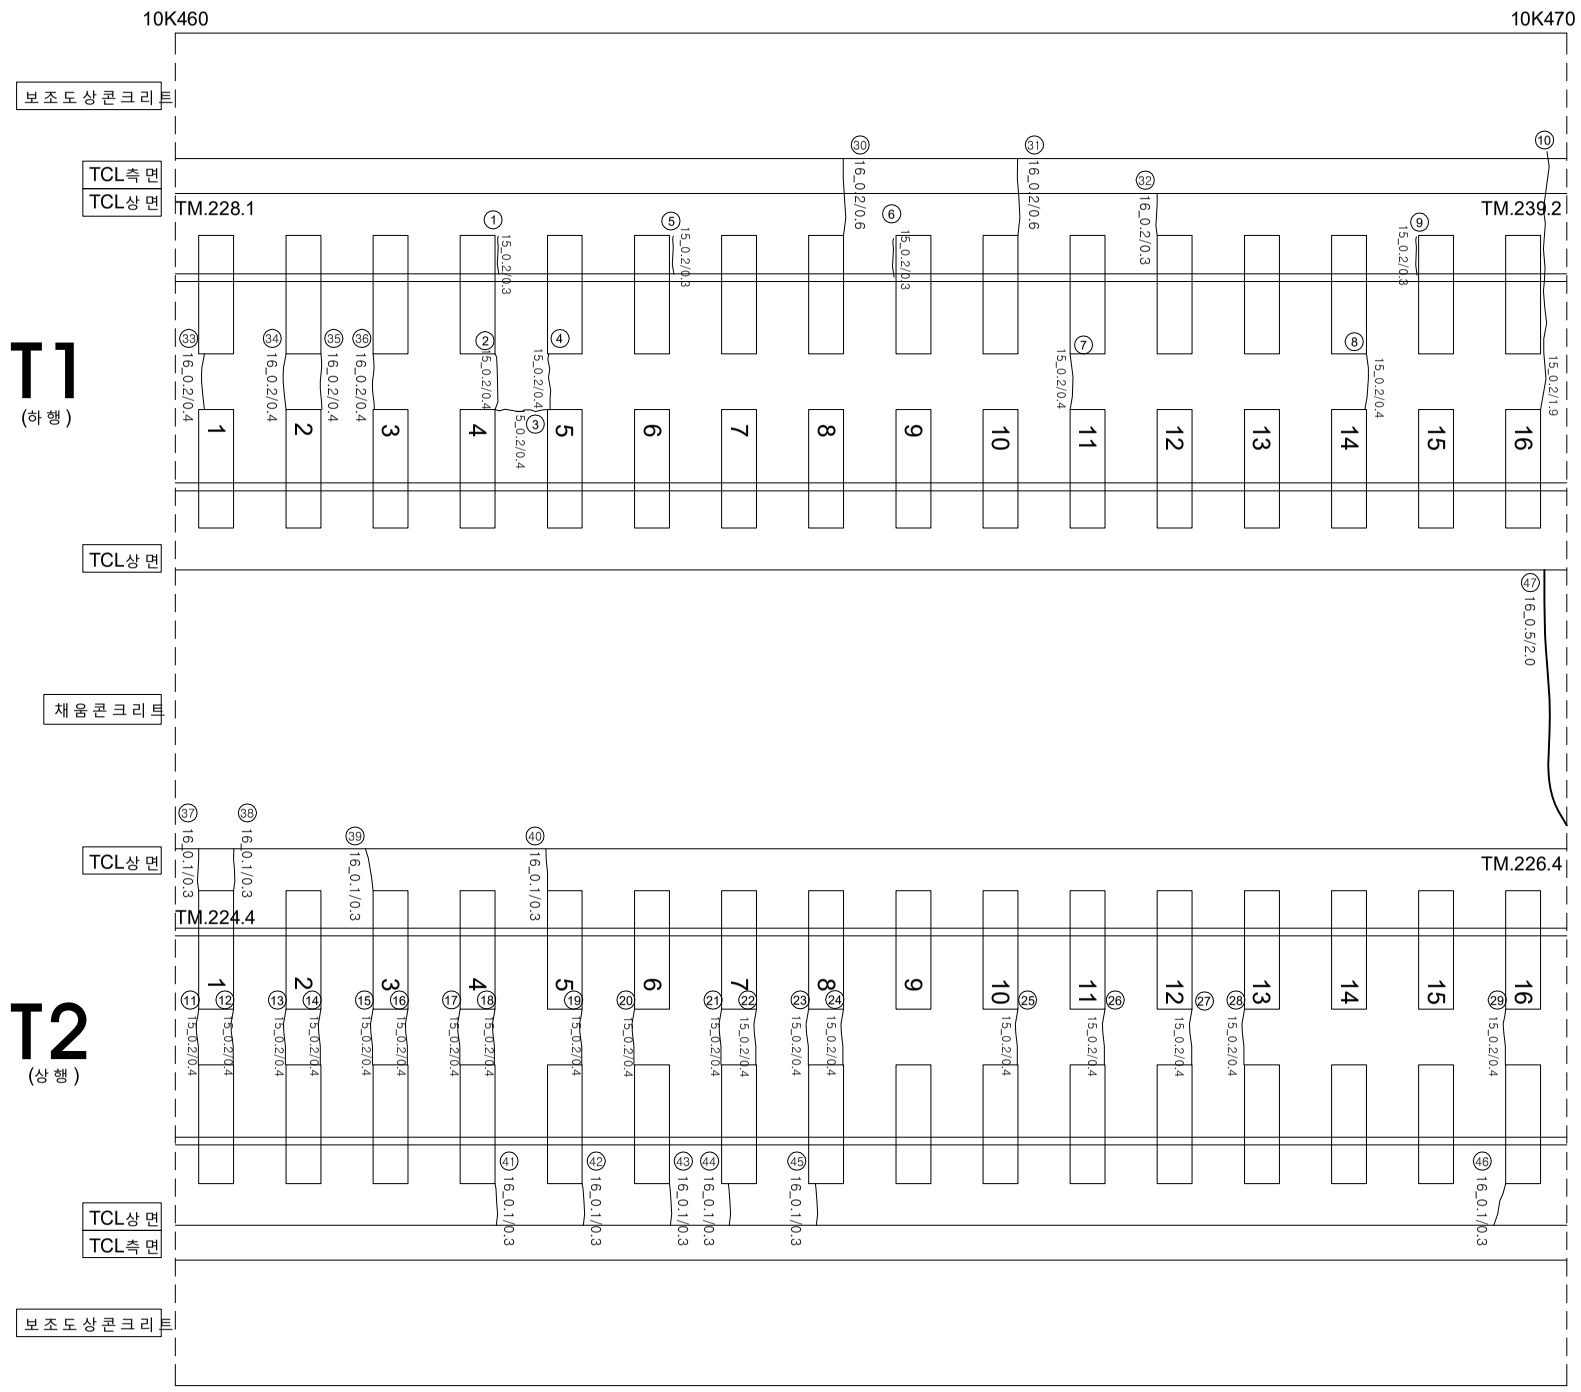
연번	손상	폭		연장		비고	연번	손상	폭		연장		비고
1	경계부균열	0.2	㎜	0.30	m		56						
2	균열	0.2	㎜	0.40	m		57						
3	균열	0.2	㎜	0.40	m		58						
4	균열	0.2	㎜	0.40	m		59						
5	경계부균열	0.2	㎜	0.30	m		60						
6	경계부균열	0.2	㎜	0.30	m		61						
7	균열	0.2	㎜	0.40	m		62						
8	균열	0.2	㎜	0.40	m		63						
9	경계부균열	0.2	㎜	0.30	m		64						
10	경계부균열	0.2	㎜	1.90	m		65						
11	균열	0.2	㎜	0.40	m		66						
12	균열	0.2	㎜	0.40	m		67						
13	균열	0.2	㎜	0.40	m		68						
14	균열	0.2	㎜	0.40	m		69						
15	균열	0.2	㎜	0.40	m		70						
16	균열	0.2	㎜	0.40	m		71						
17	균열	0.2	㎜	0.40	m		72						
18	균열	0.2	㎜	0.40	m		73						
19	균열	0.2	㎜	0.40	m		74						
20	균열	0.2	㎜	0.40	m		75						
21	균열	0.2	㎜	0.40	m		76						
22	균열	0.2	㎜	0.40	m		77						
23	균열	0.2	㎜	0.40	m		78						
24	균열	0.2	㎜	0.40	m		79						
25	균열	0.2	㎜	0.40	m		80						
26	균열	0.2	㎜	0.40	m		81						
27	균열	0.2	㎜	0.40	m		82						
28	균열	0.2	㎜	0.40	m		83						
29	균열	0.2	㎜	0.40	m		84						
30	균열	0.2	㎜	0.60	m		85						
31	균열	0.2	㎜	0.60	m		86

32	균열	0.2	㎜	0.30	m		87						
33	균열	0.2	㎜	0.40	m		88						
34	균열	0.2	㎜	0.40	m		89						
35	균열	0.2	㎜	0.40	m		90						
36	균열	0.2	㎜	0.40	m		91						
37	균열	0.1	㎜	0.30	m		92						
38	균열	0.1	㎜	0.30	m		93						
39	균열	0.1	㎜	0.30	m		94						
40	균열	0.1	㎜	0.30	m		95						
41	균열	0.1	㎜	0.30	m		96						
42	균열	0.1	㎜	0.30	m		97						
43	균열	0.1	㎜	0.30	m		98						
44	균열	0.1	㎜	0.30	m		99						
45	균열	0.1	㎜	0.30	m		100						
46	균열	0.1	㎜	0.30	m		101						
47	균열	0.5	㎜	2.00	m		102						
48							103						
49							104						
50							105						
51							106						
52							107						
53							108						
54							109						
55							110
