| 외관조사망도 번호 |
|---|
| U2_갈산터널_142(10k470~10k480) |

# 호남고속선 갈산터널_142(10.470~10.480km, S142)

| 시 행 사 | 용 역 명 | 용 역 사 | 과 업 참 여 자 | | 범례 | | | |
|---|---|---|---|---|---|---|---|---|
| KORAIL 한국철도공사 KOREA RAILROAD | 2017년도 호남고속선 오송-광주송정간 콘크리트궤도 점검용역 | (주)한국구조물안전연구원<br>(주)한국국토안전연구원<br>(재)한국건설품질연구원 | 이 복 영 | 라 윤 강<br>김 경 기<br>윤 석 기 | 0.2/2.0 (0.3㎜이하 : 흑색)<br>0.4/2.0 (0.3㎜초과 0.5㎜이하 : 청색)<br>0.6/2.0 (0.5㎜초과 1.0㎜미만 : 적색)<br>1.0/2.0 (1.0㎜이상 : 분홍색) | 침목도상분리<br>망상<br>박리,박락,파손<br>백태 | 재료분리<br>철근노출<br>누수,습윤부<br>시공이음분리,층분리 | |

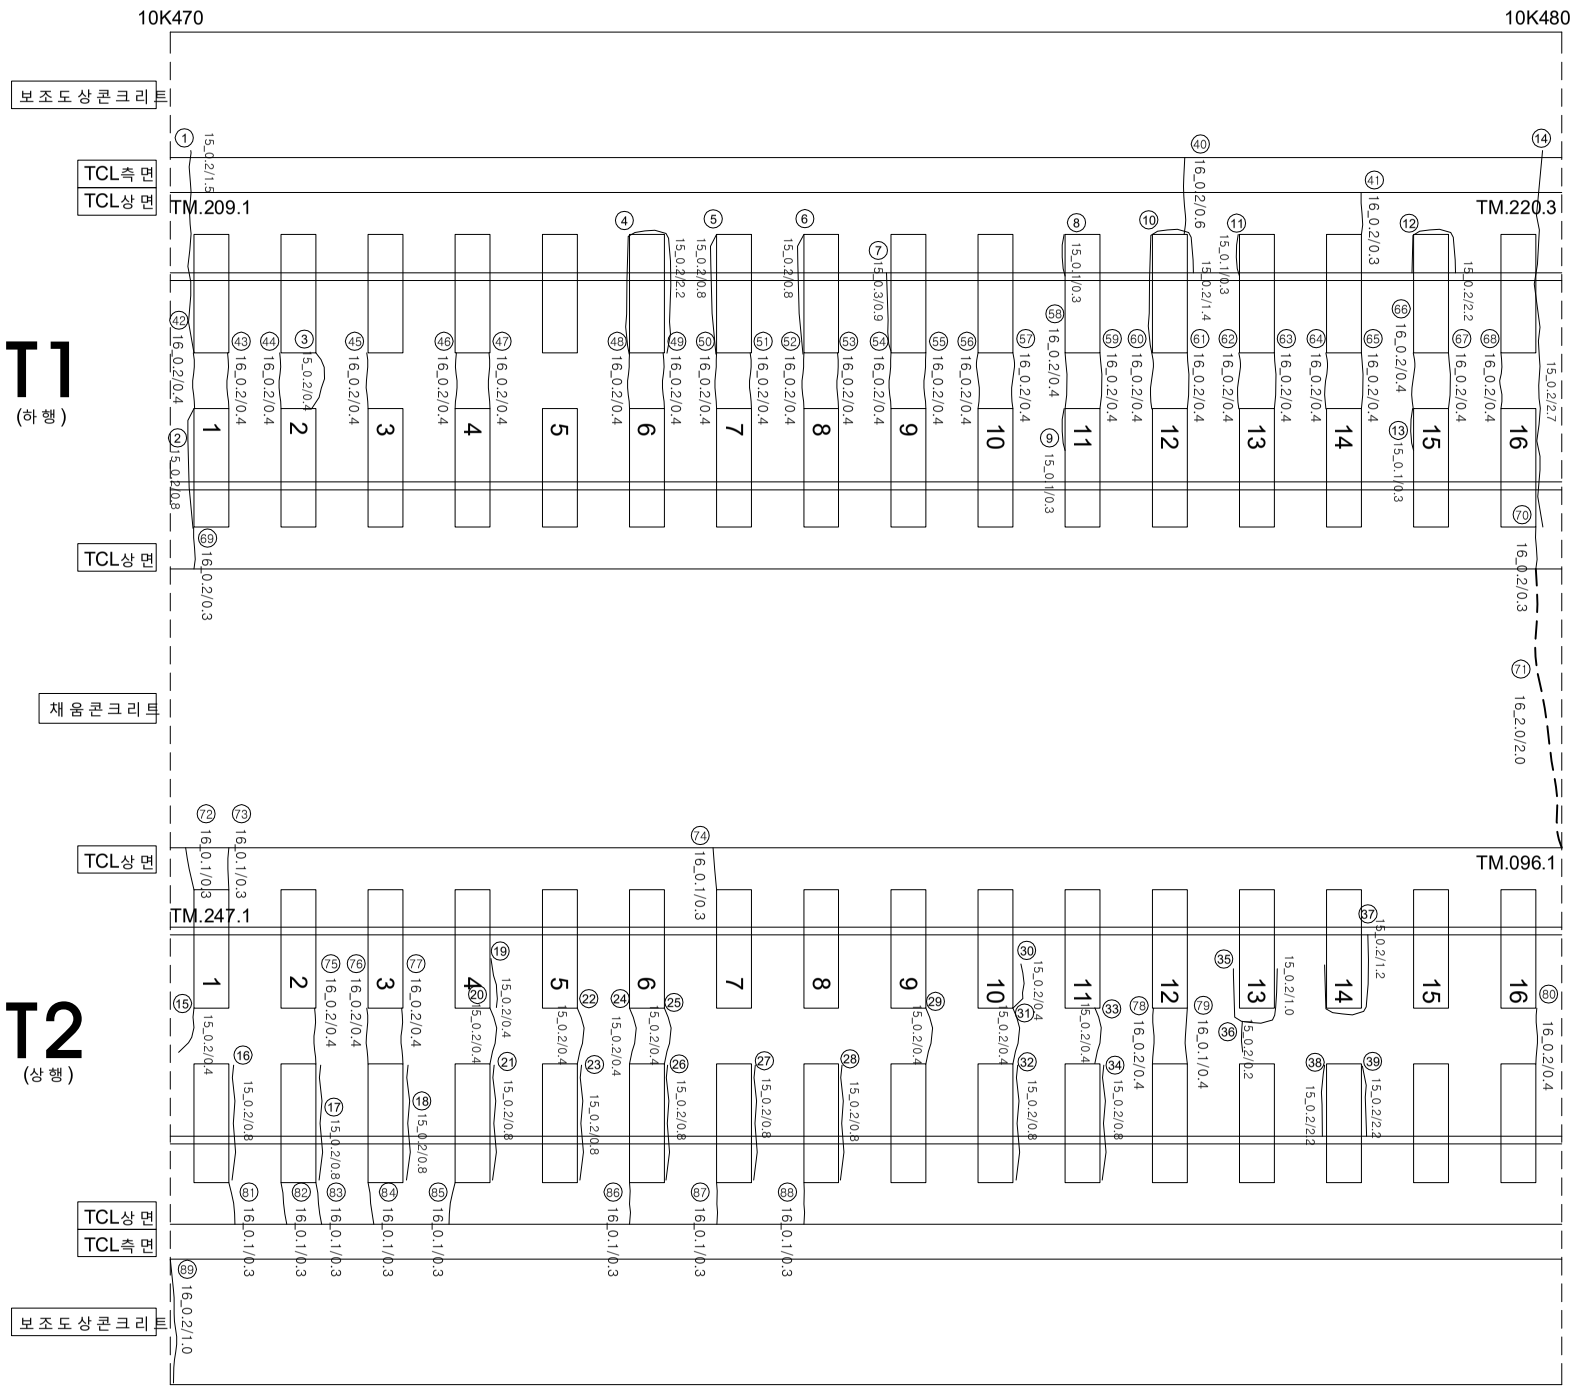
| 연번 | 손상 | 폭 | | 연장 | | 비고 | 연번 | 손상 | 폭 | | 연장 | | 비고 |
|---|---|---|---|---|---|---|---|---|---|---|---|---|---|
| 1 | 경계부 균열 | 0.2 | mm | 1.50 | m | | 56 | 균열 | 0.2 | mm | 0.40 | m | |
| 2 | 경계부 균열 | 0.2 | mm | 0.80 | m | | 57 | 균열 | 0.2 | mm | 0.40 | m | |
| 3 | 균열 | 0.2 | mm | 0.40 | m | | 58 | 균열 | 0.2 | mm | 0.40 | m | |
| 4 | 경계부 균열 | 0.2 | mm | 2.20 | m | | 59 | 균열 | 0.2 | mm | 0.40 | m | |
| 5 | 경계부 균열 | 0.2 | mm | 0.80 | m | | 60 | 균열 | 0.2 | mm | 0.40 | m | |
| 6 | 경계부 균열 | 0.2 | mm | 0.80 | m | | 61 | 균열 | 0.2 | mm | 0.40 | m | |
| 7 | 경계부 균열 | 0.3 | mm | 0.90 | m | | 62 | 균열 | 0.2 | mm | 0.40 | m | |
| 8 | 경계부 균열 | 0.1 | mm | 0.30 | m | | 63 | 균열 | 0.2 | mm | 0.40 | m | |
| 9 | 균열 | 0.1 | mm | 0.30 | m | | 64 | 균열 | 0.2 | mm | 0.40 | m | |
| 10 | 경계부 균열 | 0.2 | mm | 1.40 | m | | 65 | 균열 | 0.2 | mm | 0.40 | m | |
| 11 | 경계부 균열 | 0.1 | mm | 0.30 | m | | 66 | 균열 | 0.2 | mm | 0.40 | m | |
| 12 | 경계부 균열 | 0.2 | mm | 2.20 | m | | 67 | 균열 | 0.2 | mm | 0.40 | m | |
| 13 | 경계부 균열 | 0.1 | mm | 0.30 | m | | 68 | 균열 | 0.2 | mm | 0.40 | m | |
| 14 | 경계부 균열 | 0.2 | mm | 2.70 | m | | 69 | 균열 | 0.2 | mm | 0.30 | m | |
| 15 | 균열 | 0.2 | mm | 0.40 | m | | 70 | 균열 | 0.2 | mm | 0.30 | m | |
| 16 | 경계부 균열 | 0.2 | mm | 0.80 | m | | 71 | 균열 | 2.0 | mm | 2.00 | m | |
| 17 | 경계부 균열 | 0.2 | mm | 0.80 | m | | 72 | 균열 | 0.1 | mm | 0.30 | m | |
| 18 | 경계부 균열 | 0.2 | mm | 0.80 | m | | 73 | 균열 | 0.1 | mm | 0.30 | m | |
| 19 | 경계부 균열 | 0.2 | mm | 0.40 | m | | 74 | 균열 | 0.1 | mm | 0.30 | m | |
| 20 | 균열 | 0.2 | mm | 0.40 | m | | 75 | 균열 | 0.2 | mm | 0.40 | m | |
| 21 | 경계부 균열 | 0.2 | mm | 0.30 | m | | 76 | 균열 | 0.2 | mm | 0.40 | m | |
| 22 | 균열 | 0.2 | mm | 0.40 | m | | 77 | 균열 | 0.2 | mm | 0.40 | m | |
| 23 | 경계부 균열 | 0.2 | mm | 0.80 | m | | 78 | 균열 | 0.2 | mm | 0.40 | m | |
| 24 | 균열 | 0.2 | mm | 0.40 | m | | 79 | 균열 | 0.2 | mm | 0.40 | m | |
| 25 | 균열 | 0.2 | mm | 0.40 | m | | 80 | 균열 | 0.2 | mm | 0.40 | m | |
| 26 | 경계부 균열 | 0.2 | mm | 0.80 | m | | 81 | 균열 | 0.1 | mm | 0.30 | m | |
| 27 | 경계부 균열 | 0.2 | mm | 0.80 | m | | 82 | 균열 | 0.1 | mm | 0.30 | m | |
| 28 | 경계부 균열 | 0.2 | mm | 0.40 | m | | 83 | 균열 | 0.1 | mm | 0.30 | m | |
| 29 | 균열 | 0.2 | mm | 0.40 | m | | 84 | 균열 | 0.1 | mm | 0.30 | m | |
| 30 | 경계부 균열 | 0.2 | mm | 0.40 | m | | 85 | 균열 | 0.1 | mm | 0.30 | m | |
| 31 | 균열 | 0.2 | mm | 0.40 | m | | 86 | 균열 | 0.1 | mm | 0.30 | m | |
| 32 | 경계부 균열 | 0.2 | mm | 0.80 | m | | 87 | 균열 | 0.1 | mm | 0.30 | m | |
| 33 | 균열 | 0.2 | mm | 0.40 | m | | 88 | 균열 | 0.1 | mm | 0.30 | m | |
| 34 | 경계부 균열 | 0.2 | mm | 0.80 | m | | 89 | 균열 | 0.2 | mm | 1.00 | m | |
| 35 | 경계부 균열 | 0.2 | mm | 1.00 | m | | 90 | | | | | | |
| 36 | 균열 | 0.2 | mm | 0.20 | m | | 91 | | | | | | |
| 37 | 경계부 균열 | 0.2 | mm | 1.20 | m | | 92 | | | | | | |
| 38 | 경계부 균열 | 0.2 | mm | 2.20 | m | | 93 | | | | | | |
| 39 | 경계부 균열 | 0.2 | mm | 2.20 | m | | 94 | | | | | | |
| 40 | 균열 | 0.2 | mm | 0.60 | m | | 95 | | | | | | |
| 41 | 균열 | 0.2 | mm | 0.30 | m | | 96 | | | | | | |
| 42 | 균열 | 0.2 | mm | 0.40 | m | | 97 | | | | | | |
| 43 | 균열 | 0.2 | mm | 0.40 | m | | 98 | | | | | | |
| 44 | 균열 | 0.2 | mm | 0.40 | m | | 99 | | | | | | |
| 45 | 균열 | 0.2 | mm | 0.40 | m | | 100 | | | | | | |
| 46 | 균열 | 0.2 | mm | 0.40 | m | | 101 | | | | | | |
| 47 | 균열 | 0.2 | mm | 0.40 | m | | 102 | | | | | | |
| 48 | 균열 | 0.2 | mm | 0.40 | m | | 103 | | | | | | |
| 49 | 균열 | 0.2 | mm | 0.40 | m | | 104 | | | | | | |
| 50 | 균열 | 0.2 | mm | 0.40 | m | | 105 | | | | | | |
| 51 | 균열 | 0.2 | mm | 0.40 | m | | 106 | | | | | | |
| 52 | 균열 | 0.2 | mm | 0.40 | m | | 107 | | | | | | |
| 53 | 균열 | 0.2 | mm | 0.40 | m | | 108 | | | | | | |
| 54 | 균열 | 0.2 | mm | 0.40 | m | | 109 | | | | | | |
| 55 | 균열 | 0.2 | mm | 0.40 | m | | 110 | | | | | | |
