| 외관조사망도 번호 |
|---|
| U2_갈산터널_144(10k490~10k500) |

# 호남고속선 갈산터널_144(10.490~10.500km, S144)

| 시행사 | 용역명 | 용역사 | 과업 책임자 | 참여자 분야별 책임자 |
|---|---|---|---|---|
| KORAIL 한국철도공사 KOREA RAILROAD | 2017년도 호남고속선 오송-광주송정간 콘크리트궤도 점검용역 | (주)한국구조물안전연구원<br>(주)한국국토안전연구원<br>(재)한국건설품질연구원 | 이 복 영 | 라 윤 강<br>김 경 기<br>윤 석 기 |

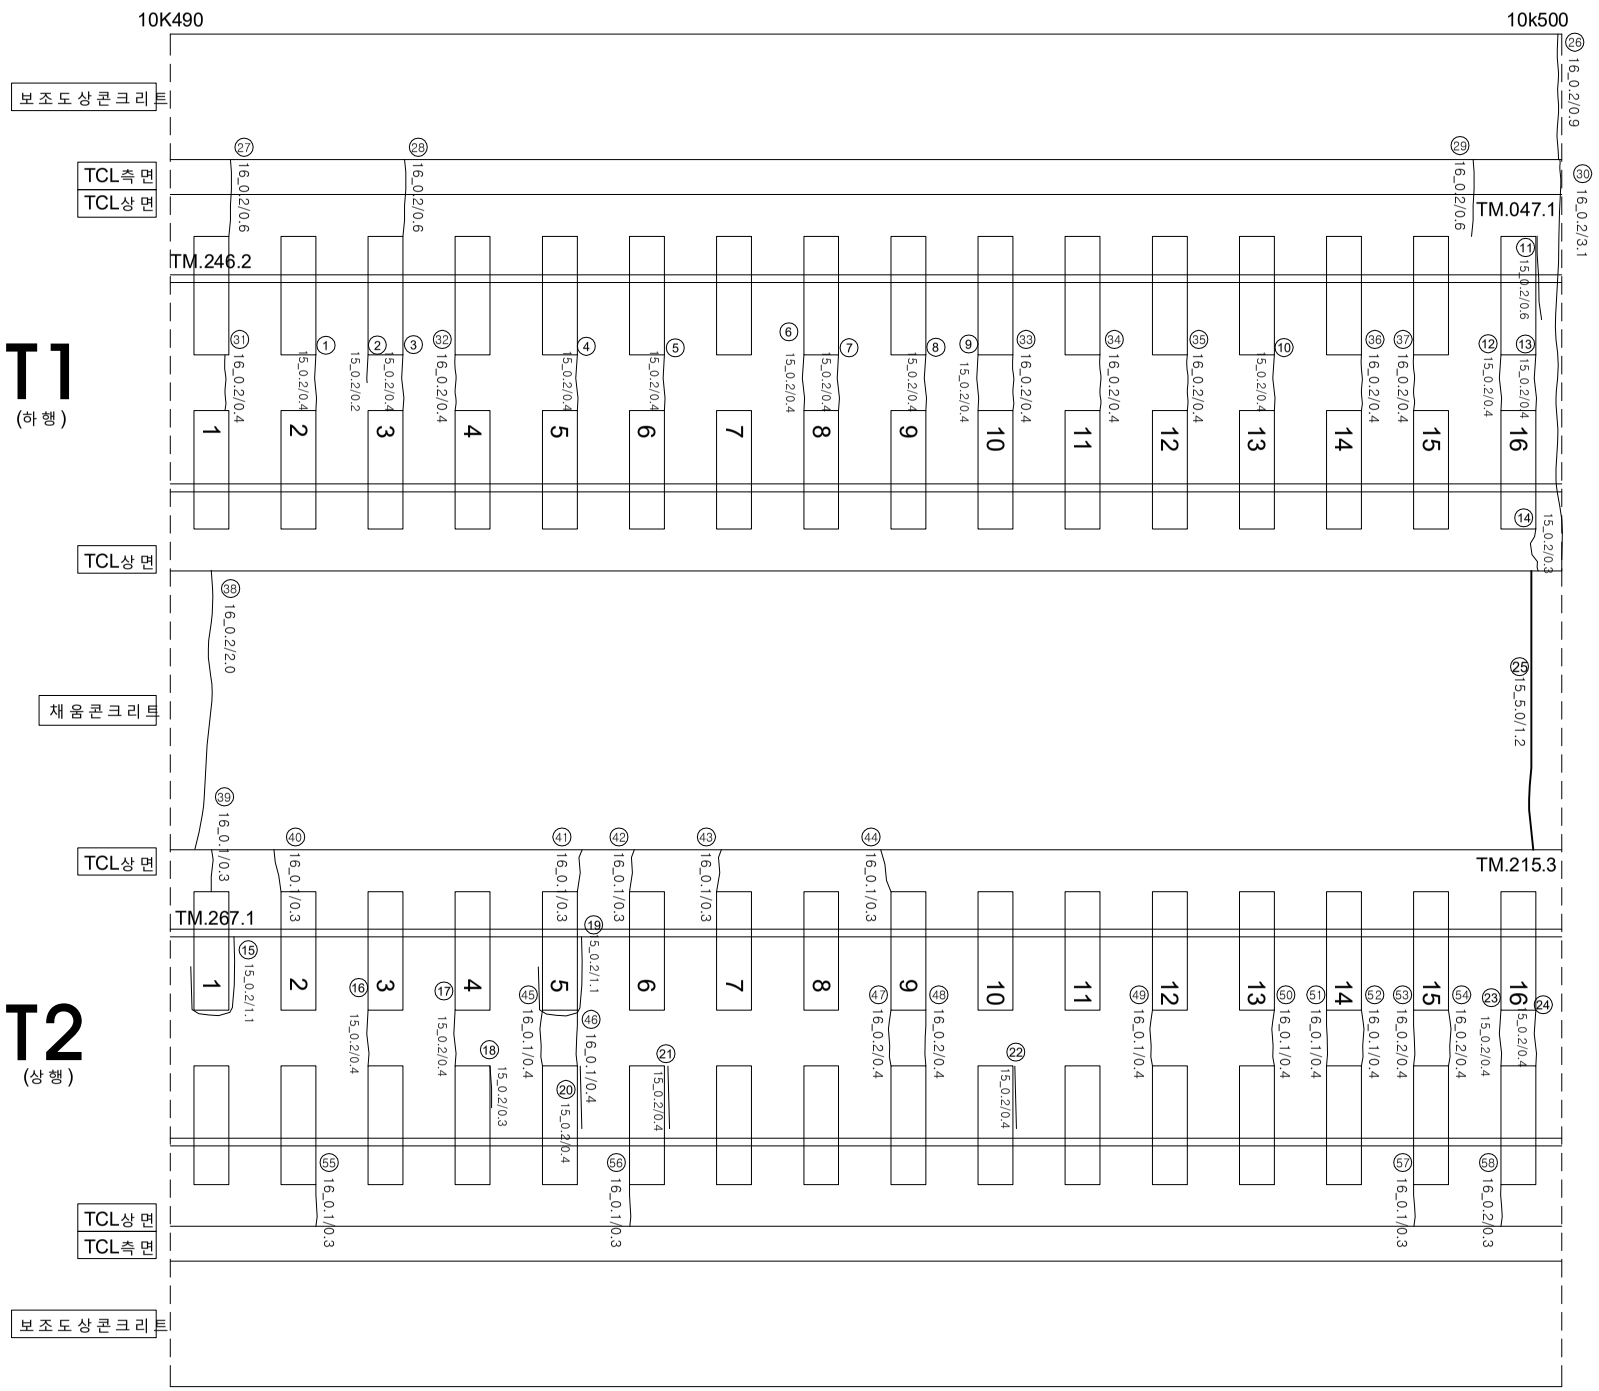
| 연번 | 손상 | 폭 | | 연장 | | 비고 | 연번 | 손상 | 폭 | | 연장 | | 비고 |
|---|---|---|---|---|---|---|---|---|---|---|---|---|---|
| 1 | 균열 | 0.2 | mm | 0.40 | m | | 56 | 균열 | 0.1 | mm | 0.30 | m | |
| 2 | 균열 | 0.2 | mm | 0.40 | m | | 57 | 균열 | 0.1 | mm | 0.30 | m | |
| 3 | 균열 | 0.2 | mm | 0.40 | m | | 58 | 균열 | 0.2 | mm | 0.30 | m | |
| 11 | 경계부 균열 | 0.2 | mm | 0.60 | m | | 66 | | | | | | |
| 15 | 경계부 균열 | 0.2 | mm | 1.10 | m | | 70 | | | | | | |
| 25 | 균열 | 0.5 | mm | 1.20 | m | | 80 | | | | | | |
| 30 | 균열 | 0.2 | mm | 3.10 | m | | 85 | | | | | | |
| 38 | 균열 | 0.2 | mm | 2.00 | m | | 93 | | | | | | |
