외관조사망도 번호
U2_갈산터널_151(10k560~10k570)

호남고속선 갈산터널_151(10.560~10.570km, S151)

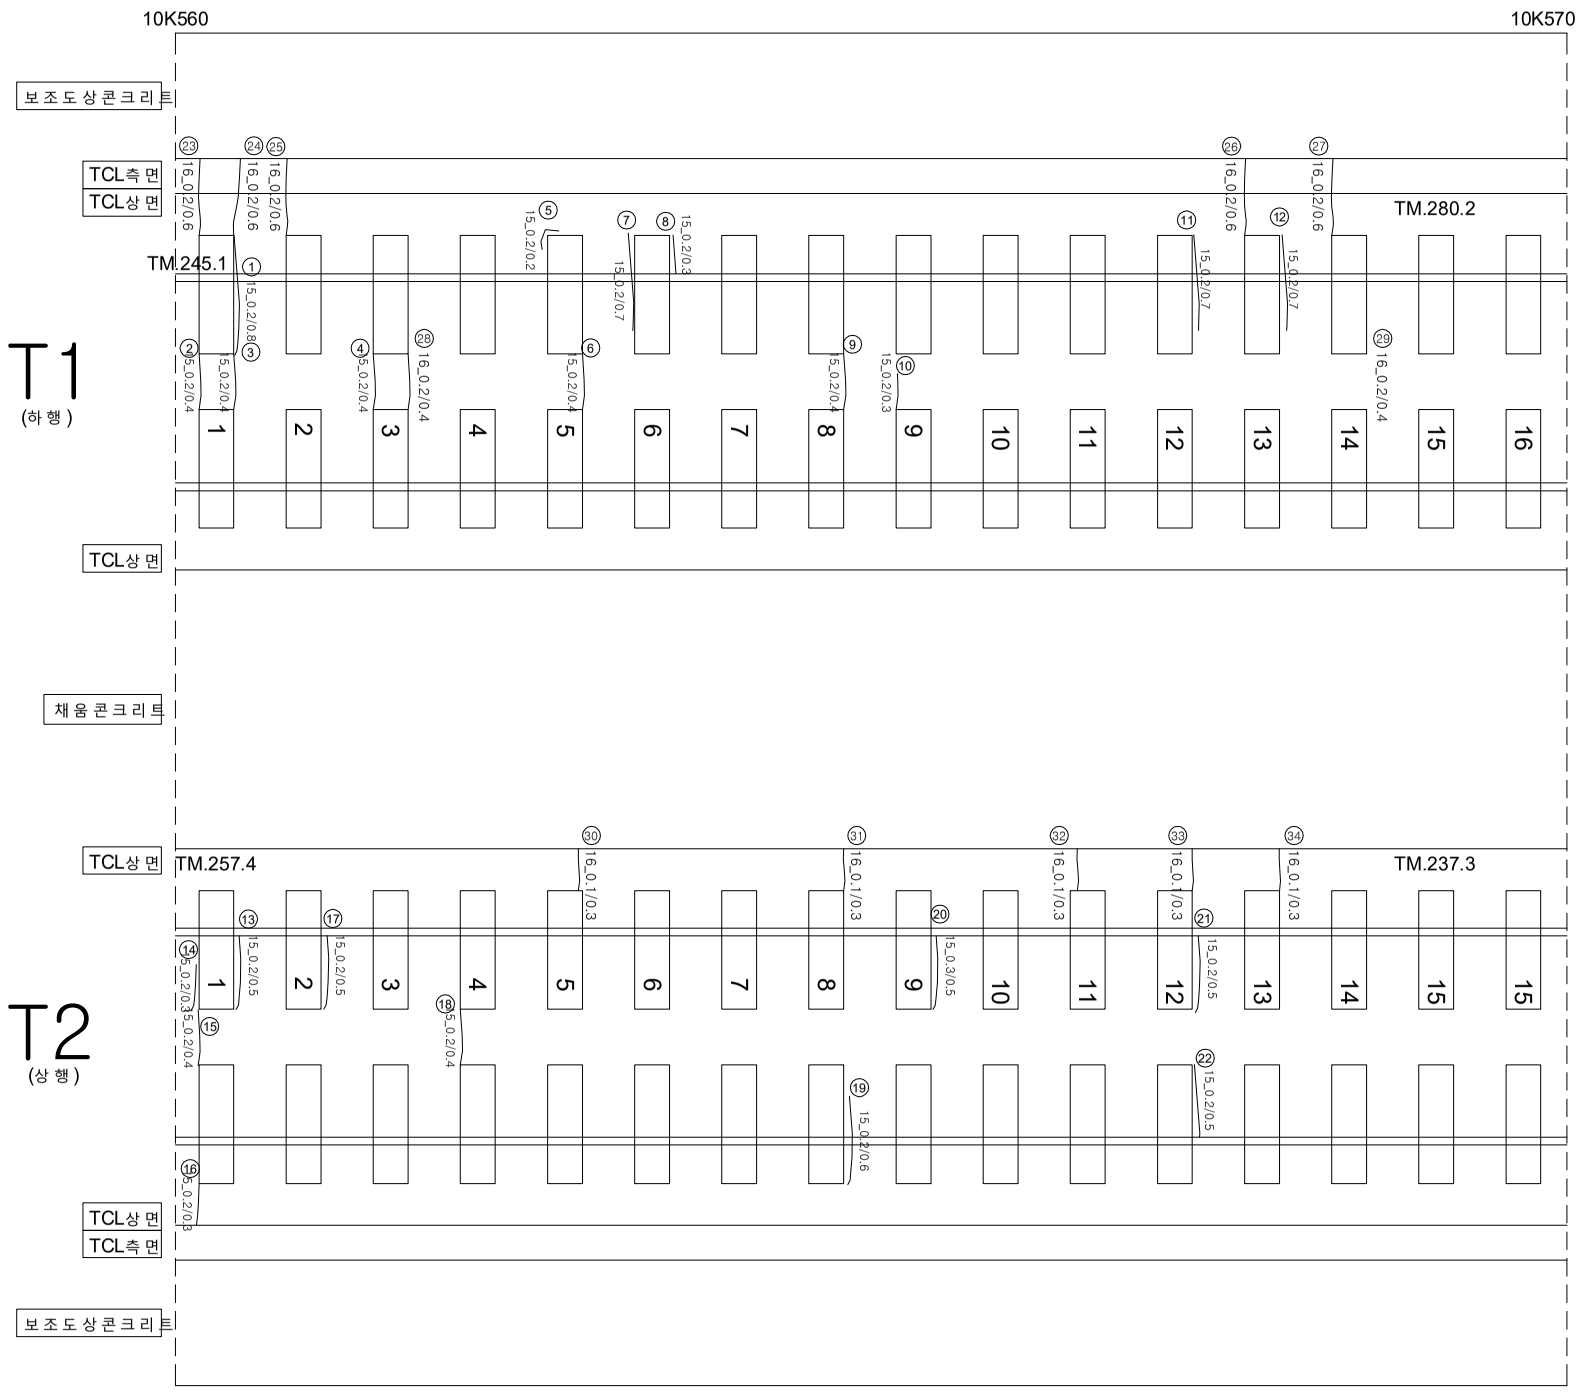
연번	손상	폭		연장		비고	연번	손상	폭		연장		비고
1	경계부 균열	0.2	㎜	0.40	m		56						
2	균열	0.2	㎜	0.40	m		57						
3	균열	0.2	㎜	0.80	m		58						
4	균열	0.2	㎜	0.40	m		59						
5	경계부 균열	0.2	㎜	0.20	m		60						
6	균열	0.2	㎜	0.40	m		61						
7	경계부 균열	0.2	㎜	0.70	m		62						
8	경계부 균열	0.2	㎜	0.30	m		63						
9	균열	0.2	㎜	0.40	m		64						
10	균열	0.2	㎜	0.30	m		65						
11	경계부 균열	0.2	㎜	0.70	m		66						
12	경계부 균열	0.2	㎜	0.70	m		67						
13	경계부 균열	0.2	㎜	0.50	m		68						
14	경계부 균열	0.2	㎜	0.30	m		69						
15	균열	0.2	㎜	0.40	m		70						
16	균열	0.2	㎜	0.30	m		71						
17	경계부 균열	0.2	㎜	0.50	m		72						
18	균열	0.2	㎜	0.40	m		73						
19	경계부 균열	0.2	㎜	0.60	m		74						
20	경계부 균열	0.3	㎜	0.50	m		75						
21	경계부 균열	0.2	㎜	0.50	m		76						
22	경계부 균열	0.2	㎜	0.50	m		77						
23	균열	0.2	㎜	0.60	m		78						
24	균열	0.2	㎜	0.60	m		79						
25	균열	0.2	㎜	0.60	m		80						
26	균열	0.2	㎜	0.60	m		81						
27	균열	0.2	㎜	0.60	m		82						
28	균열	0.2	㎜	0.40	m		83						
29	균열	0.2	㎜	0.40	m		84						
30	균열	0.1	㎜	0.30	m		85

31	균열	0.1	㎜	0.30	m		86						
32	균열	0.1	㎜	0.30	m		87						
33	균열	0.1	㎜	0.30	m		88						
34	균열	0.1	㎜	0.30	m		89						
35							90						
36							91						
37							92						
38							93						
39							94						
40							95						
41							96						
42							97						
43							98						
44							99						
45							100						
46							101						
47							102						
48							103						
49							104						
50							105						
51							106						
52							107						
53							108						
54							109						
55							110
