호남고속선 갈산터널_157(10.620~10.630km, S157)

외관조사망도 번호
U2_갈산터널_157(10k620~10k630)

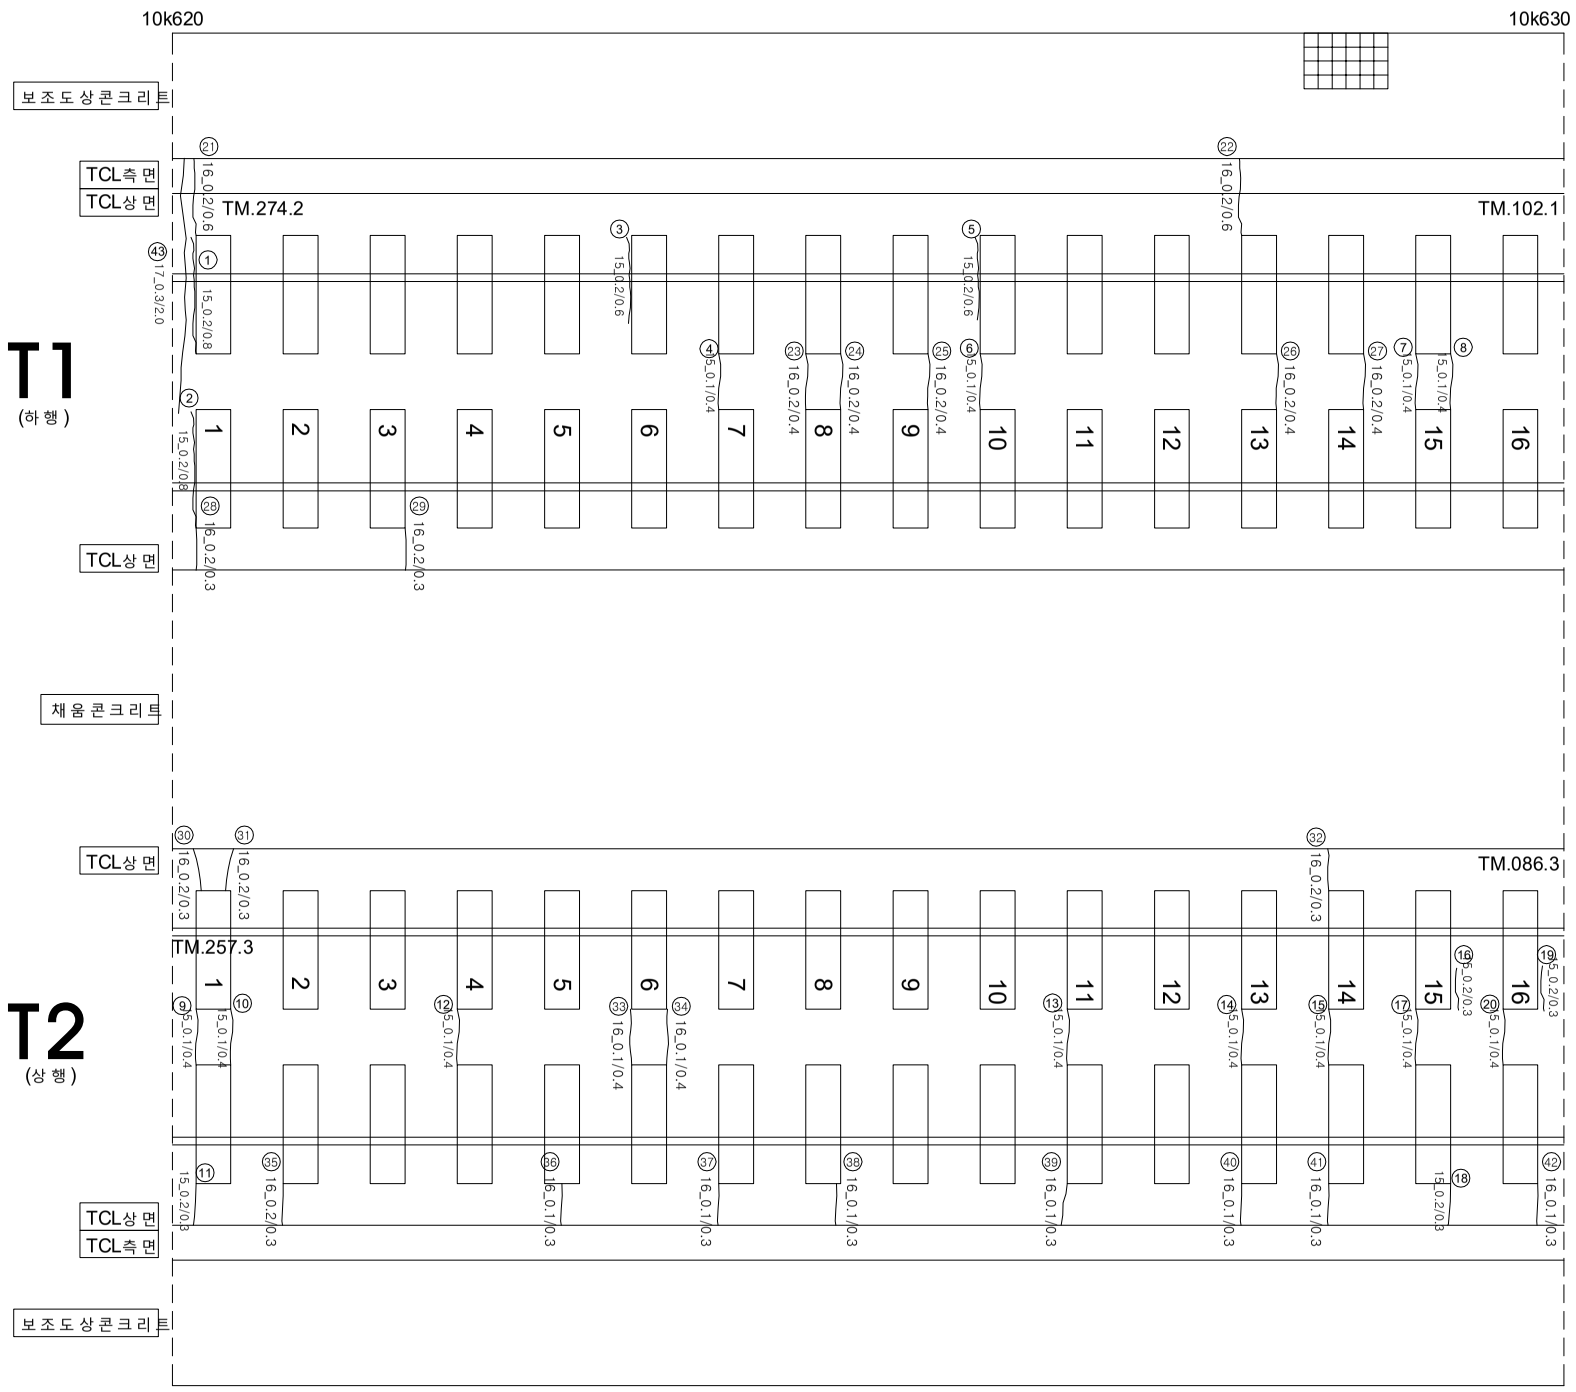
연번	손상	폭		연장		비고	연번	손상	폭		연장		비고
1	경계부 균열	0.2	mm	0.80	m		56						
2	경계부 균열	0.2	mm	0.80	m		57						
3	경계부 균열	0.2	mm	0.60	m		58						
4	균열	0.1	mm	0.40	m		59						
5	경계부 균열	0.2	mm	0.60	m		60						
6	균열	0.1	mm	0.40	m		61						
7	균열	0.1	mm	0.40	m		62						
8	균열	0.1	mm	0.40	m		63						
9	균열	0.1	mm	0.40	m		64						
10	균열	0.1	mm	0.40	m		65						
11	균열	0.2	mm	0.30	m		66						
12	균열	0.1	mm	0.40	m		67						
13	균열	0.1	mm	0.40	m		68						
14	균열	0.1	mm	0.40	m		69						
15	균열	0.1	mm	0.40	m		70						
16	경계부 균열	0.2	mm	0.30	m		71						
17	균열	0.1	mm	0.40	m		72						
18	균열	0.2	mm	0.30	m		73						
19	경계부 균열	0.2	mm	0.30	m		74						
20	균열	0.1	mm	0.40	m		75						
21	균열	0.2	mm	0.60	m		76						
22	균열	0.2	mm	0.60	m		77						
23	균열	0.2	mm	0.40	m		78						
24	균열	0.2	mm	0.40	m		79						
25	균열	0.2	mm	0.40	m		80						
26	균열	0.2	mm	0.40	m		81						
27	균열	0.2	mm	0.40	m		82						
28	균열	0.2	mm	0.30	m		83						
29	균열	0.2	mm	0.30	m		84						
30	균열	0.2	mm	0.30	m		85

31	균열	0.2	mm	0.30	m		86						
32	균열	0.2	mm	0.30	m		87						
33	균열	0.1	mm	0.40	m		88						
34	균열	0.1	mm	0.40	m		89						
35	균열	0.2	mm	0.30	m		90						
36	균열	0.1	mm	0.30	m		91						
37	균열	0.1	mm	0.30	m		92						
38	균열	0.1	mm	0.30	m		93						
39	균열	0.1	mm	0.30	m		94						
40	균열	0.1	mm	0.30	m		95						
41	균열	0.1	mm	0.30	m		96						
42	균열	0.1	mm	0.30	m		97						
43	균열	0.3	mm	2.00	m	신규	98						
44							99						
45							100						
46							101						
47							102						
48							103						
49							104						
50							105						
51							106						
52							107						
53							108						
54							109						
55							110
