외관조사망도 번호
U2_갈산터널_107(10k140~10k150)

호남고속선 갈산터널_107(10.140~10.150km, S107)

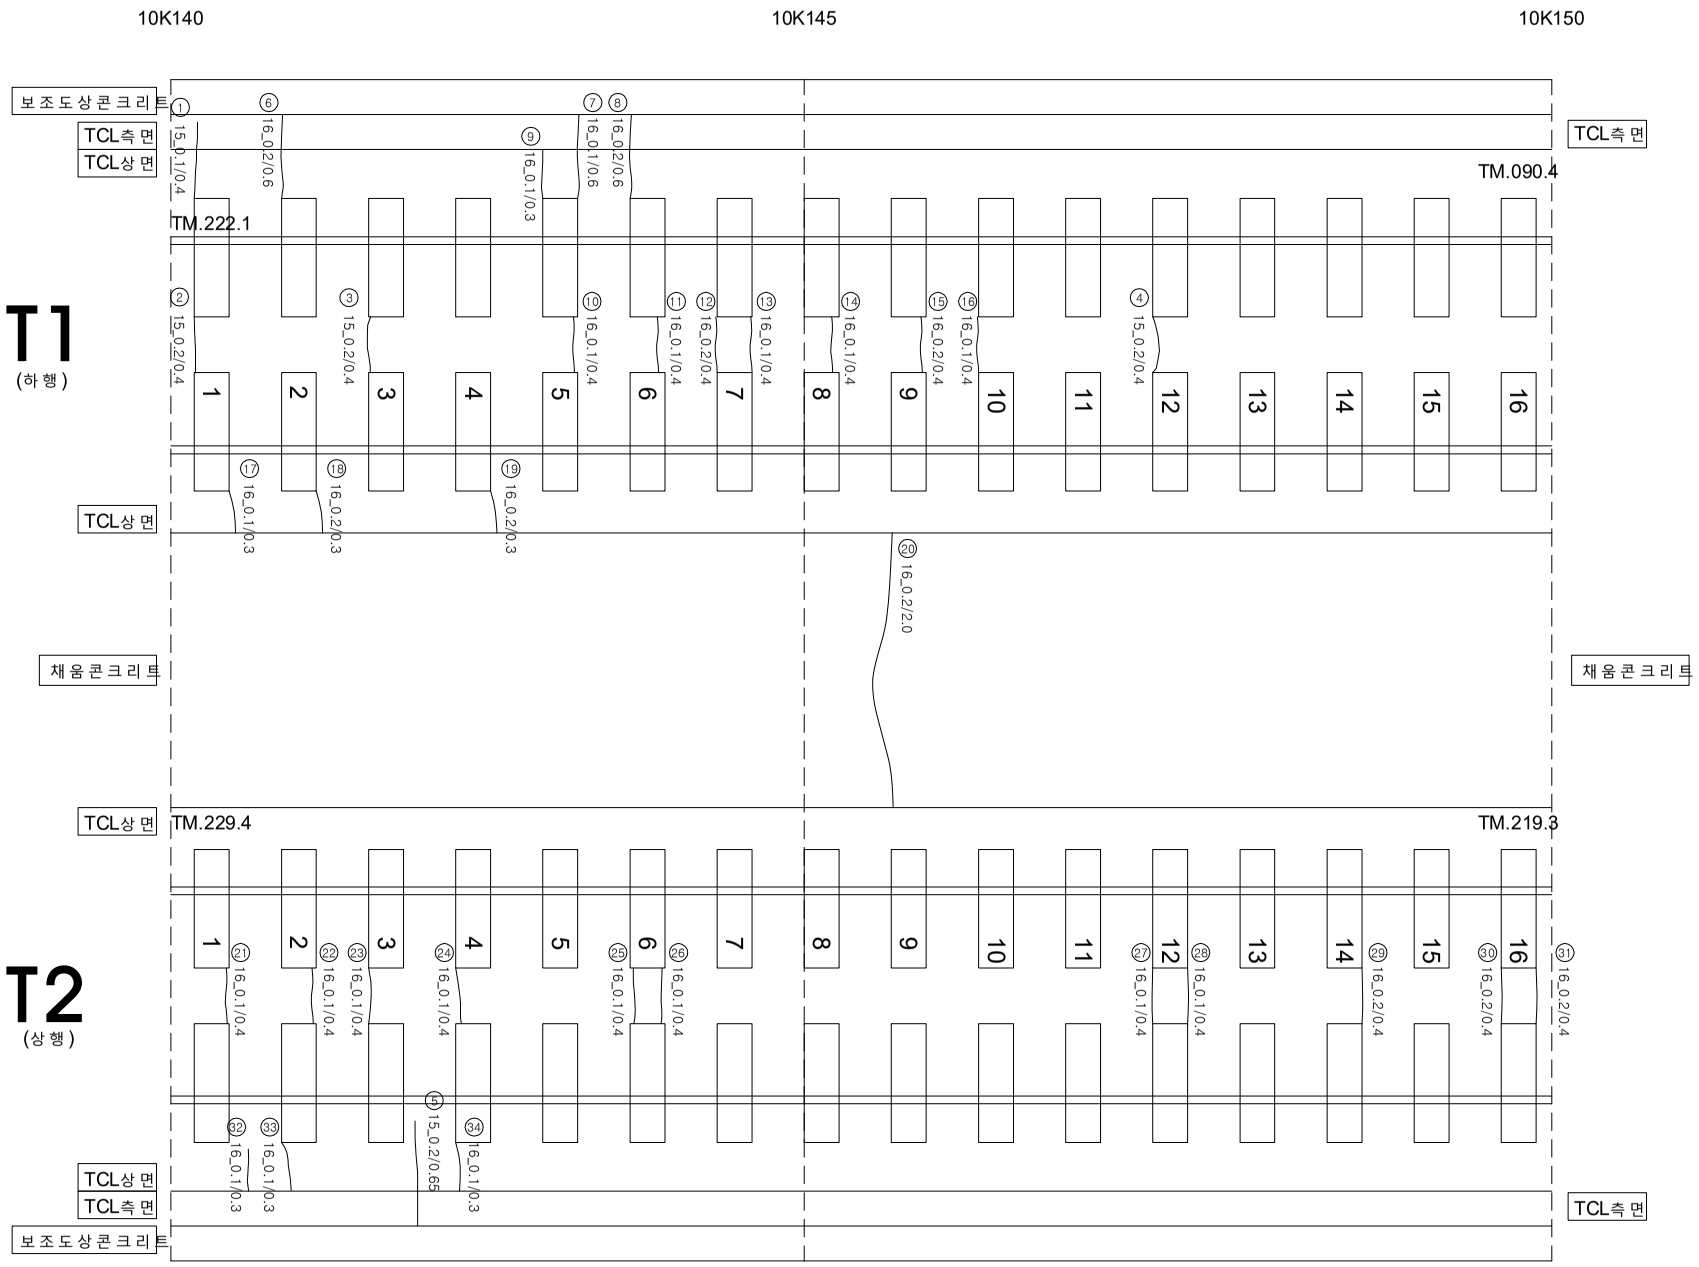
연번	손상	폭		연장		비고	연번	손상	폭		연장		비고
1	균열	0.1	㎜	0.40	m		56						
2	균열	0.2	㎜	0.40	m		57						
3	균열	0.2	㎜	0.40	m		58						
4	균열	0.2	㎜	0.40	m		59						
5	균열	0.2	㎜	0.65	m		60						
6	균열	0.2	㎜	0.60	m		61						
7	균열	0.1	㎜	0.60	m		62						
8	균열	0.2	㎜	0.60	m		63						
9	균열	0.1	㎜	0.30	m		64						
10	균열	0.1	㎜	0.40	m		65						
11	균열	0.1	㎜	0.40	m		66						
12	균열	0.2	㎜	0.40	m		67						
13	균열	0.1	㎜	0.40	m		68						
14	균열	0.1	㎜	0.40	m		69						
15	균열	0.1	㎜	0.40	m		70						
16	균열	0.2	㎜	0.40	m		71						
17	균열	0.1	㎜	0.30	m		72						
18	균열	0.2	㎜	0.30	m		73						
19	균열	0.2	㎜	0.30	m		74						
20	균열	0.2	㎜	2.00	m		75						
21	균열	0.1	㎜	0.40	m		76						
22	균열	0.1	㎜	0.40	m		77						
23	균열	0.1	㎜	0.40	m		78						
24	균열	0.1	㎜	0.40	m		79						
25	균열	0.1	㎜	0.40	m		80						
26	균열	0.1	㎜	0.40	m		81						
27	균열	0.1	㎜	0.40	m		82						
28	균열	0.1	㎜	0.40	m		83						
29	균열	0.2	㎜	0.40	m		84						
30	균열	0.2	㎜	0.40	m		85						
31	균열	0.2	㎜	0.40	m		86						
32	균열	0.1	㎜	0.30	m		87

33	균열	0.1	㎜	0.30	m		88						
34	균열	0.1	㎜	0.30	m		89						
35							90						
36							91						
37							92						
38							93						
39							94						
40							95						
41							96						
42							97						
43							98						
44							99						
45							100						
46							101						
47							102						
48							103						
49							104						
50							105						
51							106						
52							107						
53							108						
54							109						
55							110
