호남고속선 갈산터널_180(10.851~10.861km, S180)

외관조사망도 번호
U2_갈산터널_180(10k851~10k861)

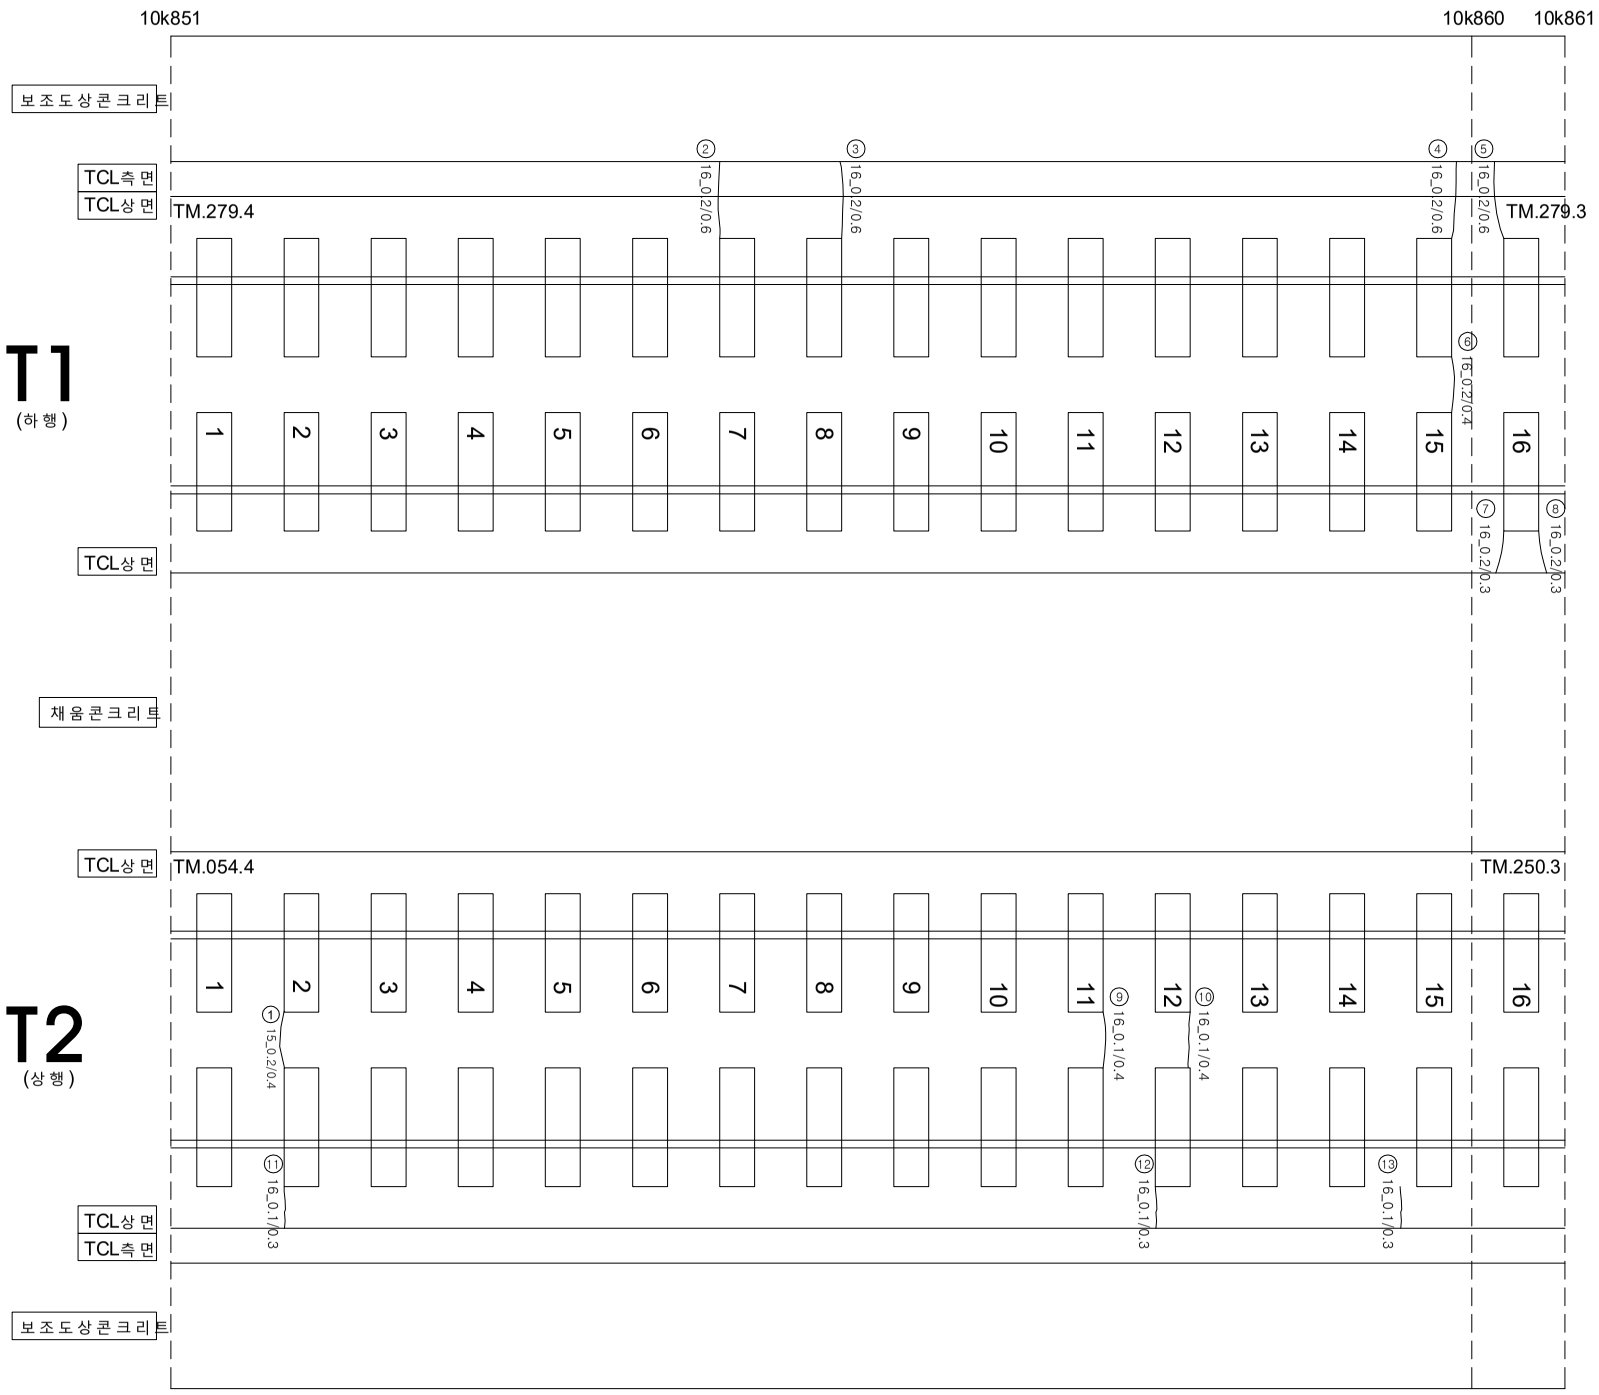
연번	손상	폭		연장		비고	연번	손상	폭		연장		비고
1	균열	0.2	㎜	0.40	m		56						
2	균열	0.2	㎜	0.60	m		57						
3	균열	0.2	㎜	0.60	m		58						
4	균열	0.2	㎜	0.60	m		59						
5	균열	0.2	㎜	0.60	m		60						
6	균열	0.2	㎜	0.40	m		61						
7	균열	0.2	㎜	0.30	m		62						
8	균열	0.2	㎜	0.30	m		63						
9	균열	0.1	㎜	0.40	m		64						
10	균열	0.1	㎜	0.40	m		65						
11	균열	0.1	㎜	0.30	m		66						
12	균열	0.1	㎜	0.30	m		67						
13	균열	0.1	㎜	0.30	m		68						
14							69						
15							70						
16							71						
17							72						
18							73						
19							74						
20							75						
21							76						
22							77						
23							78						
24							79						
25							80						
26							81						
27							82						
28							83						
29							84						
30							85						
31							86						
32							87						
33							88						
34							89						
35							90						
36							91						
37							92						
38							93						
39							94						
40							95						
41							96						
42							97						
43							98						
44							99
