외관조사망도 번호
U2_갈산터널_182(10k870~10k881)

호남고속선 갈산터널_182(10.870~10.881km, S182)

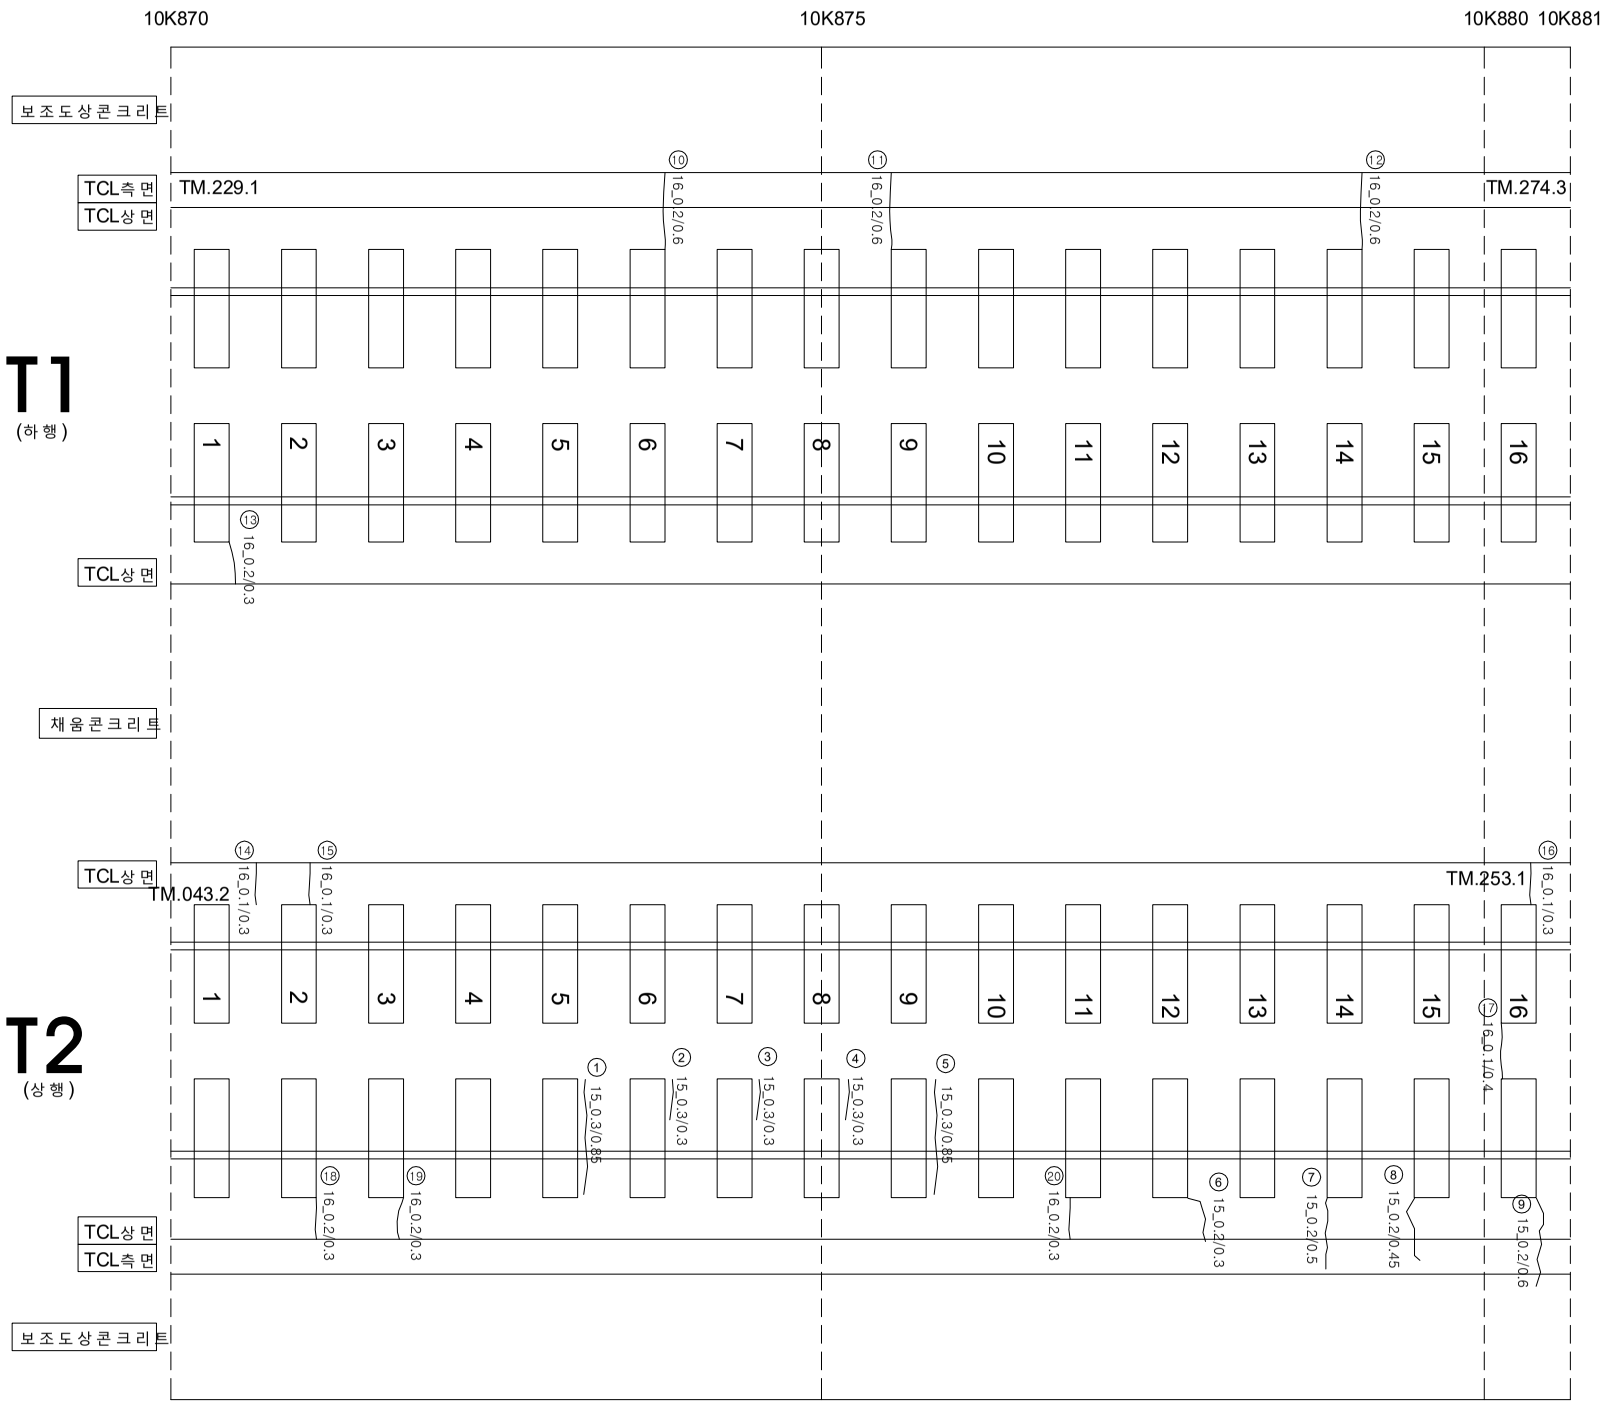
연번	손상	폭		연장		비고	연번	손상	폭		연장		비고
1	경계부균열	0.3	㎜	0.85	m		56						
2	경계부균열	0.3	㎜	0.30	m		57						
3	경계부균열	0.3	㎜	0.30	m		58						
4	경계부균열	0.3	㎜	0.30	m		59						
5	경계부균열	0.3	㎜	0.85	m		60						
6	균열	0.2	㎜	0.30	m		61						
7	균열	0.2	㎜	0.50	m		62						
8	균열	0.2	㎜	0.45	m		63						
9	균열	0.2	㎜	0.60	m		64						
10	균열	0.2	㎜	0.60	m		65						
11	균열	0.2	㎜	0.60	m		66						
12	균열	0.2	㎜	0.60	m		67						
13	균열	0.2	㎜	0.30	m		68						
14	균열	0.1	㎜	0.30	m		69						
15	균열	0.1	㎜	0.30	m		70						
16	균열	0.1	㎜	0.30	m		71						
17	균열	0.2	㎜	0.30	m		72						
18	균열	0.2	㎜	0.30	m		73						
19	균열	0.2	㎜	0.30	m		74						
20	균열	0.2	㎜	0.30	m		75						
21							76						
22							77						
23							78						
24							79						
25							80						
26							81						
27							82						
28							83						
29							84						
30							85						
31							86						
32							87						
33							88						
34							89						
35							90						
36							91						
37							92						
38							93

39							94						
40							95						
41							96						
42							97						
43							98						
44							99						
45							100						
46							101						
47							102						
48							103						
49							104						
50							105						
51							106						
52							107						
53							108						
54							109						
55							110
