호남고속선 갈산터널_189(10.941~10.951km, S189)

외관조사망도 번호
U2_갈산터널_189(10k941~10k951)

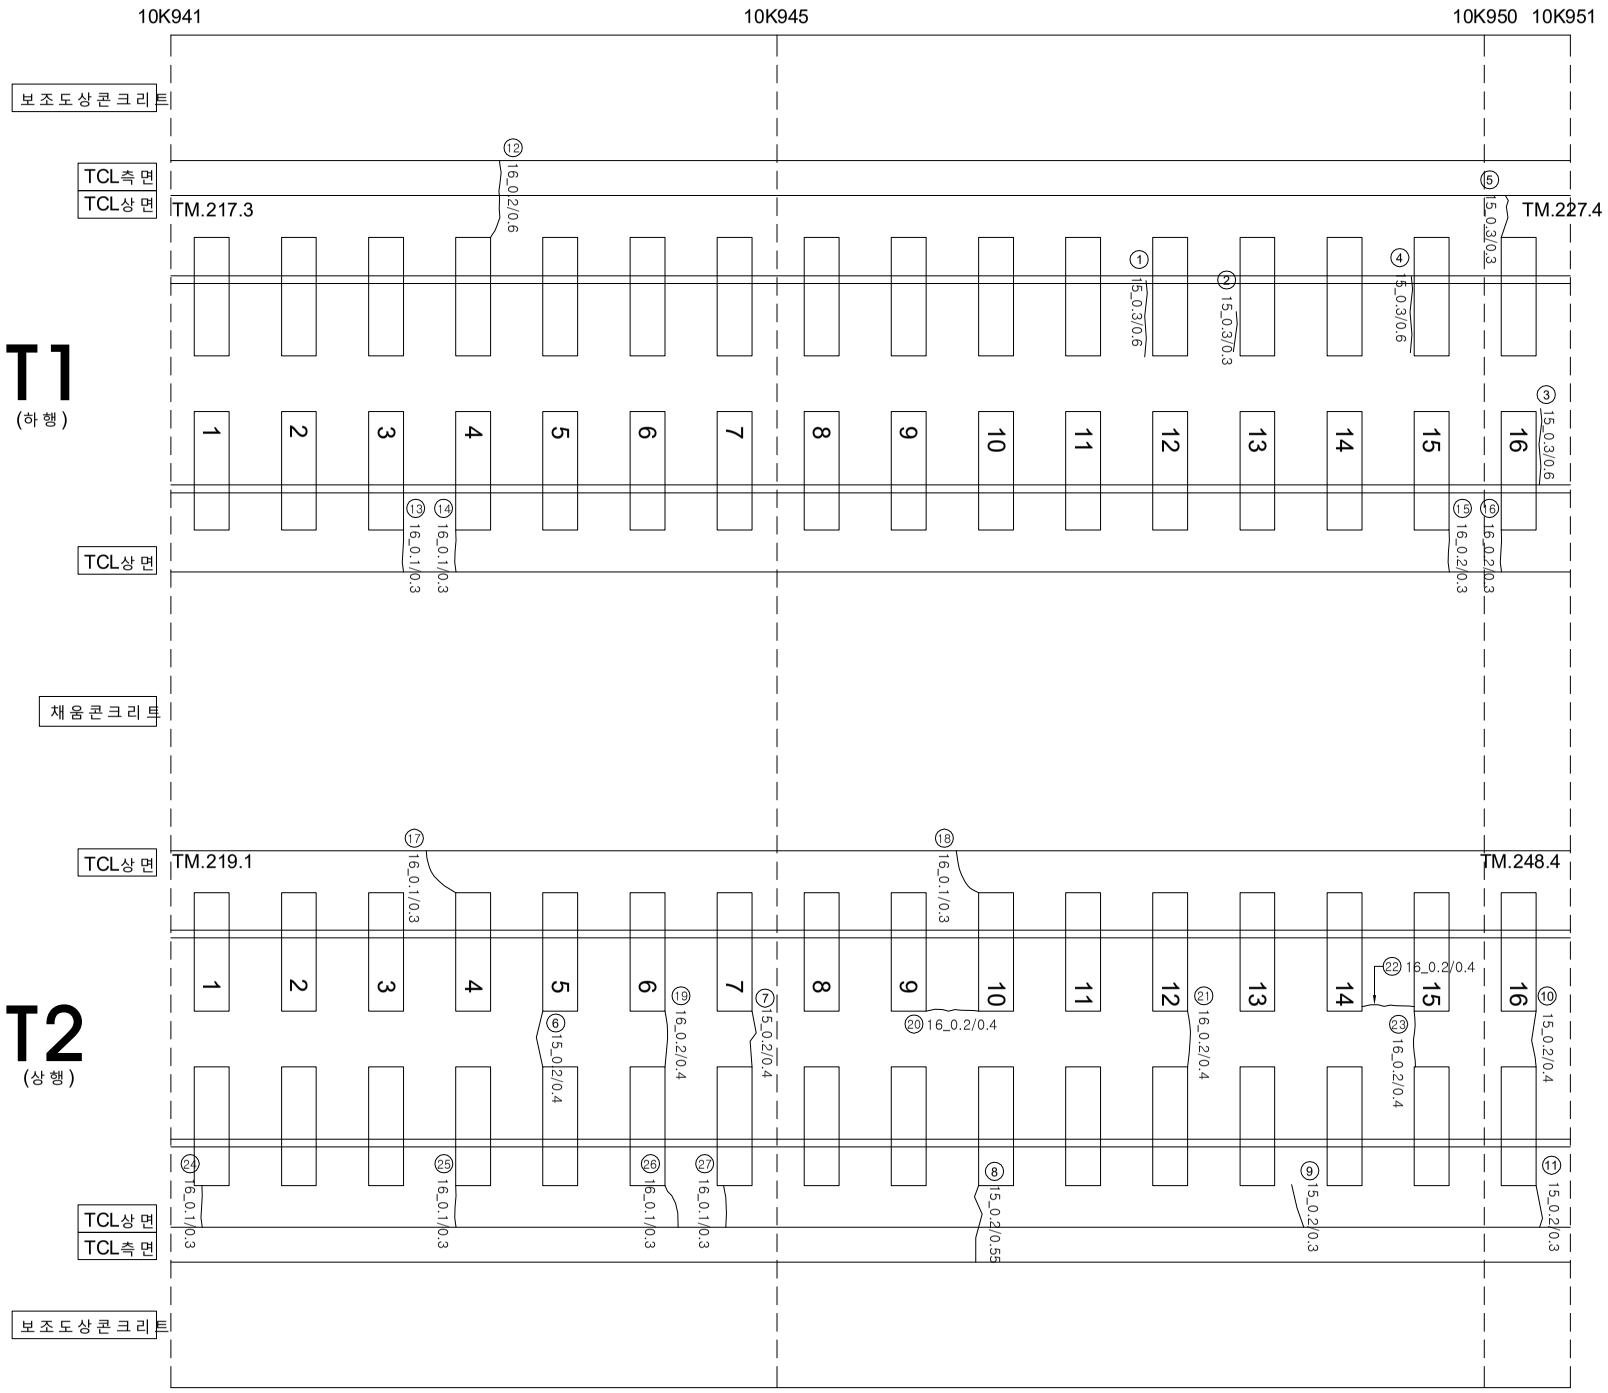
연번	손상	폭		연장		비고	연번	손상	폭		연장		비고
1	경계부 균열	0.3	㎜	0.60	m		56						
2	경계부 균열	0.3	㎜	0.30	m		57						
3	경계부 균열	0.3	㎜	0.60	m		58						
4	경계부 균열	0.3	㎜	0.60	m		59						
5	균열	0.3	㎜	0.30	m		60						
6	균열	0.2	㎜	0.40	m		61						
7	균열	0.2	㎜	0.40	m		62						
8	균열	0.2	㎜	0.55	m		63						
9	균열	0.2	㎜	0.30	m		64						
10	균열	0.2	㎜	0.40	m		65						
11	균열	0.2	㎜	0.30	m		66						
12	균열	0.2	㎜	0.60	m		67						
13	균열	0.2	㎜	0.30	m		68						
14	균열	0.2	㎜	0.30	m		69						
15	균열	0.2	㎜	0.30	m		70						
16	균열	0.2	㎜	0.30	m		71						
17	균열	0.1	㎜	0.30	m		72						
18	균열	0.1	㎜	0.30	m		73						
19	균열	0.2	㎜	0.40	m		74						
20	균열	0.2	㎜	0.40	m		75						
21	균열	0.2	㎜	0.40	m		76						
22	균열	0.2	㎜	0.40	m		77						
23	균열	0.2	㎜	0.40	m		78						
24	균열	0.1	㎜	0.30	m		79						
25	균열	0.1	㎜	0.30	m		80						
26	균열	0.1	㎜	0.30	m		81						
27	균열	0.1	㎜	0.30	m		82						
28							83						
29							84						
30							85						
31							86						
32							87						
33							88						
34							89
