외관조사망도 번호
U2_갈산터널_305(12k090~12k101)

호남고속선 갈산터널_305(12.090~12.101km, S305)

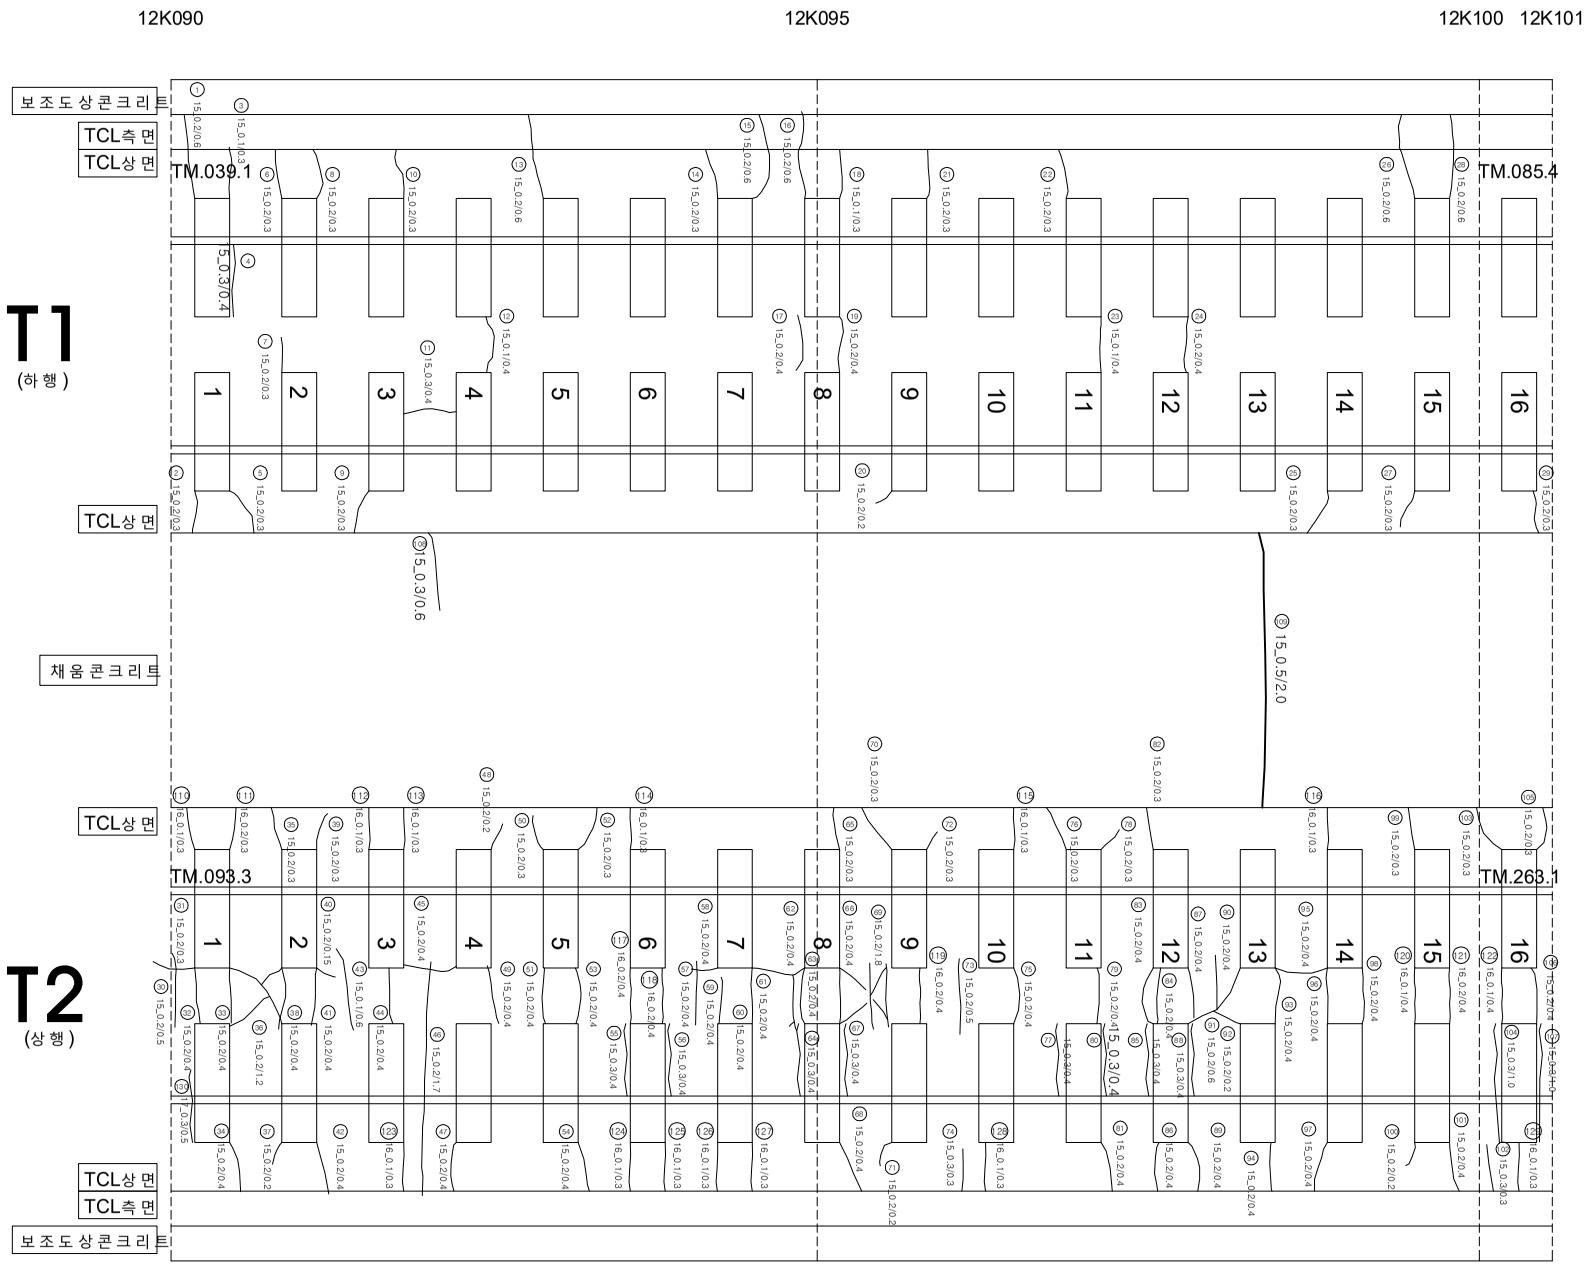
연번	손상	폭		연장		비고	연번	손상	폭		연장		비고	연번	손상	폭		연장		비고
1	균열	0.2	㎜	0.60	m		56	경계부균열	0.3	㎜	0.40	m		111	균열	0.2	㎜	0.30	m	
2	균열	0.2	㎜	0.30	m		57	균열	0.2	㎜	0.40	m		112	균열	0.1	㎜	0.30	m	
3	균열	0.1	㎜	0.30	m		58	균열	0.2	㎜	0.40	m		113	균열	0.1	㎜	0.30	m	
4	경계부균열	0.3	㎜	0.40	m		59	균열	0.2	㎜	0.40	m		114	균열	0.1	㎜	0.30	m	
5	균열	0.2	㎜	0.30	m		60	균열	0.2	㎜	0.40	m		115	균열	0.1	㎜	0.30	m	
6	균열	0.2	㎜	0.30	m		61	균열	0.2	㎜	0.40	m		116	균열	0.1	㎜	0.30	m	
7	균열	0.2	㎜	0.30	m		62	균열	0.2	㎜	0.40	m		117	균열	0.2	㎜	0.40	m	
8	균열	0.2	㎜	0.30	m		63	균열	0.2	㎜	0.40	m		118	균열	0.2	㎜	0.40	m	
9	균열	0.2	㎜	0.30	m		64	경계부균열	0.3	㎜	0.40	m		119	균열	0.2	㎜	0.40	m	
10	균열	0.2	㎜	0.30	m		65	균열	0.2	㎜	0.30	m		120	균열	0.1	㎜	0.40	m	
11	균열	0.3	㎜	0.40	m		66	균열	0.2	㎜	0.40	m		121	균열	0.2	㎜	0.40	m	
12	균열	0.1	㎜	0.40	m		67	경계부균열	0.3	㎜	0.40	m		122	균열	0.1	㎜	0.40	m	
13	균열	0.2	㎜	0.60	m		68	균열	0.2	㎜	0.40	m		123	균열	0.1	㎜	0.30	m	
14	균열	0.2	㎜	0.30	m		69	균열	0.2	㎜	1.80	m		124	균열	0.1	㎜	0.30	m	
15	균열	0.2	㎜	0.60	m		70	균열	0.2	㎜	0.30	m		125	균열	0.1	㎜	0.30	m

16	균열	0.2	㎜	0.60	m		71	균열	0.2	㎜	0.20	m		126	균열	0.1	㎜	0.30	m	
17	균열	0.2	㎜	0.40	m		72	균열	0.2	㎜	0.30	m		127	균열	0.1	㎜	0.30	m	
18	균열	0.1	㎜	0.30	m		73	균열	0.2	㎜	0.50	m		128	균열	0.1	㎜	0.30	m	
19	균열	0.2	㎜	0.40	m		74	균열	0.3	㎜	0.30	m		129	균열	0.1	㎜	0.30	m	
20	균열	0.2	㎜	0.20	m		75	균열	0.2	㎜	0.40	m		130	경계부균열	0.3	㎜	0.50	m	신규
21	균열	0.2	㎜	0.30	m		76	균열	0.2	㎜	0.30	m		131						
22	균열	0.2	㎜	0.30	m		77	경계부균열	0.3	㎜	0.40	m		132						
23	균열	0.1	㎜	0.40	m		78	균열	0.2	㎜	0.30	m		133						
24	균열	0.2	㎜	0.40	m		79	균열	0.2	㎜	0.40	m		134						
25	균열	0.2	㎜	0.30	m		80	경계부균열	0.3	㎜	0.40	m		135						
26	균열	0.2	㎜	0.60	m		81	균열	0.2	㎜	0.40	m		136						
27	균열	0.2	㎜	0.30	m		82	균열	0.2	㎜	0.30	m		137						
28	균열	0.2	㎜	0.60	m		83	균열	0.2	㎜	0.40	m		138						
29	균열	0.2	㎜	0.30	m		84	균열	0.2	㎜	0.40	m		139						
30	균열	0.2	㎜	0.50	m		85	경계부균열	0.3	㎜	0.40	m		140						
31	균열	0.2	㎜	0.30	m		86	균열	0.2	㎜	0.40	m		141						
32	균열	0.2	㎜	0.40	m		87	균열	0.2	㎜	0.40	m		142

33	균열	0.2	㎜	0.40	m		88	경계부균열	0.3	㎜	0.40	m		143						
34	균열	0.2	㎜	0.40	m		89	균열	0.2	㎜	0.40	m		144						
35	균열	0.2	㎜	0.30	m		90	균열	0.2	㎜	0.40	m		145						
36	균열	0.2	㎜	1.20	m		91	균열	0.2	㎜	0.60	m		146						
37	균열	0.2	㎜	0.20	m		92	균열	0.2	㎜	0.20	m		147						
38	균열	0.2	㎜	0.40	m		93	균열	0.2	㎜	0.40	m		148						
39	균열	0.2	㎜	0.30	m		94	균열	0.2	㎜	0.40	m		149						
40	균열	0.2	㎜	0.15	m		95	균열	0.2	㎜	0.40	m		150						
41	균열	0.2	㎜	0.40	m		96	균열	0.2	㎜	0.40	m		151						
42	균열	0.2	㎜	0.40	m		97	균열	0.2	㎜	0.40	m		152						
43	균열	0.1	㎜	0.60	m		98	균열	0.2	㎜	0.40	m		153						
44	균열	0.2	㎜	0.40	m		99	균열	0.2	㎜	0.30	m		154						
45	균열	0.2	㎜	0.40	m		100	균열	0.2	㎜	0.20	m		155						
46	균열	0.2	㎜	1.70	m		101	균열	0.2	㎜	0.40	m		156						
47	균열	0.2	㎜	0.40	m		102	균열	0.3	㎜	0.30	m		157						
48	균열	0.2	㎜	0.20	m		103	균열	0.2	㎜	0.30	m		158						
49	균열	0.2	㎜	0.40	m		104	경계부균열	0.3	㎜	1.00	m	길이증가	159						
50	균열	0.2	㎜	0.30	m		105	균열	0.2	㎜	0.30	m		160						
51	균열	0.2	㎜	0.40	m		106	균열	0.2	㎜	0.40	m		161

52	균열	0.2	㎜	0.30	m		107	경계부균열	0.3	㎜	1.00	m	길이증가	162						
53	균열	0.2	㎜	0.40	m		108	균열	0.3	㎜	0.60	m		163						
54	균열	0.2	㎜	0.40	m		109	균열	0.5	㎜	2.00	m		164						
55	경계부균열	0.3	㎜	0.40	m		110	균열	0.1	㎜	0.30	m		165
