호남고속선 갈산터널_309(12.128~12.134km, 접속부1)

외관조사망도 번호
U2_갈산터널_309(12k128~12k134)

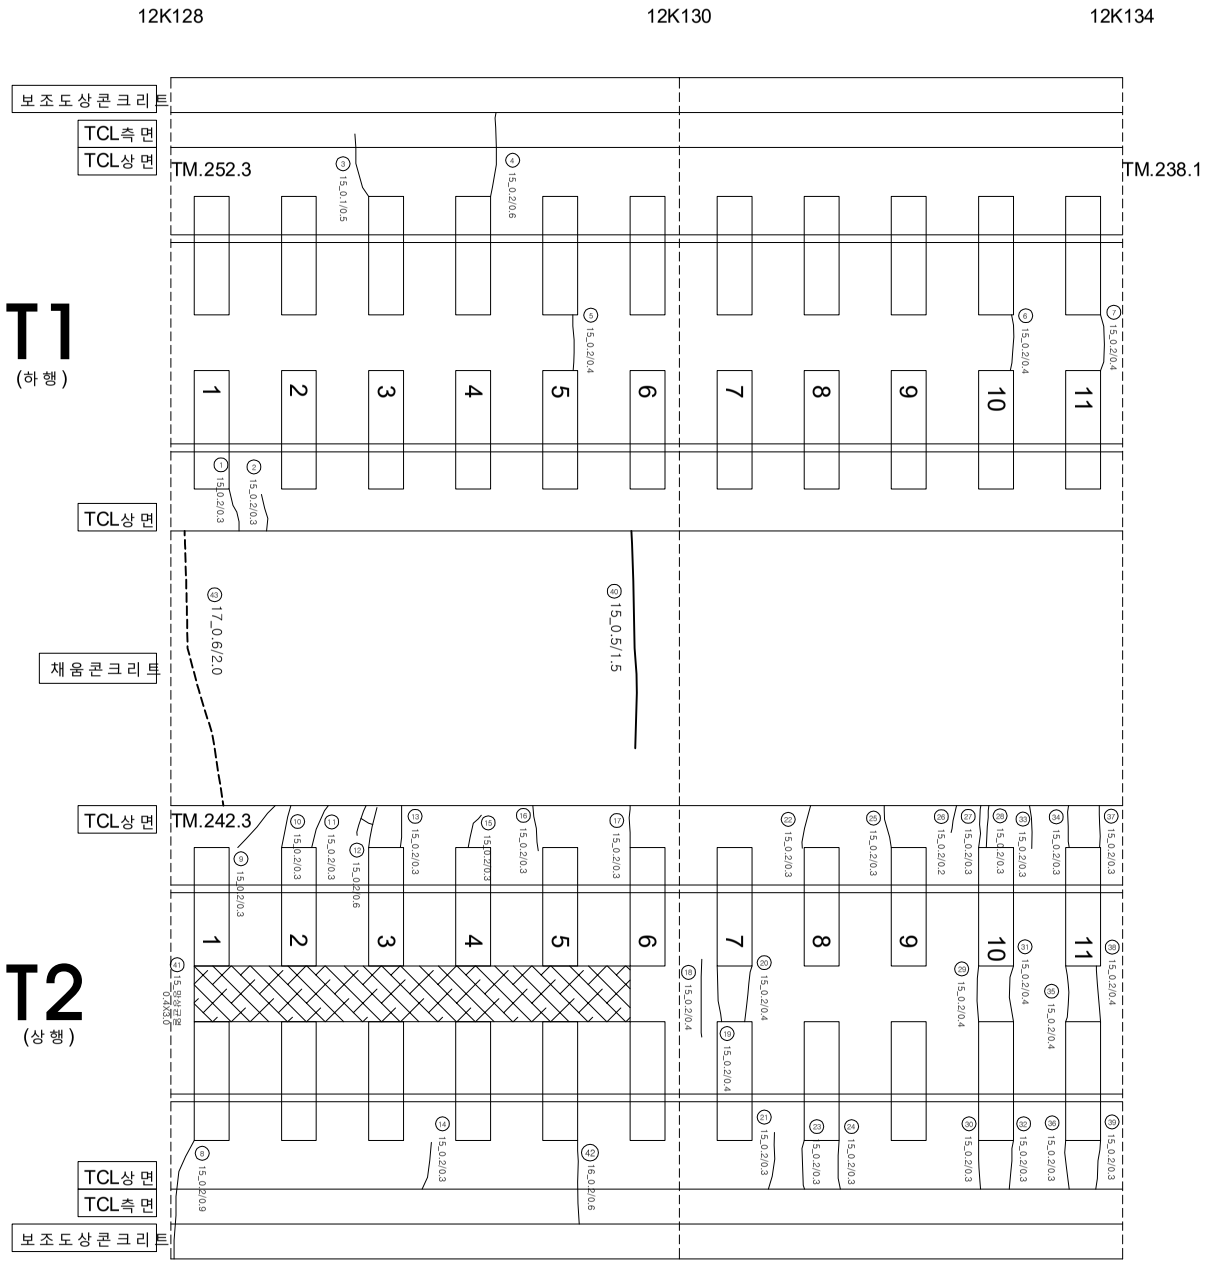
연번	손상	폭		연장		비고	연번	손상	폭		연장		비고
1	균열	0.2	㎜	0.30	m		56						
2	균열	0.2	㎜	0.30	m		57						
3	균열	0.1	㎜	0.50	m		58						
4	균열	0.2	㎜	0.60	m		59						
5	균열	0.2	㎜	0.40	m		60						
6	균열	0.2	㎜	0.40	m		61						
7	균열	0.2	㎜	0.40	m		62						
8	균열	0.2	㎜	0.90	m		63						
9	균열	0.2	㎜	0.30	m		64						
10	균열	0.2	㎜	0.30	m		65						
11	균열	0.2	㎜	0.30	m		66						
12	균열	0.2	㎜	0.60	m		67						
13	균열	0.2	㎜	0.30	m		68						
14	균열	0.2	㎜	0.30	m		69						
15	균열	0.2	㎜	0.30	m		70						
16	균열	0.2	㎜	0.30	m		71						
17	균열	0.2	㎜	0.30	m		72						
18	균열	0.2	㎜	0.40	m		73						
19	균열	0.2	㎜	0.40	m		74						
20	균열	0.2	㎜	0.40	m		75						
21	균열	0.2	㎜	0.30	m		76						
22	균열	0.2	㎜	0.30	m		77						
23	균열	0.2	㎜	0.30	m		78						
24	균열	0.2	㎜	0.30	m		79						
25	균열	0.2	㎜	0.30	m		80						
26	균열	0.2	㎜	0.20	m		81						
27	균열	0.2	㎜	0.30	m		82						
28	균열	0.2	㎜	0.40	m		83						
29	균열	0.2	㎜	0.30	m		84						
30	균열	0.2	㎜	0.30	m		85						
31	균열	0.2	㎜	0.40	m		86						
32	균열	0.2	㎜	0.30	m		87

33	균열	0.2	㎜	0.30	m		88						
34	균열	0.2	㎜	0.30	m		89						
35	균열	0.2	㎜	0.40	m		90						
36	균열	0.2	㎜	0.30	m		91						
37	균열	0.2	㎜	0.30	m		92						
38	균열	0.2	㎜	0.40	m		93						
39	균열	0.2	㎜	0.30	m		94						
40	균열	0.5	㎜	1.50	m		95						
41	망상균열	0.4	m	3.00	m		96						
42	균열	0.2	㎜	0.60	m		97						
43	균열	0.6	㎜	2.00	m	신규	98						
44							99						
45							100						
46							101						
47							102						
48							103						
49							104						
50							105						
51							106						
52							107						
53							108						
54							109						
55							110
