호남고속선 갈산터널_310(12.134~12.140km, 접속부2)

외관조사망도 번호
U2_갈산터널_310(12k134~12k140)

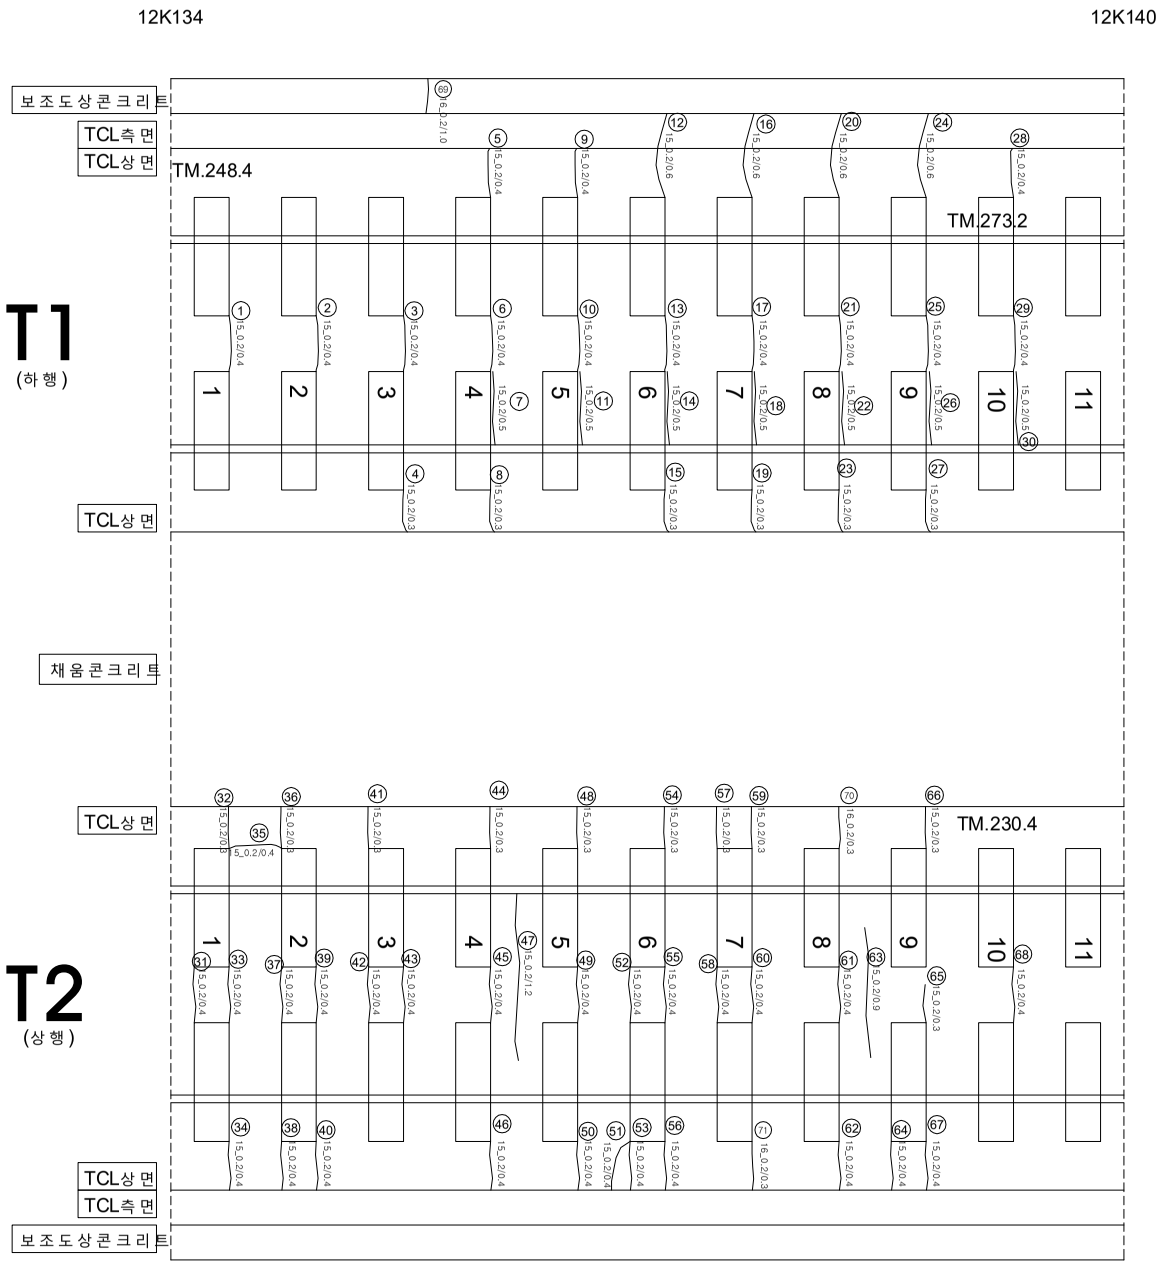
연번	손상	폭		연장		비고	연번	손상	폭		연장		비고
1	균열	0.2	mm	0.40	m		56	균열	0.2	mm	0.40	m	
2	균열	0.2	mm	0.40	m		57	균열	0.2	mm	0.30	m	
3	균열	0.2	mm	0.40	m		58	균열	0.2	mm	0.40	m	
4	균열	0.2	mm	0.30	m		59	균열	0.2	mm	0.30	m	
5	균열	0.2	mm	0.40	m		60	균열	0.2	mm	0.40	m	
6	균열	0.2	mm	0.40	m		61	균열	0.2	mm	0.40	m	
7	경계부 균열	0.2	mm	0.50	m		62	균열	0.2	mm	0.40	m	
8	균열	0.2	mm	0.30	m		63	균열	0.2	mm	0.90	m	
9	균열	0.2	mm	0.40	m		64	균열	0.2	mm	0.40	m	
10	균열	0.2	mm	0.40	m		65	균열	0.2	mm	0.30	m	
11	경계부 균열	0.2	mm	0.50	m		66	균열	0.2	mm	0.30	m	
12	균열	0.2	mm	0.60	m		67	균열	0.2	mm	0.40	m	
13	균열	0.2	mm	0.40	m		68	균열	0.2	mm	0.40	m	
14	경계부 균열	0.2	mm	0.50	m		69	균열	0.2	mm	1.00	m	
15	균열	0.2	mm	0.30	m		70	균열	0.2	mm	0.30	m	
16	균열	0.2	mm	0.60	m		71	균열	0.2	mm	0.30	m	
17	균열	0.2	mm	0.40	m		72						
18	경계부 균열	0.2	mm	0.50	m		73						
19	균열	0.2	mm	0.30	m		74						
20	균열	0.2	mm	0.60	m		75						
21	균열	0.2	mm	0.40	m		76						
22	경계부 균열	0.2	mm	0.50	m		77						
23	균열	0.2	mm	0.30	m		78

24	균열	0.2	mm	0.60	m		79						
25	균열	0.2	mm	0.40	m		80						
26	경계부 균열	0.2	mm	0.50	m		81						
27	균열	0.2	mm	0.30	m		82						
28	균열	0.2	mm	0.40	m		83						
29	균열	0.2	mm	0.40	m		84						
30	균열	0.2	mm	0.50	m		85						
31	균열	0.2	mm	0.40	m		86						
32	균열	0.2	mm	0.30	m		87						
33	균열	0.2	mm	0.40	m		88						
34	균열	0.2	mm	0.40	m		89						
35	균열	0.2	mm	0.40	m		90						
36	균열	0.2	mm	0.30	m		91						
37	균열	0.2	mm	0.40	m		92						
38	균열	0.2	mm	0.40	m		93						
39	균열	0.2	mm	0.40	m		94						
40	균열	0.2	mm	0.40	m		95						
41	균열	0.2	mm	0.30	m		96						
42	균열	0.2	mm	0.40	m		97						
43	균열	0.2	mm	0.40	m		98						
44	균열	0.2	mm	0.30	m		99						
45	균열	0.2	mm	0.40	m		100						
46	균열	0.2	mm	0.40	m		101						
47	균열	0.2	mm	1.20	m		102						
48	균열	0.2	mm	0.30	m		103						
49	균열	0.2	mm	0.40	m		104						
50	균열	0.2	mm	0.40	m		105						
51	균열	0.2	mm	0.40	m		106						
52	균열	0.2	mm	0.40	m		107						
53	균열	0.2	mm	0.40	m		108						
54	균열	0.2	mm	0.30	m		109

55	균열	0.2	mm	0.40	m		110
