외관조사망도 번호

호남고속선 갈산터널_220(11.241~11.251km, S220)

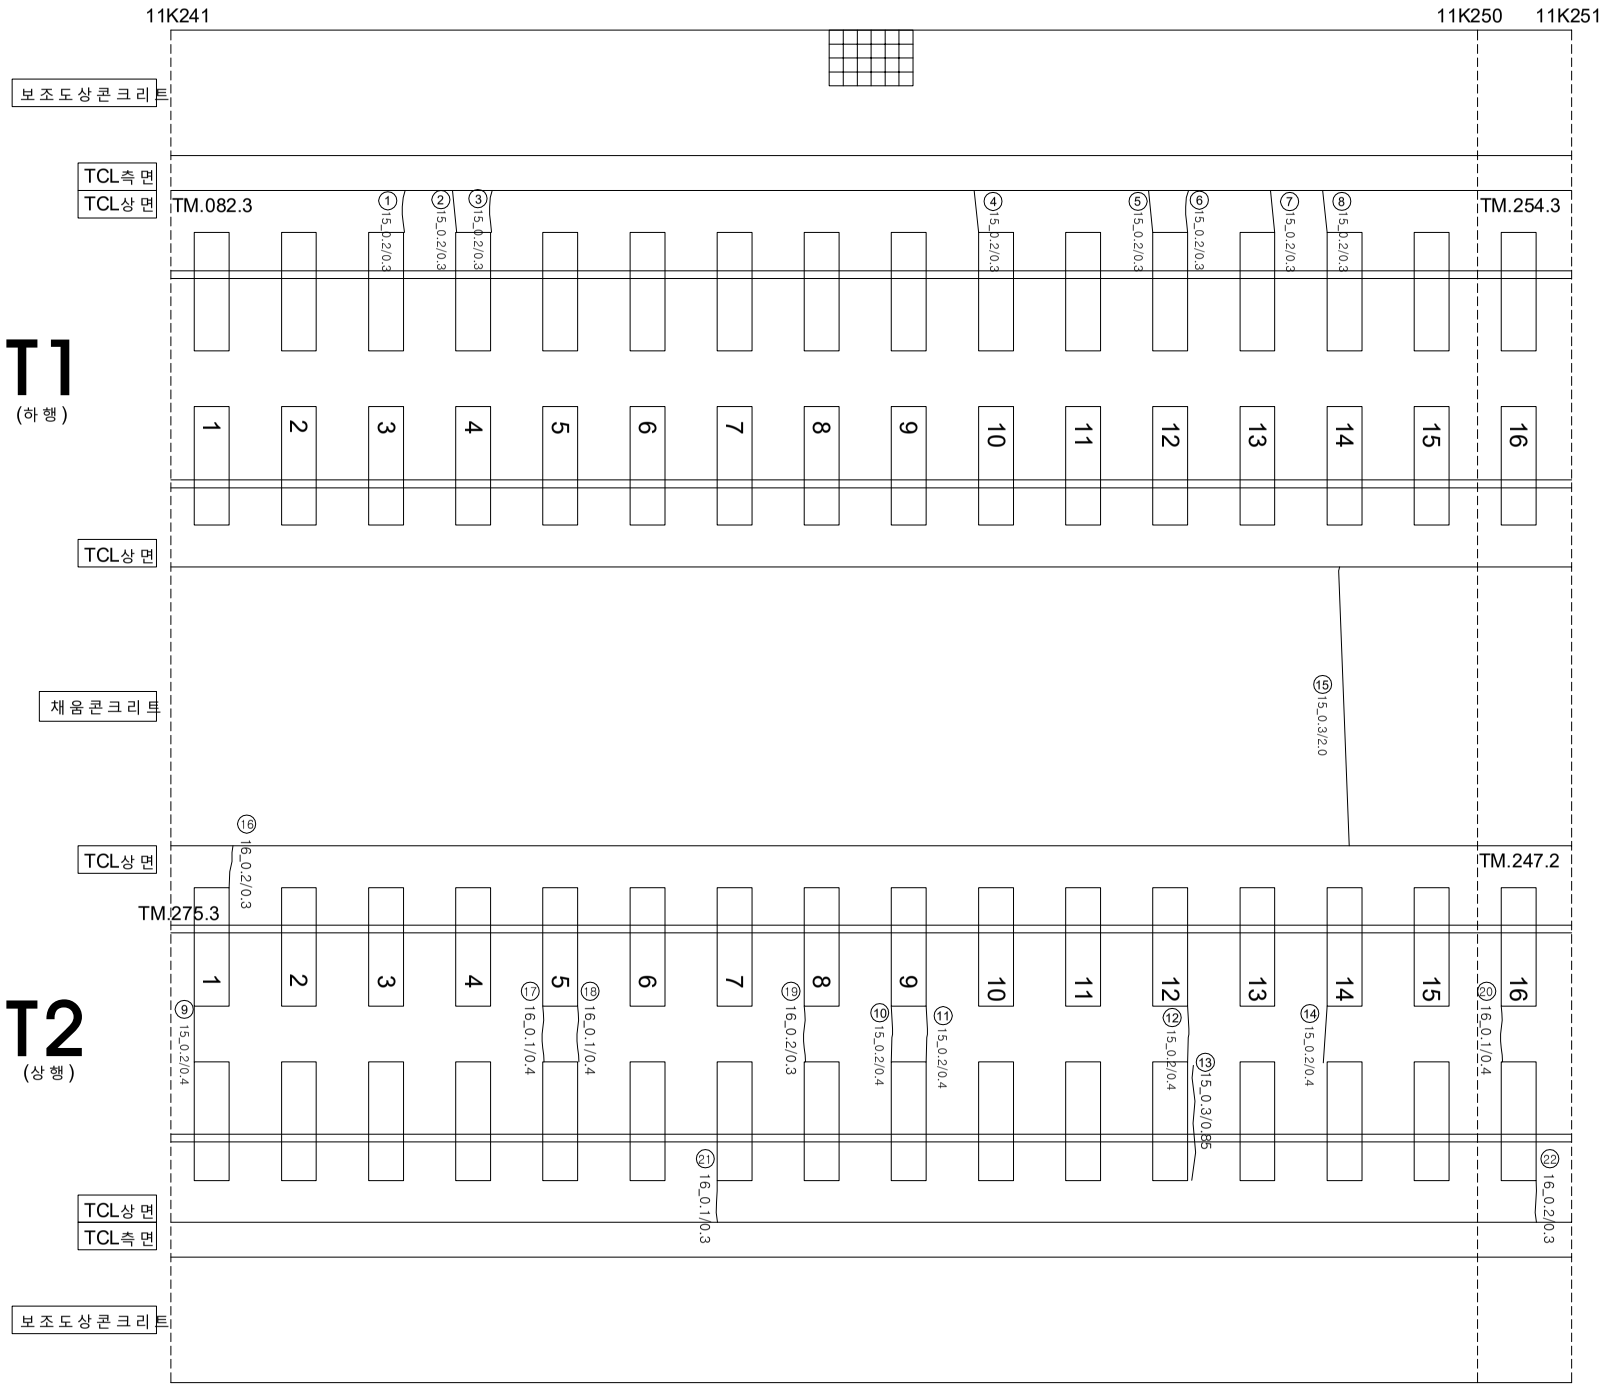
연번	손상	폭		연장		비고	연번	손상	폭		연장		비고
1	균열	0.2	㎜	0.30	m		56						
2	균열	0.2	㎜	0.30	m		57						
3	균열	0.2	㎜	0.30	m		58						
4	균열	0.2	㎜	0.30	m		59						
5	균열	0.2	㎜	0.30	m		60						
6	균열	0.2	㎜	0.30	m		61						
7	균열	0.2	㎜	0.30	m		62						
8	균열	0.2	㎜	0.30	m		63						
9	균열	0.2	㎜	0.40	m		64						
10	균열	0.2	㎜	0.40	m		65						
11	균열	0.2	㎜	0.40	m		66						
12	균열	0.2	㎜	0.40	m		67						
13	경계부균열	0.3	㎜	0.85	m		68						
14	균열	0.2	㎜	0.40	m		69						
15	균열	0.3	㎜	2.00	m		70						
16	균열	0.2	㎜	0.30	m		71						
17	균열	0.1	㎜	0.40	m		72						
18	균열	0.1	㎜	0.40	m		73						
19	균열	0.1	㎜	0.40	m		74						
20	균열	0.1	㎜	0.40	m		75						
21	균열	0.1	㎜	0.30	m		76						
22	균열	0.2	㎜	0.30	m		77						
23							78						
24							79						
25							80						
26							81						
27							82						
28							83						
29							84						
30							85						
31							86						
32							87						
33							88						
34							89						
35							90						
36							91						
37							92						
38							93

39							94						
40							95						
41							96						
42							97						
43							98						
44							99						
45							100						
46							101						
47							102						
48							103						
49							104						
50							105						
51							106						
52							107						
53							108						
54							109						
55							110
