호남고속선 갈산터널_227(11.311~11.321km, S227)

외관조사망도 번호
U2_갈산터널_227(11k311~11k321)

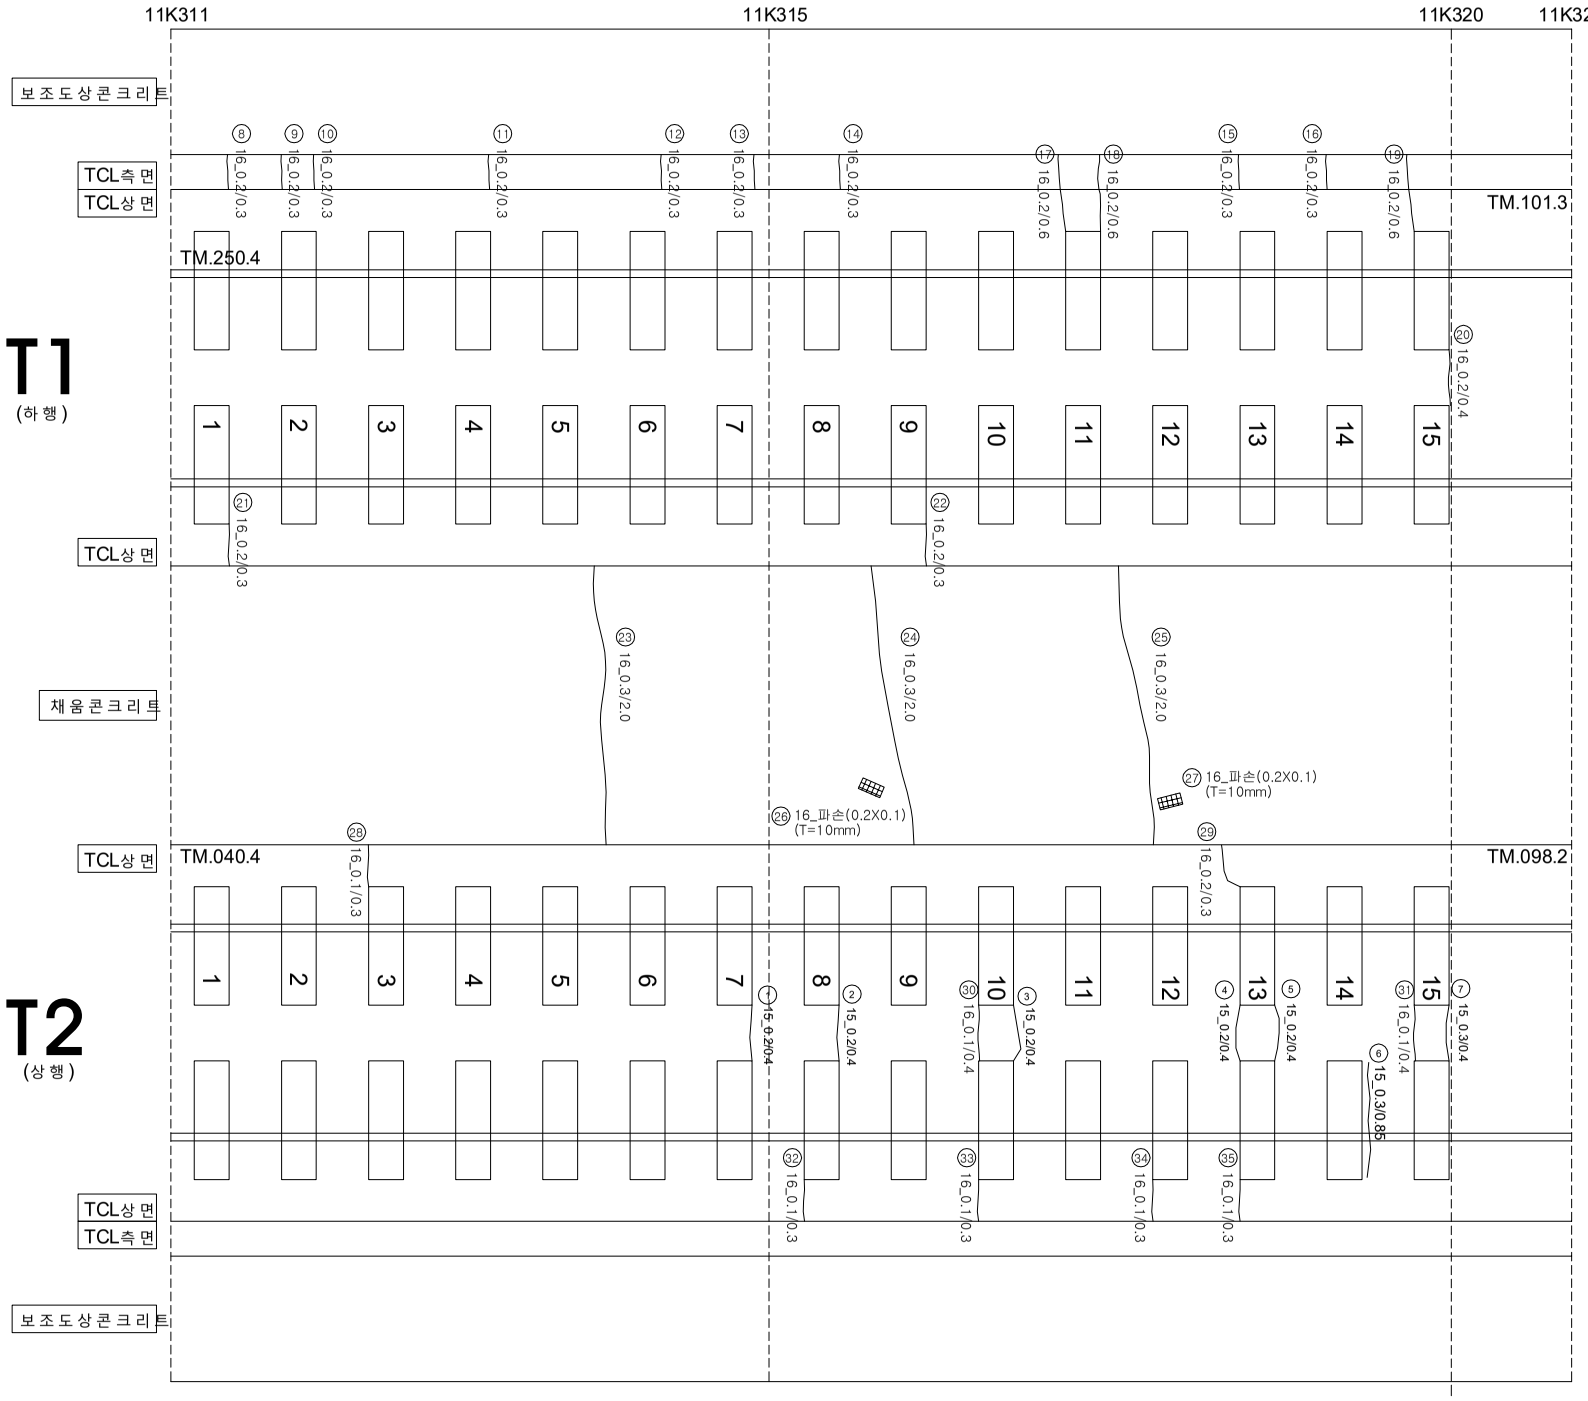
연번	손상	폭		연장		비고	연번	손상	폭		연장		비고
1	균열	0.2	㎜	0.40	m		56						
2	균열	0.2	㎜	0.40	m		57						
3	균열	0.2	㎜	0.40	m		58						
4	균열	0.2	㎜	0.40	m		59						
5	균열	0.2	㎜	0.40	m		60						
6	경계부 균열	0.3	㎜	0.85	m		61						
7	균열	0.3	㎜	0.40	m		62						
8	균열	0.2	㎜	0.30	m		63						
9	균열	0.2	㎜	0.30	m		64						
10	균열	0.2	㎜	0.30	m		65						
11	균열	0.2	㎜	0.30	m		66						
12	균열	0.2	㎜	0.30	m		67						
13	균열	0.2	㎜	0.30	m		68						
14	균열	0.2	㎜	0.30	m		69						
15	균열	0.2	㎜	0.30	m		70						
16	균열	0.2	㎜	0.30	m		71						
17	균열	0.2	㎜	0.60	m		72						
18	균열	0.2	㎜	0.60	m		73						
19	균열	0.2	㎜	0.60	m		74						
20	균열	0.2	㎜	0.40	m		75						
21	균열	0.2	㎜	0.30	m		76						
22	균열	0.2	㎜	0.30	m		77						
23	균열	0.3	㎜	2.00	m		78						
24	균열	0.3	㎜	2.00	m		79						
25	균열	0.3	㎜	2.00	m		80						
26	파손	0.2	m	0.10	m		81						
27	파손	0.2	m	0.10	m		82						
28	균열	0.1	㎜	0.30	m		83						
29	균열	0.2	㎜	0.30	m		84						
30	균열	0.1	㎜	0.40	m		85						
31	균열	0.1	㎜	0.40	m		86						
32	균열	0.1	㎜	0.30	m		87

33	균열	0.1	㎜	0.30	m		88						
34	균열	0.1	㎜	0.30	m		89						
35	균열	0.1	㎜	0.30	m		90						
36							91						
37							92						
38							93						
39							94						
40							95						
41							96						
42							97						
43							98						
44							99						
45							100						
46							101						
47							102						
48							103						
49							104						
50							105						
51							106						
52							107						
53							108						
54							109						
55							110
