호남고속선 갈산터널_238(11.421~11.431km, S238)

외관조사망도 번호
U2_갈산터널_238(11k421~11k431)

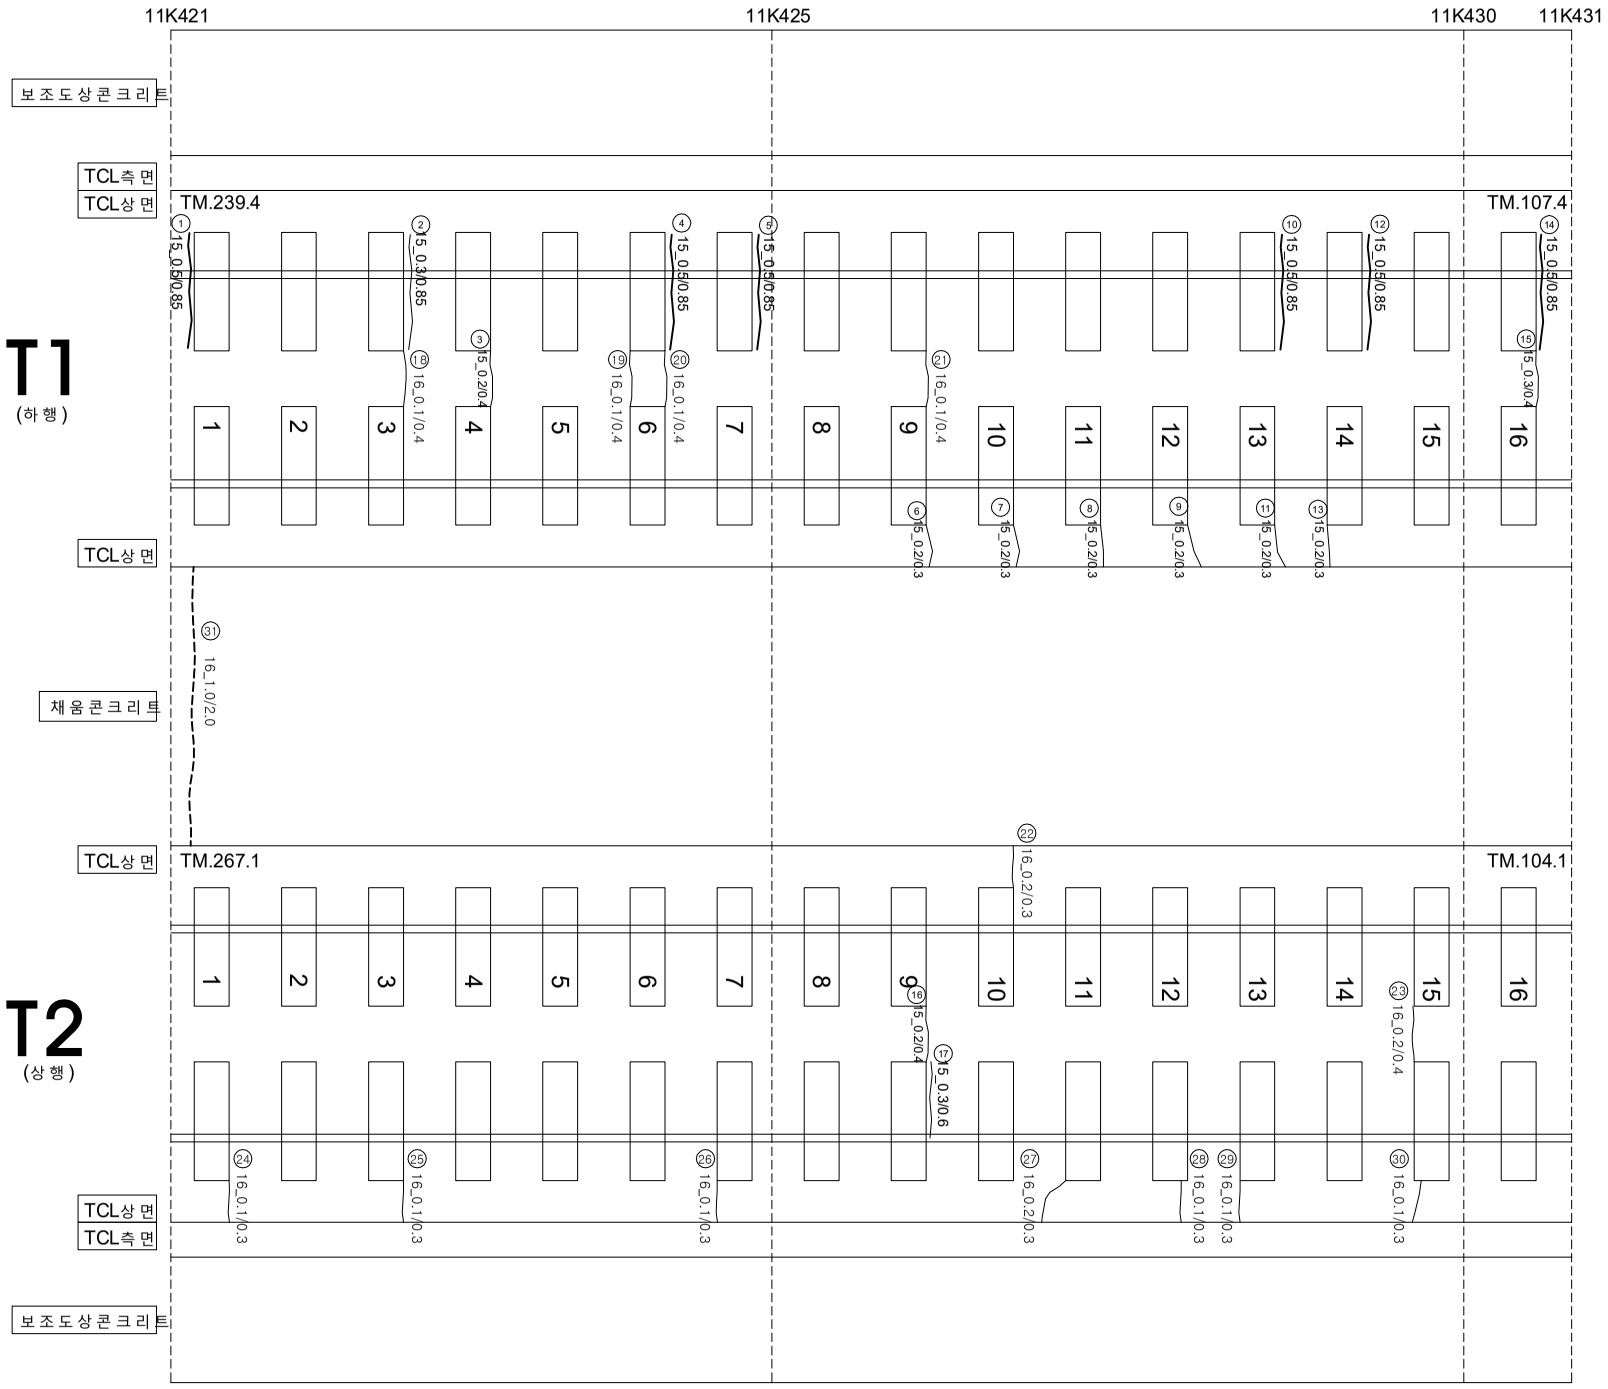
연번	손상	폭		연장		비고	연번	손상	폭		연장		비고
1	경계부 균열	0.5	㎜	0.85	m		56						
2	경계부 균열	0.3	㎜	0.85	m		57						
3	균열	0.2	㎜	0.40	m		58						
4	경계부 균열	0.5	㎜	0.85	m		59						
5	경계부 균열	0.5	㎜	0.85	m		60						
6	균열	0.2	㎜	0.30	m		61						
7	균열	0.2	㎜	0.30	m		62						
8	균열	0.2	㎜	0.30	m		63						
9	균열	0.2	㎜	0.30	m		64						
10	경계부 균열	0.5	㎜	0.85	m		65						
11	균열	0.2	㎜	0.30	m		66						
12	경계부 균열	0.2	㎜	0.30	m		67						
13	균열	0.5	㎜	0.85	m		68						
14	경계부 균열	0.5	㎜	0.85	m		69						
15	균열	0.3	㎜	0.40	m		70						
16	균열	0.2	㎜	0.40	m		71						
17	경계부 균열	0.3	㎜	0.60	m		72						
18	균열	0.1	㎜	0.40	m		73						
19	균열	0.1	㎜	0.40	m		74						
20	균열	0.1	㎜	0.40	m		75						
21	균열	0.1	㎜	0.40	m		76						
22	균열	0.2	㎜	0.30	m		77						
23	균열	0.2	㎜	0.40	m		78						
24	균열	0.1	㎜	0.30	m		79						
25	균열	0.1	㎜	0.30	m		80						
26	균열	0.1	㎜	0.30	m		81						
27	균열	0.1	㎜	0.30	m		82						
28	균열	0.1	㎜	0.30	m		83						
29	균열	0.1	㎜	0.30	m		84						
30	균열	0.1	㎜	0.30	m		85						
31	균열	1.0	㎜	2.00	m		86
