외관조사망도 번호
U2_ 갈산터널_250(11k541~11k551)

호남고속선 갈산터널_250(11.541~11.551km, S250)

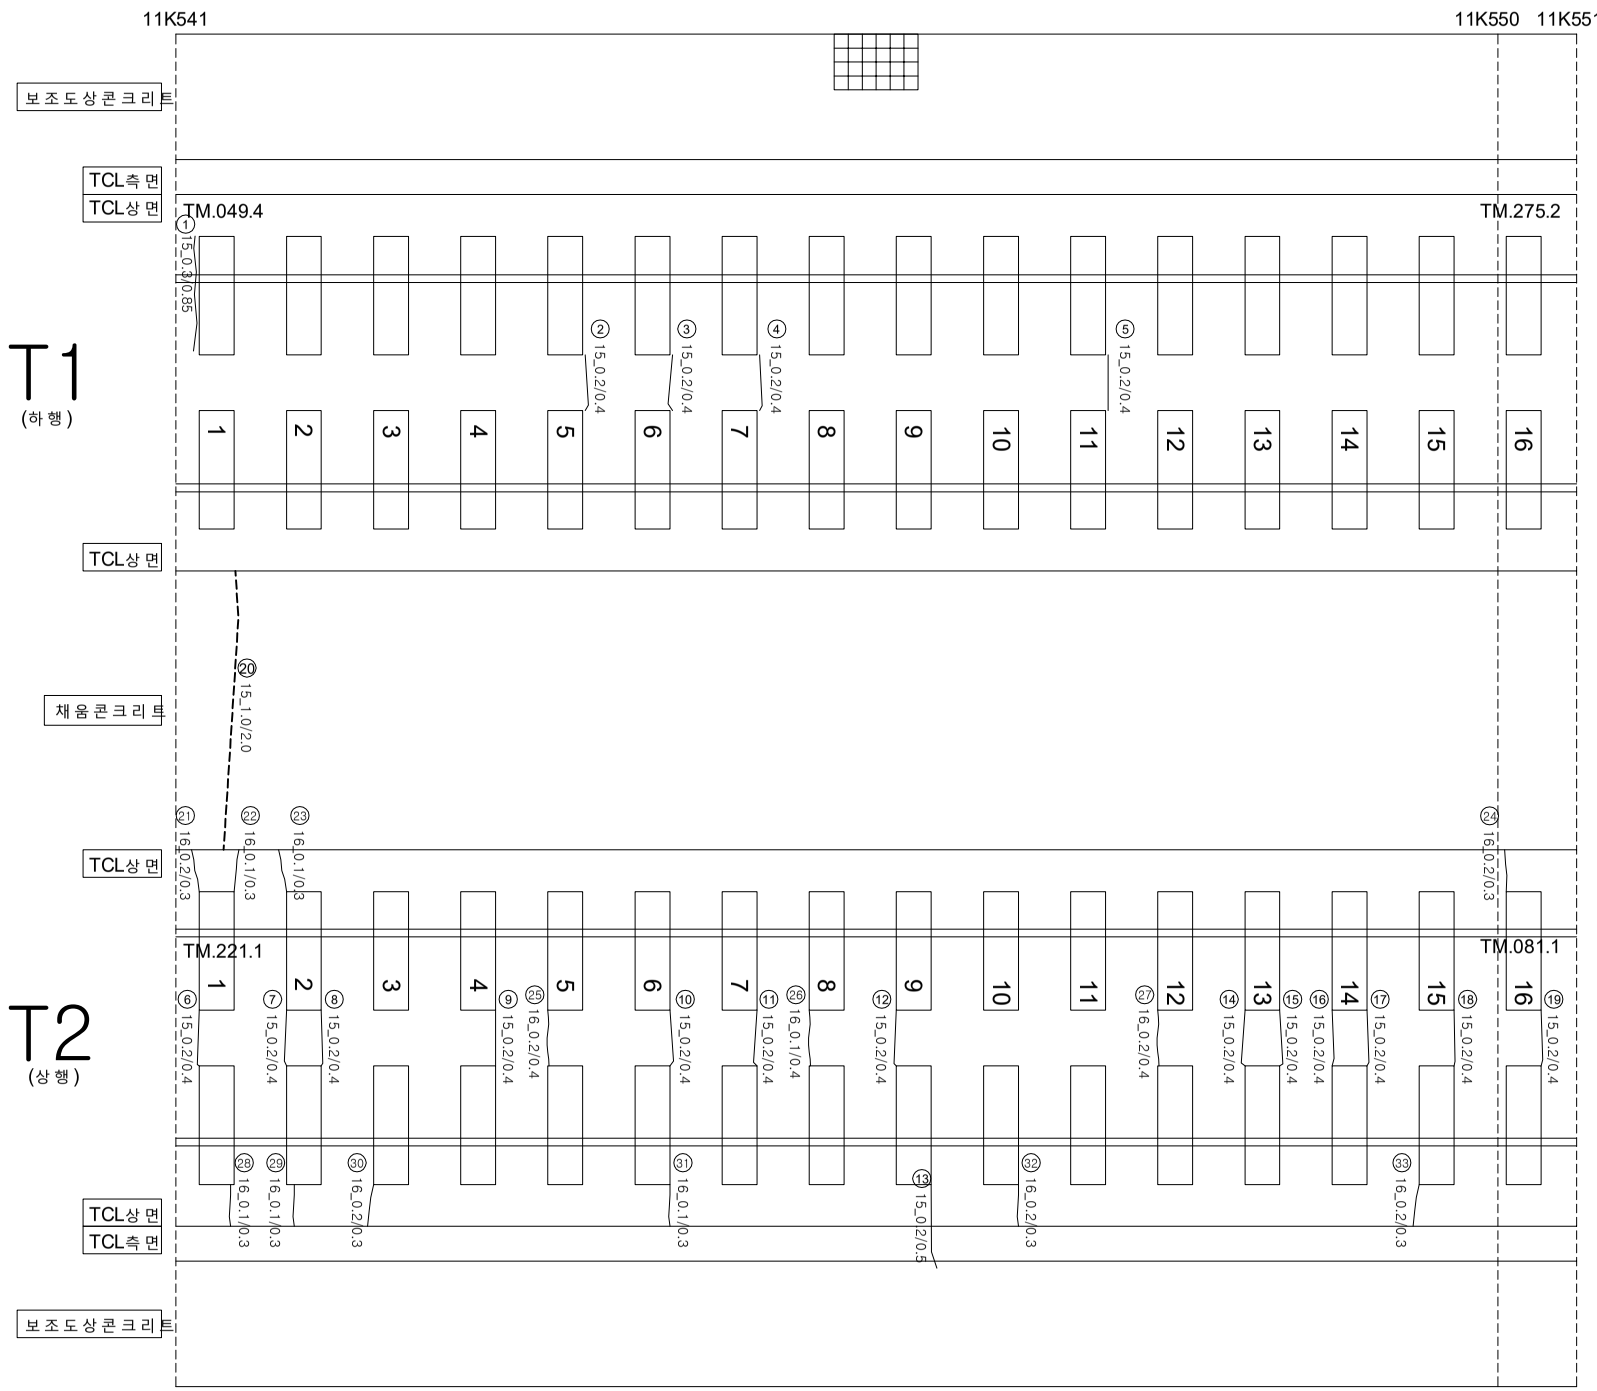
연번	손상	폭		연장		비고	연번	손상	폭		연장		비고
1	경계부균열	0.3	㎜	0.85	m		56						
2	균열	0.2	㎜	0.40	m		57						
3	균열	0.2	㎜	0.40	m		58						
4	균열	0.2	㎜	0.40	m		59						
5	균열	0.2	㎜	0.40	m		60						
6	균열	0.2	㎜	0.40	m		61						
7	균열	0.2	㎜	0.40	m		62						
8	균열	0.2	㎜	0.40	m		63						
9	균열	0.2	㎜	0.40	m		64						
10	균열	0.2	㎜	0.40	m		65						
11	균열	0.2	㎜	0.40	m		66						
12	균열	0.2	㎜	0.40	m		67						
13	균열	0.2	㎜	0.50	m		68						
14	균열	0.2	㎜	0.40	m		69						
15	균열	0.2	㎜	0.40	m		70						
16	균열	0.2	㎜	0.40	m		71						
17	균열	0.2	㎜	0.40	m		72						
18	균열	0.2	㎜	0.40	m		73						
19	균열	0.2	㎜	0.40	m		74						
20	균열	1.0	㎜	2.00	m		75						
21	균열	0.1	㎜	0.30	m		76						
22	균열	0.1	㎜	0.30	m		77						
23	균열	0.1	㎜	0.30	m		78						
24	균열	0.2	㎜	0.30	m		79						
25	균열	0.2	㎜	0.40	m		80						
26	균열	0.2	㎜	0.40	m		81						
27	균열	0.2	㎜	0.40	m		82						
28	균열	0.1	㎜	0.30	m		83						
29	균열	0.1	㎜	0.30	m		84						
30	균열	0.2	㎜	0.30	m		85						
31	균열	0.1	㎜	0.30	m		86						
32	균열	0.2	㎜	0.30	m		87

33	균열	0.2	㎜	0.30	m		88						
34							89						
35							90						
36							91						
37							92						
38							93						
39							94						
40							95						
41							96						
42							97						
43							98						
44							99						
45							100						
46							101						
47							102						
48							103						
49							104						
50							105						
51							106						
52							107						
53							108						
54							109						
55							110
